# Asbestinventarisatetest

Aartrijtstraat 3, 2370 Arendonk

Attestnummer : 20251106-000153.000

Uitgegeven op : 06.11.2025

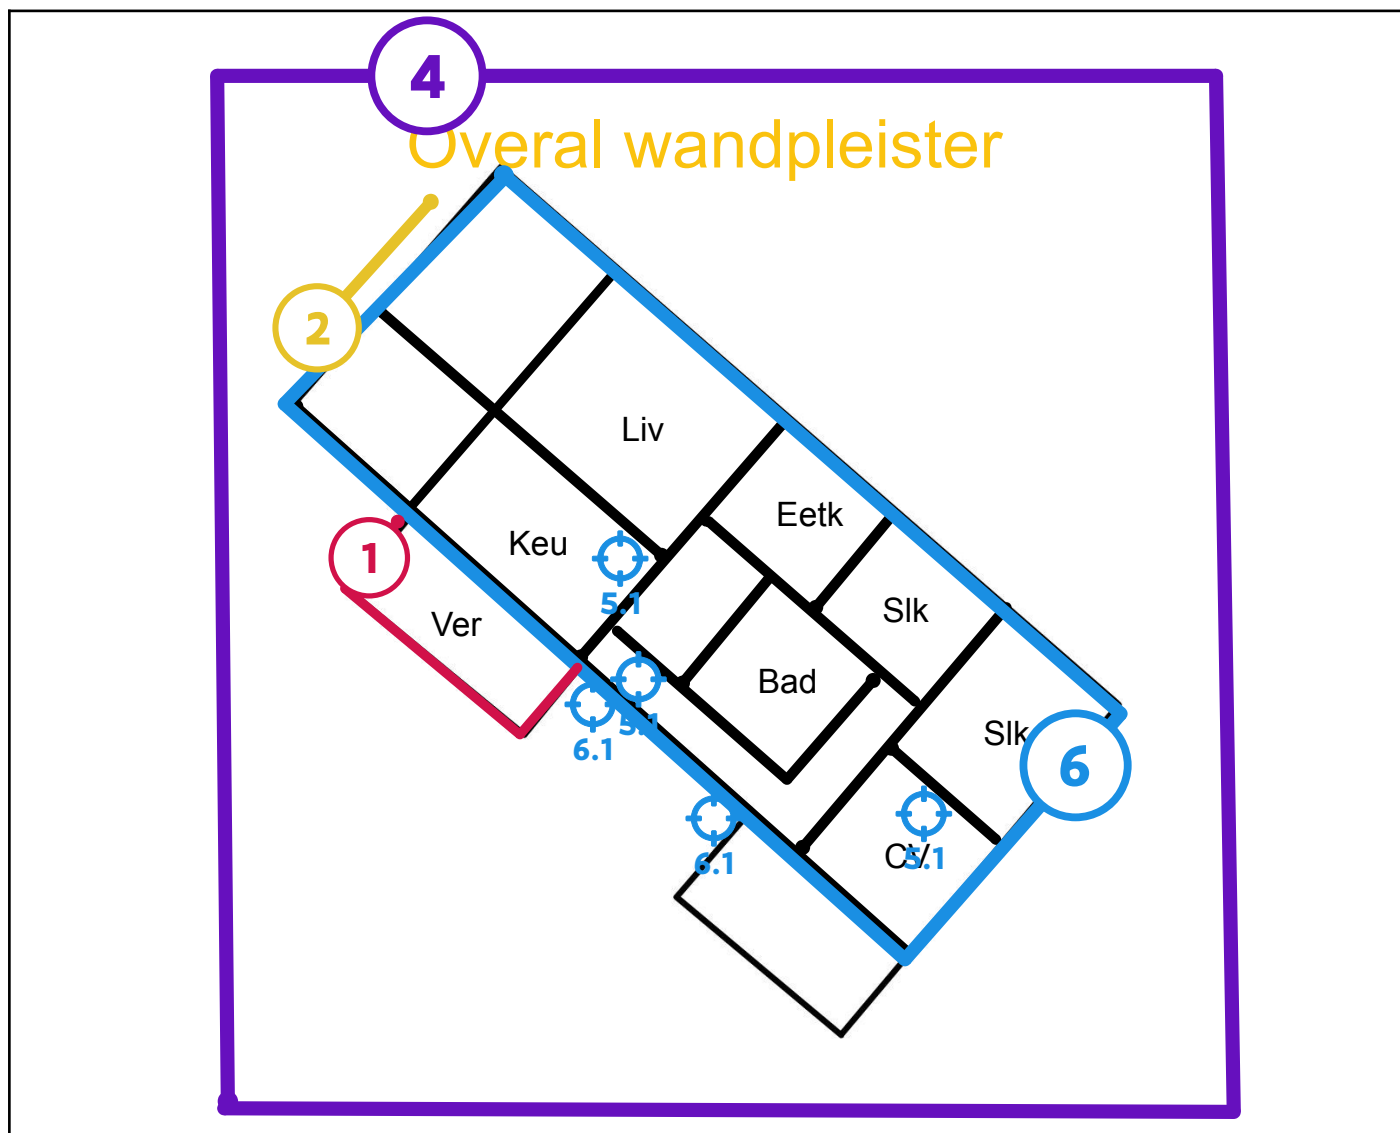
## Plan 1.1: Woning gelijkvloers plan

Beschrijving	Type	Actie
1. Glasal panelen veranda	Asbestmateriaal	Dringend verwijderen
2. Stopverf oude ramen	Asbestmateriaal	Zorgvuldig beheren
4. Bevloering/tegels	Advies	-
5. Wandpleister	Geen asbest	-
5.1 Code: 1	Mengmonster	-
6. Crepi buitengevel	Geen asbest	-

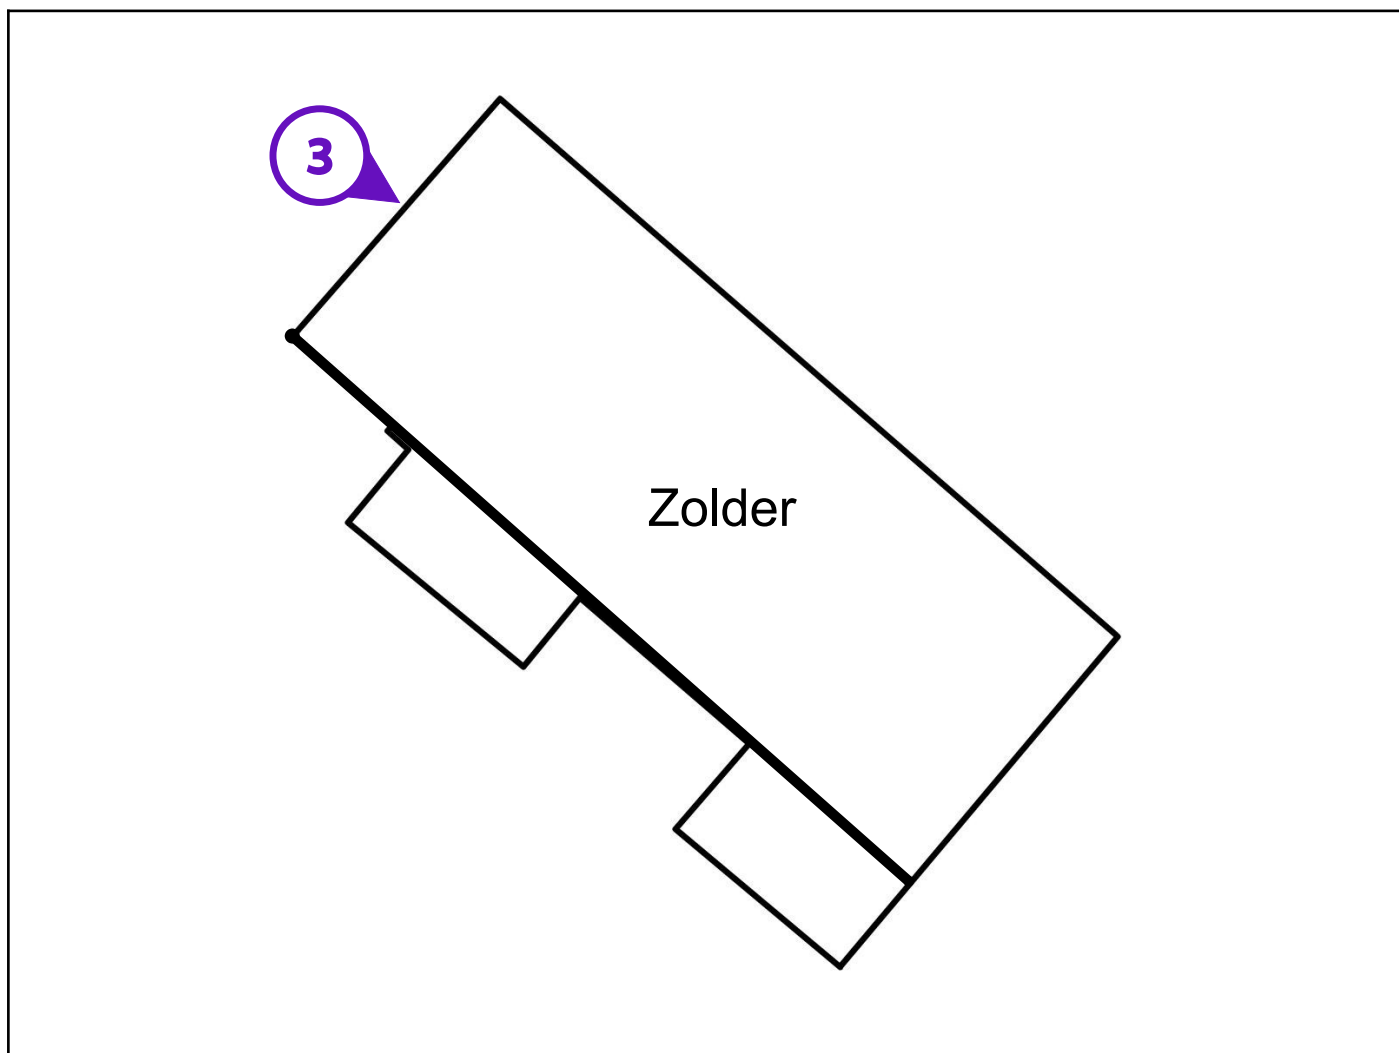
## Plan 1.2: Woning zolder plan

Beschrijving	Type	Actie
3. Schouw	Beperking	-

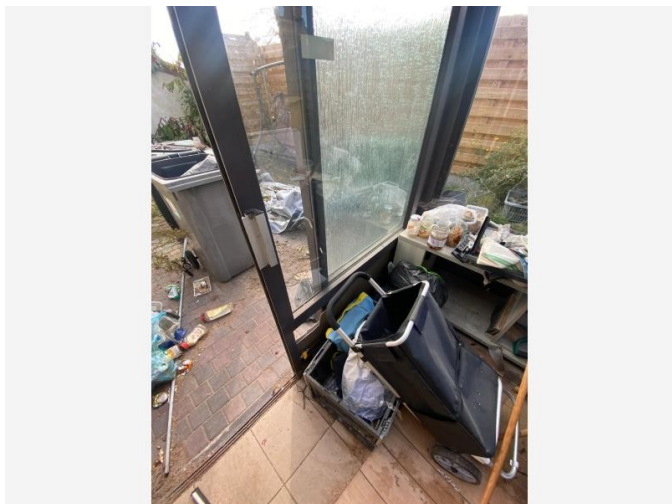
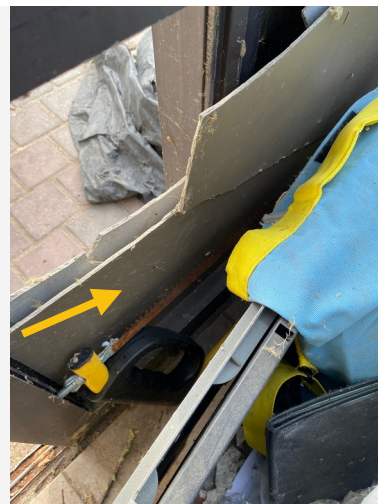
Eindbeoordeling materiaalrisico	Hoog materiaalrisico en/of hoge kans op vezelvrijgave
---------------------------------	---

Gebondenheid	Categorie 1: hechtgebonden in oorsprong
Asbestsoort (vezeltype)	Crocidoliet aanwezig
Asbestconcentratie	Laag (< 50%)
Afschermingsgraad van het gehele materiaal	Geheel of deels (ook) vrij aan de binnenlucht
Toestand van het materiaal	Zwaar beschadigd, zwaar verweerd

Beschrijving	Glasal panelen veranda
Omgeving	Grenst aan binnen- en buitenlucht
Primaire drager	Wandopening verticaal (raam, deur, ...)
Asbestmateriaal	Plaat, paneel, tablet - Geëmailleerd, type Glasal
Bindmiddel van asbestmateriaal	Cement
Gebondenheid op basis van bindmiddel	Hecht
Hoeveelheid (oppervlakte - dikte - aantal)	• 4,00 m <sup>2</sup> - 1,00 cm - 1 stuk
Totaal volume	0,04 m <sup>3</sup>
Eenvoudig bereikbaar	Ja
Bevestigingswijze	• Geklemd
Identificatiemethode	De asbestdeskundige beoordeelt het materiaal als asbesthoudend, en dit zonder monsternamen.
Destructieve handeling voor identificatie	Nee

**Dringend verwijderen**

- Verwijder dit asbestmateriaal zo snel mogelijk. Volg de toestand goed op.
- Voer bijkomende staalname(s) uit.

- Eenvoudige handelingen: mag via doe-het-zelf of door werknemer(s) met opleidingsattest eenvoudige handelingen  
Mag eventueel door doe-het-zelf maar is aan te raden via eenvoudige handelingen: opgeleid personeel 8u basisopleiding asbest. Indien uitgevoerd door doe-het-zelf: ondervloer afdekken met plastic folie, fixeren, dubbel en luchtdicht verpakken in doorzichtige plastic afsluitzakken en afvoeren naar een lokaal erkend recyclagepark. Raam/deur reinigen met natte doeken. Draag de nodige beschermingsmiddelen (mondmasker FFP3, handschoenen en wegwercoverall van CAT.III type 5/6'). Bij het vervangen van de ramen kunnen de panelen mee verwijderd worden door de plaatsers van nieuw raamwerk. Alle werknemer(s) moeten wel beschikken over een opleidingsattest eenvoudige handelingen 8u (jaarlijks te vernieuwen en mag door eigenaar opgevraagd worden): Raam/deur kader stofvrij maken door middel van puntafzuiging met een goedgekeurde asbeststofzuiger met absoluutfilter. (Meer info en de huidige verwijderingsmethodes op: [www.asbestinfo.be](http://www.asbestinfo.be) en/of CODEX boek VI titel 3 en onderaan dit attest bij Toelichting: "asbest verwijderen"). Eventueel monsternamen aan te raden (om asbestsoort te bepalen) bij verwijdering van het asbestmateriaal.

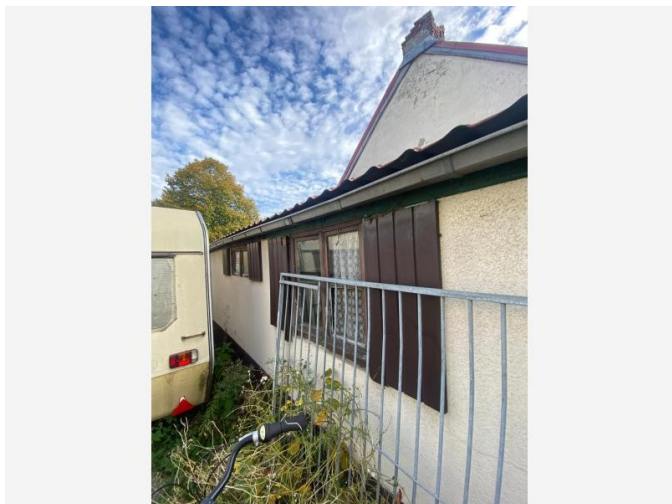
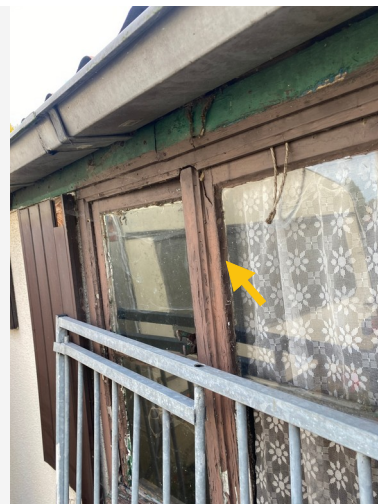
Eindbeoordeling materiaalrisico	Laag materiaalrisico en/of verlaagde kans op vezelvrijgave
---------------------------------	--

Gebondenheid	Categorie 1: hechtgebonden in oorsprong
Asbestsoort (vezeltype)	Amfibool aanwezig, uitgezonderd crocidoliet
Asbestconcentratie	Laag (< 50%)
Afschermingsgraad van het gehele materiaal	Geheel of deels vrij aan de buitenlucht
Toestand van het materiaal	Licht beschadigd, licht verweerd. Intact calciumsilicaatmateriaal of categorie III 'gebondenheid'

<b>Beschrijving</b>	Stopverf oude ramen
<b>Omgeving</b>	Buiten
<b>Primaire drager</b>	Wandopening verticaal (raam, deur, ...)
<b>Asbestmateriaal</b>	In-situ afwerkingslagen - Pasta, stopverf, voegsel, stopsel, vulsel, mastiek, katten, ...
<b>Bindmiddel van asbestmateriaal</b>	Kitten, mastiek, pasta
<b>Gebondenheid op basis van bindmiddel</b>	Hecht
<b>Hoeveelheid (gewicht - aantal)</b>	<ul style="list-style-type: none"><li>• 1,00 kg - 1 stuk</li></ul>
<b>Totaal gewicht</b>	1,00 kg
<b>Eenvoudig bereikbaar</b>	Ja
<b>Bevestigingswijze</b>	<ul style="list-style-type: none"><li>• Verlijmd, ingegoten, versmeerd</li></ul>
<b>Identificatiemethode</b>	De asbestdeskundige beoordeelt het materiaal als asbesthoudend, en dit zonder monstername.
<b>Destructieve handeling voor identificatie</b>	Nee
<b>Opmerking</b>	Grijze harde pasta-achtige stopverf.

Zorgvuldig beheren

- Zorg voor een veilig beheer. Vermijd het beschadigen van het asbestmateriaal. Controleer de toestand jaarlijks op wijzigingen.
- Voer bijkomende staalname(s) uit.

- Eenvoudige handelingen: mag via doe-het-zelf of door werknemer(s) met opleidingsattest eenvoudige handelingen  
Niet aan te raden via Doe-Het-Zelf maar door werknemers met 8u basisopleiding asbest. Eenvoudige handelingen Doe-Het-Zelf: Draag de nodige beschermingsmiddelen (mondmasker FFP3, handschoenen en wegwercoverall van CAT.III type 5/6'). De toepassing extra fixeren, ondervloer afdekken met plastic folie en de raam/deur reinigen met natte doeken. De ramen kunnen eventueel in zijn geheel afgevoerd worden als asbesthoudend afval bij een erkend asbestverwerker. Indien het oud raamwerk wordt gerecycleerd dienen ramen en glas gescheiden afgevoerd worden, er mogen geen stopverfrestanten achterblijven op het glas en raamwerk.

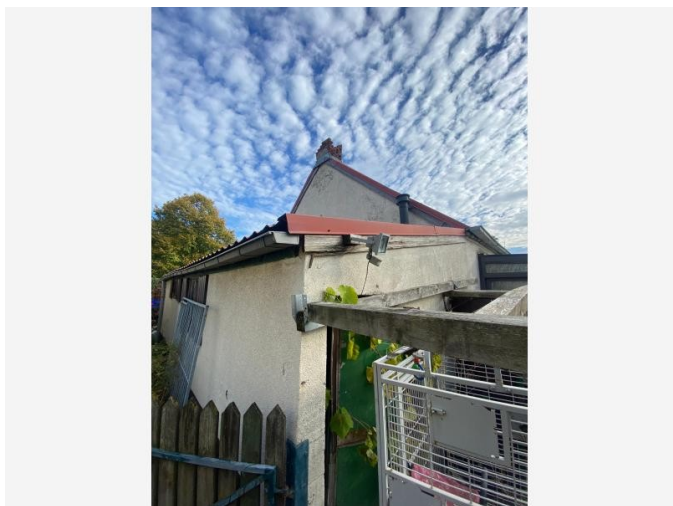
**Reden:** Het te onderzoeken materiaal situeert zich hoger dan 3,50 m te rekenen vanaf een veilige ondergrond

**Uitleg van de asbestdeskundige:** Er is geen volledige inspectie mogelijk.

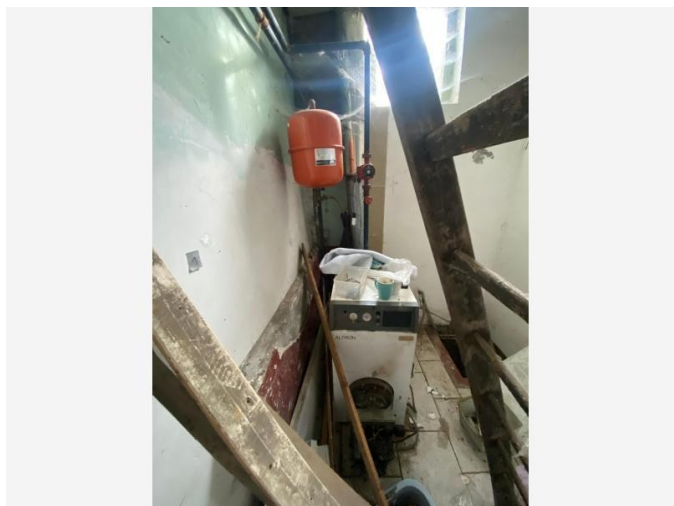
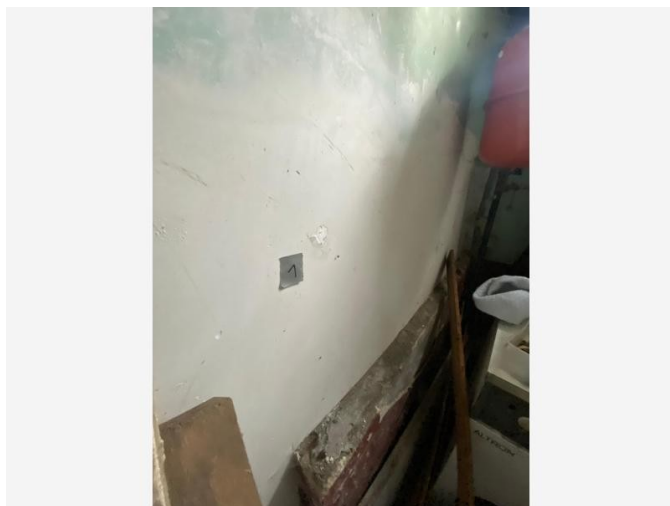
Geen asbest

#	Type	Referentie	Resultaat
5.1	Mengmonster	1	Geen asbest

<b>Beschrijving</b>	Wandpleister
<b>Omgeving</b>	Binnen
<b>Primaire drager</b>	Binnenwand
<b>Bindmiddel van materiaal</b>	Gips - kalk
<b>Gebondenheid op basis van bindmiddel</b>	Niet-hechtgebonden
<b>Hoeveelheid (oppervlakte - dikte - aantal)</b>	• 200,00 m <sup>2</sup> - 1,00 cm - 1 stuk
<b>Totaal volume</b>	2,00 m <sup>3</sup>
<b>Identificatiemethode</b>	Een monstername door de asbestdeskundige met laboanalyse door een asbestlabo.
<b>Destructieve handeling voor identificatie</b>	Nee
<b>Opmerking</b>	Stalen genomen in keuken, gang en stookplaats. Geen traphal aanwezig. Overal vals plafond met hout/gipskarton.

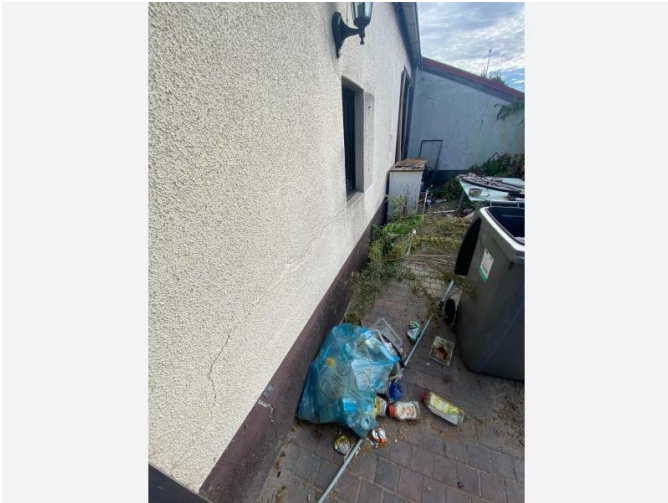
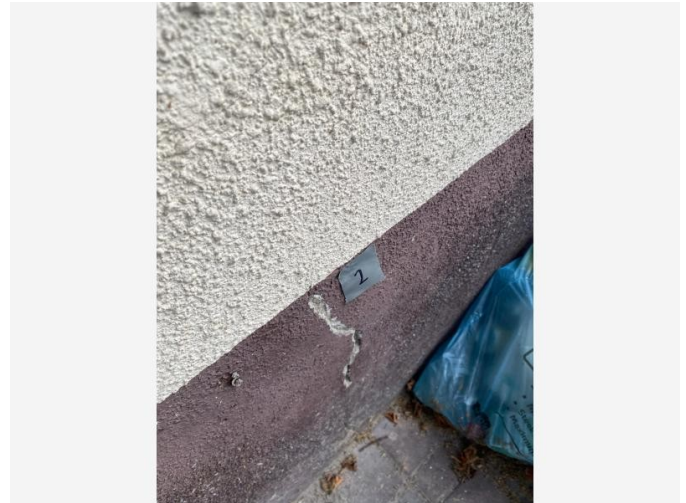
## Fiche 6: Crepi buitengevel

Geen asbest

#	Type	Referentie	Resultaat
6.1	Mengmonster	2	Geen asbest

<b>Beschrijving</b>	Crepi buitengevel
<b>Omgeving</b>	Buiten
<b>Primaire drager</b>	Wand buitenschil
<b>Bindmiddel van materiaal</b>	Cement
<b>Gebondenheid op basis van bindmiddel</b>	Hecht
<b>Hoeveelheid (gewicht - aantal)</b>	<ul style="list-style-type: none"><li>• 500,00 kg - 1 stuk</li></ul>
<b>Totaal gewicht</b>	500,00 kg
<b>Identificatiemethode</b>	Een monstername door de asbestdeskundige met laboanalyse door een asbestlabo.
<b>Destructieve handeling voor identificatie</b>	Nee
