Asbestinventarisatetest

46005A0221/00G000 - Klingedorp 14, 9170 Sint-Gilles-Waas

Attestnummer : **20251015-000055.000**

Asbestveilig (maar mogelijk niet asbestvrij)

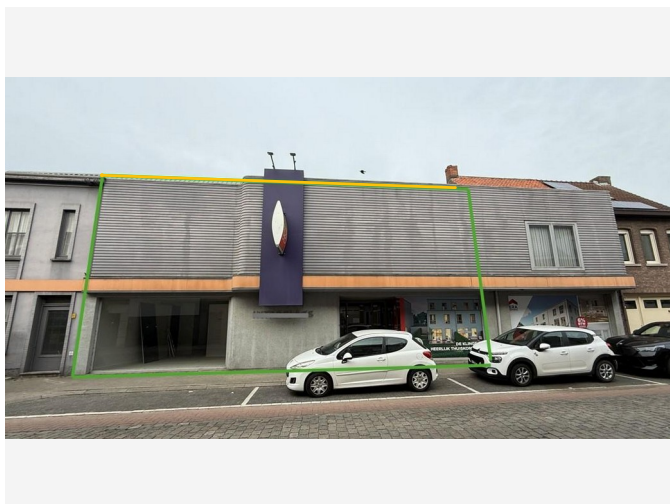
Tijdelijke beperking

Reden: Het te onderzoeken materiaal situeert zich hoger dan 3,50 m te rekenen vanaf een veilige ondergrond

Uitleg van de asbestdeskundige: Het onderdak is niet vanaf veilige hoogte vast te stellen en er zijn geen veluxen. Via de eerste verdieping is er ook geen toegang naar deel licht hellend dak woning. Het onderdak is niet inspecteerbaar en moet nog verder onderzocht worden indien men gaat werken aan de dakconstructie.

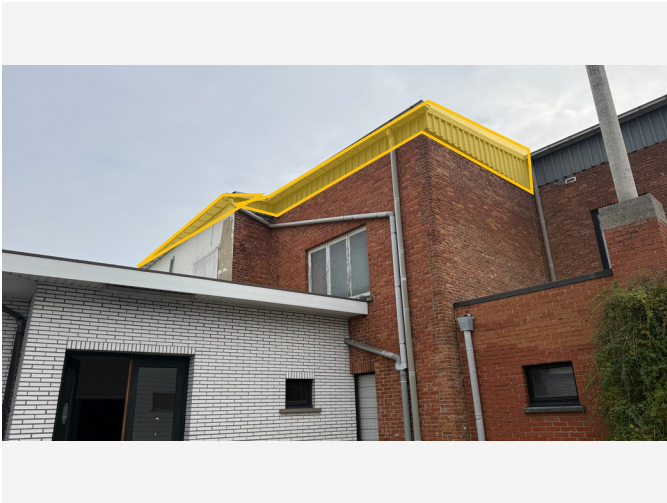
Permanente beperking

Reden: Geen toegangsluik en beperkte hoogte

Uitleg van de asbestdeskundige: Er is geen opening of luik, eerst moet er een, bouwkundige ingreep plaatsvinden, om de zolderruimte onder deel hellend/plat dak (onder metalen constructie) te kunnen inspecteren alsook kan men waarnemen (van buitenzijde straatzijde) dat deze hoogte ook lager zal zijn dan 1,5 meter en valt om deze twee redenen uit het inspectieprotocol om te onderzoeken.

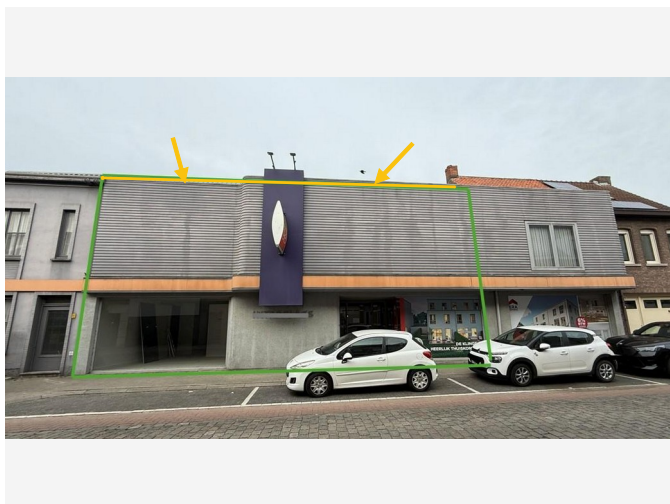
Tijdelijke beperking

Reden: Het te onderzoeken materiaal situeert zich hoger dan 3,50 m te rekenen vanaf een veilige ondergrond

Uitleg van de asbestdeskundige: Het dak is te hoog om veilig te onderzoeken, dit valt buiten de onderzoeksmogelijkheden van dit inspectie protocol. Alsook kan men vanaf veilige ondergrond geen schouw of andere materialen/constructies waarnemen op het dak. Deze kan degelijk aanwezig zijn maar kan de deskundige geen uitspraken over doen, valt uit het inspectieprotocol.

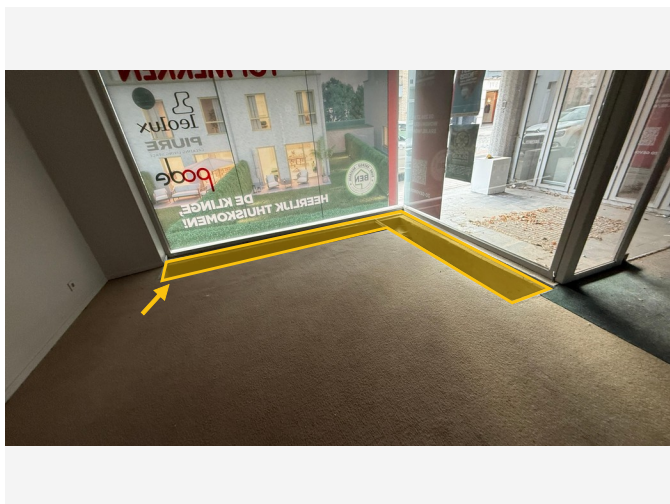
De convectorschotten in het volledige handelspand kunnen asbesthoudende tussenschotten bevatten. Hou hiermee rekening. Deze convectorschotten bevinden zich bij elke raam op de gelijkvloers handelspand.

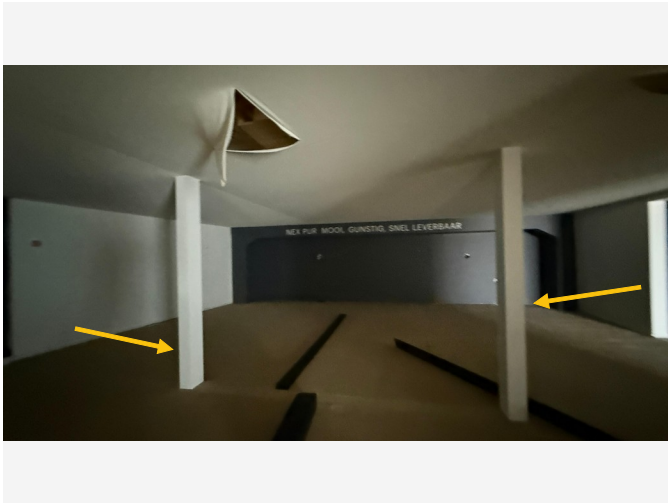
Er bevinden zich houten pilaren in het handelspand, maar deskundige kan geen uitspraak doen over de achterliggende lagen zonder destructief onderzoek. Asbestverdacht materiaal dat niet waarneembaar is door de aanwezigheid van niet-asbestverdacht afschermend materiaal, vormt geen deel van het standaard onderzoek van de asbestdeskundige.

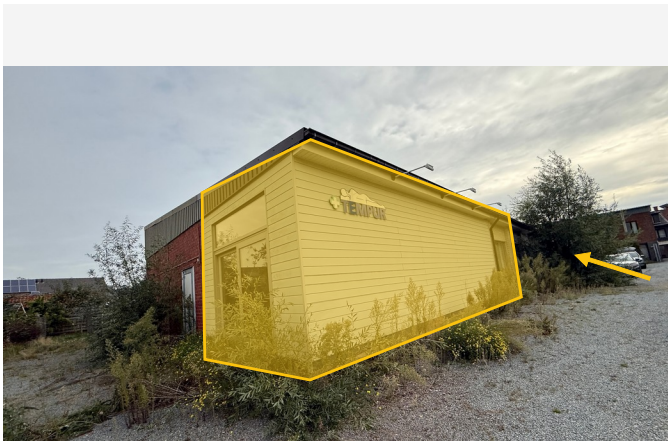
Fiche 6: Onduidelijk perceelgrens/Mogelijks verkeerde intekening GIS kaart

Bij het intekenen van de GIS kaart heeft men een linker uitsteeksel van het handelspand alsook linkerachterste deel handelspand mee ingetekend op de GIS kaart op perceel 219E . Mogelijks gaat het hier om een verkeerde intekening en er is geen duidelijkheid van eigenaar tot welk inspectiegebied de 2 kleine constructie's van het handelspand (op perceel 221 G) zich bevinden. De materialen die bemonsterd werden voor het handelspand perceel 221G worden ook gedeeltdeljk aangeduid op attest perceel 219E. Er is ook onduidelijkheid tot wie deze 2 delen van de constructie behoren. De constructie's worden opgenomen in attest perceel 221 G en 219E.

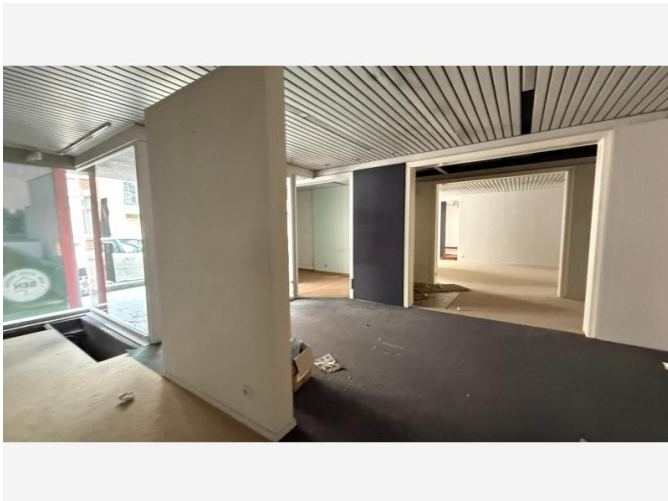
Fiche 7: Houten beplating plafond voorste deel handelspand gelijkvloers

Er is beplating aangebracht tegen het plafond (visueel en auditief vastgesteld). Deze zijn houten latten. Deskundige kan geen uitspraak doen over achterliggende materialen (valse wanden kunnen ook bestaan uit asbestverdachte materialen.) Het is aangewezen om bijkomend onderzoek uit te voeren bij werken. Asbestverdacht materiaal dat niet waarneembaar is door de aanwezigheid van niet-asbestverdacht afschermend materiaal, vormt geen deel van het standaard onderzoek van de asbestdeskundige.

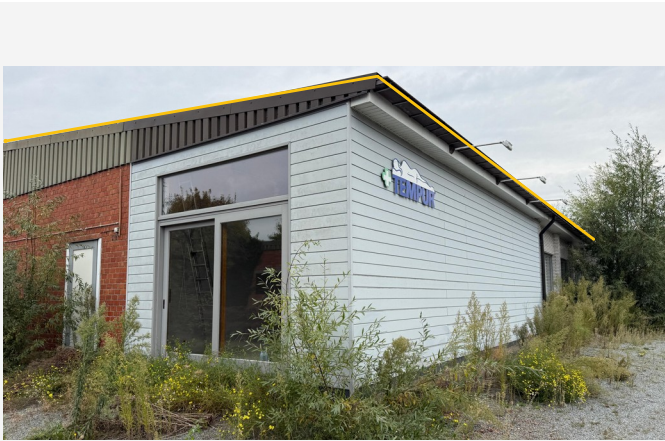
Op een deel van de achterbouw handelruimte ligt een ijzeren dakconstructie op.

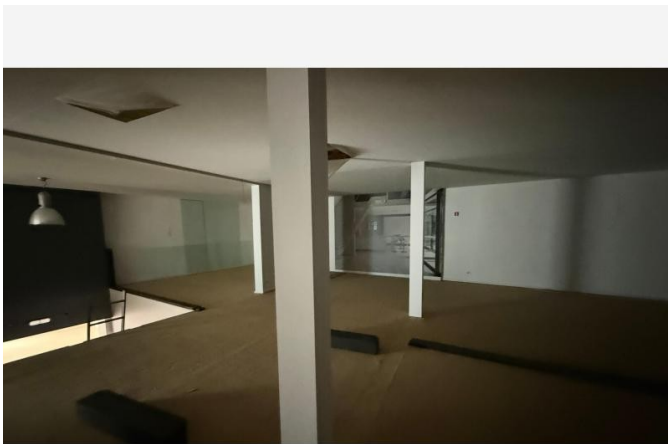
Het plafond van het verdieping handelspand is een spanplafond. Deskundige kan geen uitspraak doen over achterliggende materialen (Valse wanden kunnen ook bestaan uit asbestverdachte materialen.) Het is aangewezen om bijkomend onderzoek uit te voeren bij werken. Asbestverdacht materiaal dat niet waarneembaar is door de aanwezigheid van niet-asbestverdacht afschermend materiaal, vormt geen deel van het standaard onderzoek van de asbestdeskundige.

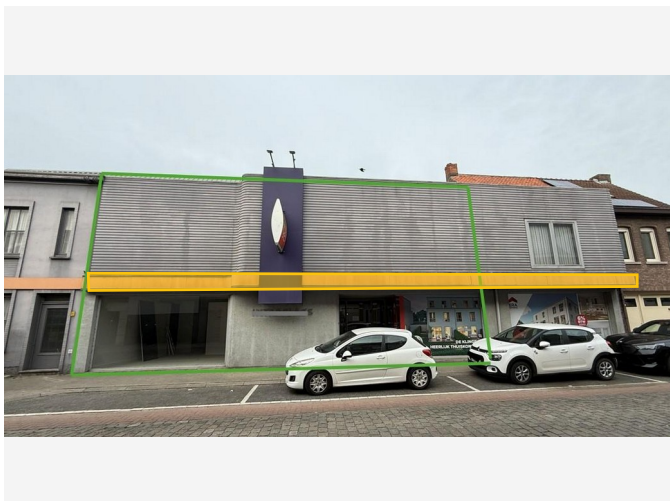
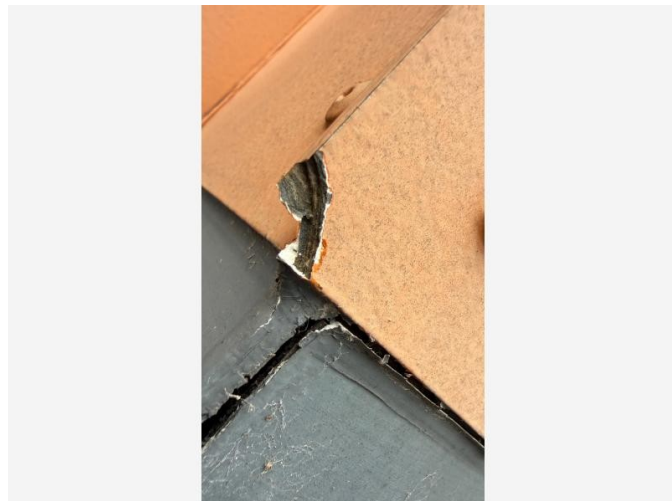
Fiche 10: Gekleurde beplating tegen voorgevel handelspand

Geen asbest

#	Type	Referentie	Resultaat
10.1	Puntmonster	MM15	Geen asbest

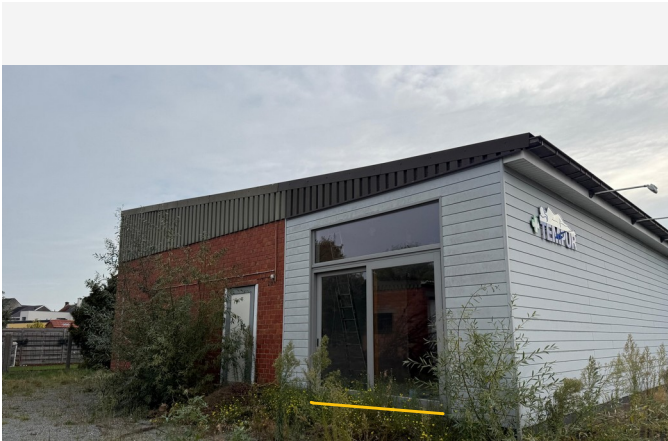
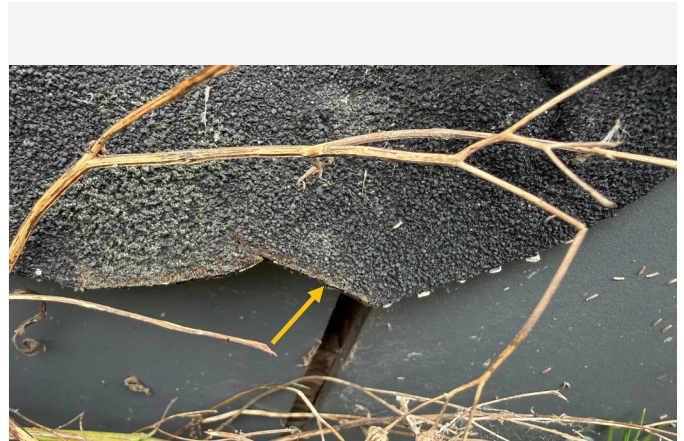
Geen asbest

#	Type	Referentie	Resultaat
12.1	Puntmonster	MM14	Geen asbest

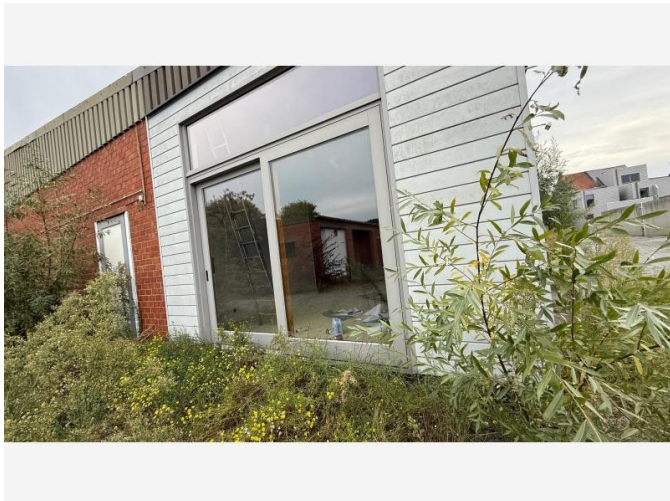
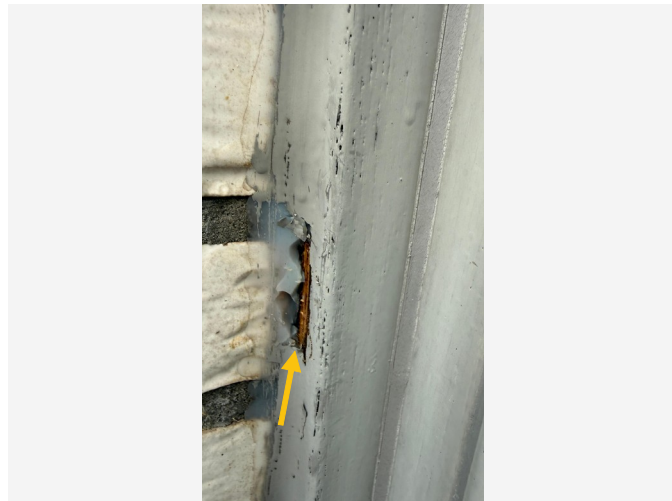
Fiche 13: Mastiek tussen raam en muur volledige achterbouw

Geen asbest

#	Type	Referentie	Resultaat
13.1	Puntmonster	MM8	Geen asbest

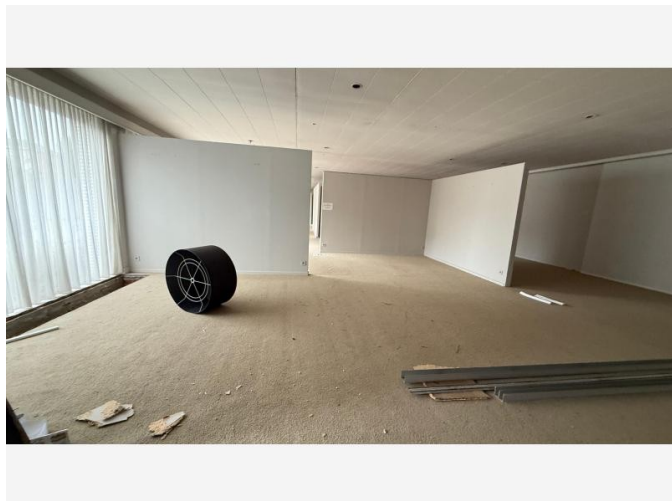
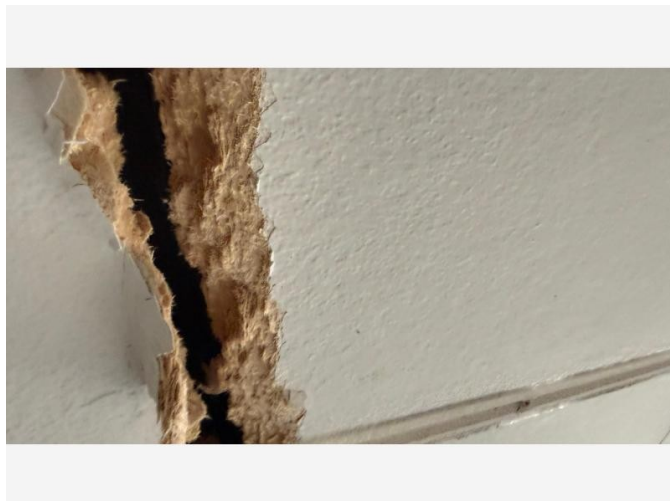
Fiche 15: Beplating tegen plafond middelste deel handeslpand

Geen asbest

#	Type	Referentie	Resultaat
15.1	Puntmonster	MM12	Geen asbest

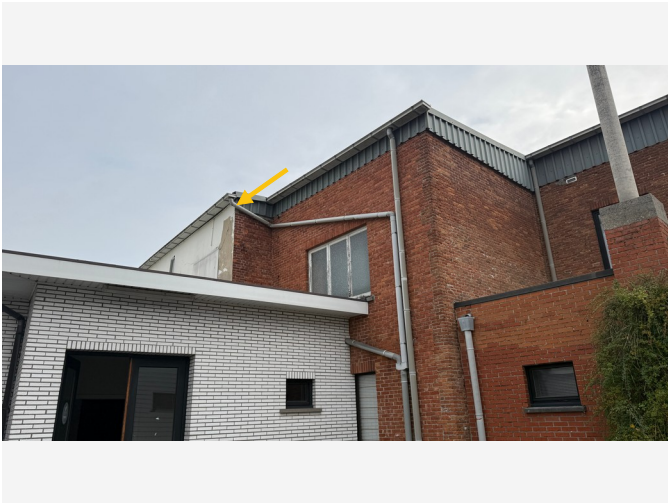
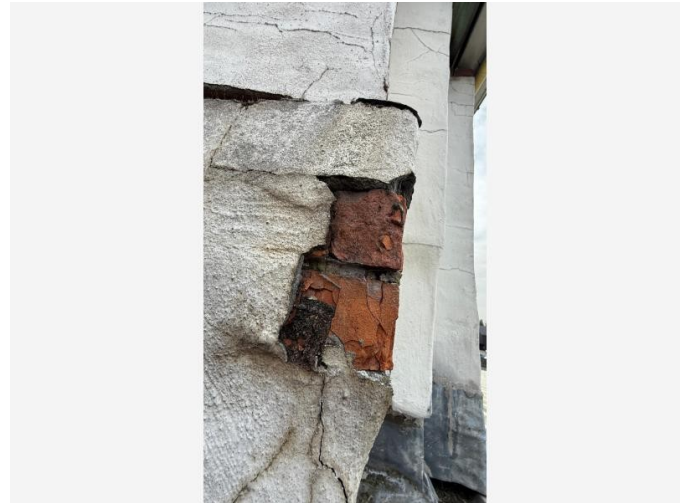
Fiche 16: Crepi achtergevel eerste verdieping

Geen asbest

#	Type	Referentie	Resultaat
16.1	Mengmonster	MM16	Geen asbest

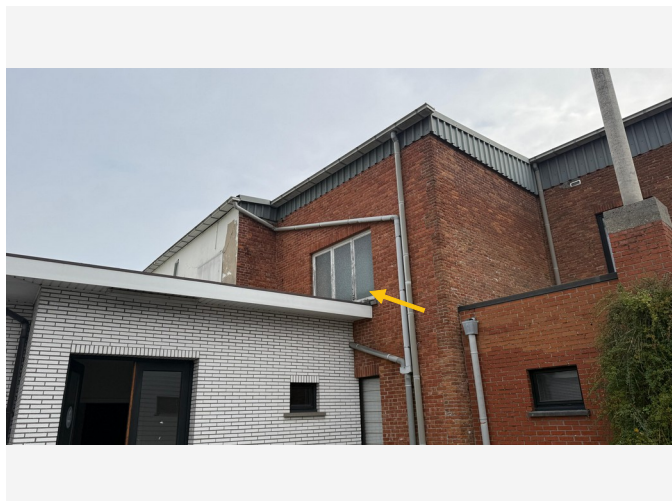
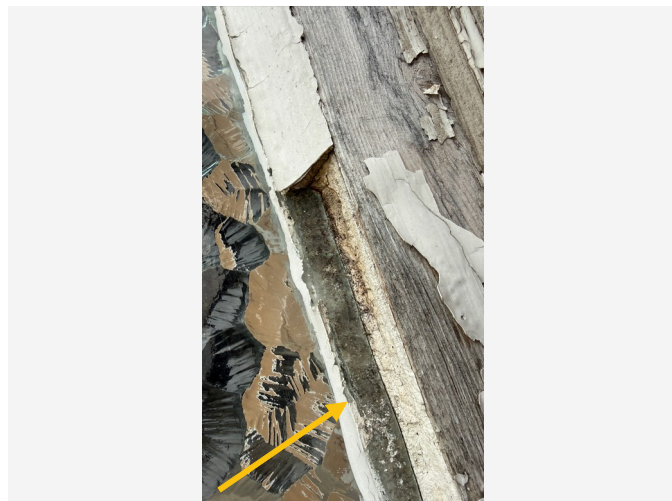
Fiche 17: Mastiek tussen raam en glas achterzijde raam 1ste verdieping

Geen asbest

#	Type	Referentie	Resultaat
17.1	Puntmonster	MM6	Geen asbest

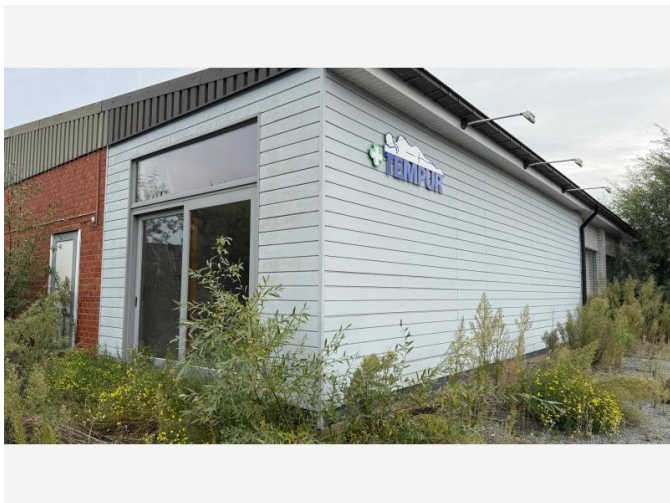
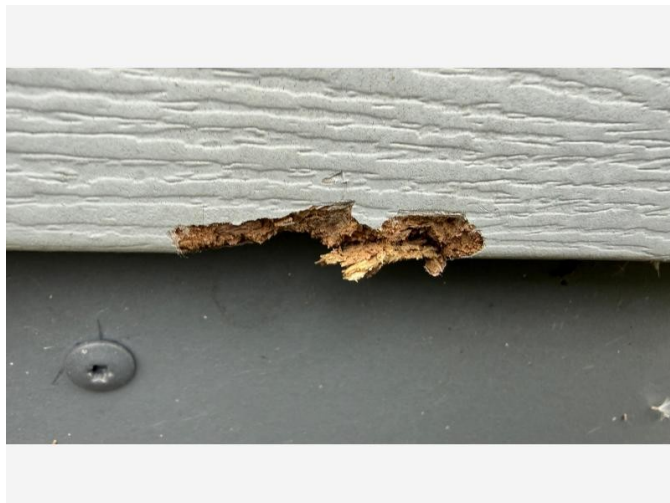
Fiche 18: Buitenbeplating grijs tegen achterbouw achterzijde

Geen asbest

#	Type	Referentie	Resultaat
18.1	Puntmonster	MM9	Geen asbest

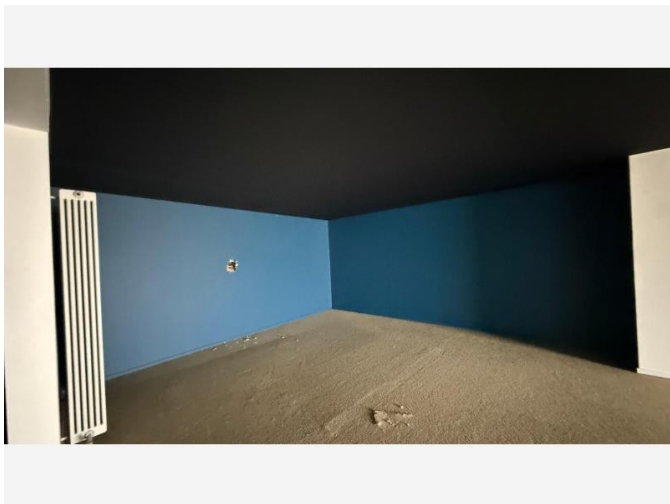
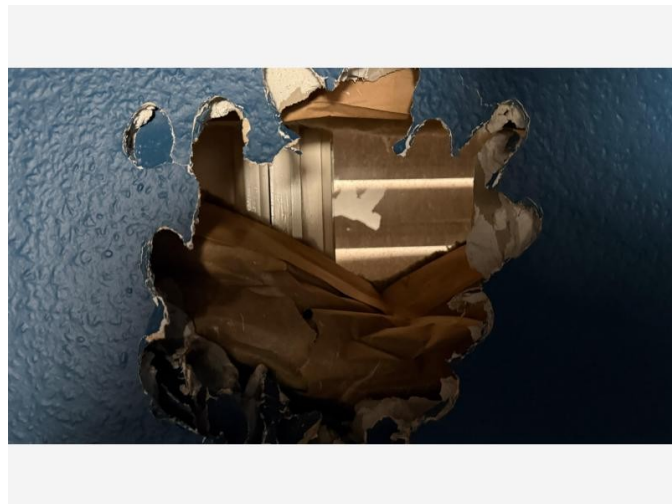
Geen asbest

#	Type	Referentie	Resultaat
19.1	Puntmonster	MM13	Geen asbest

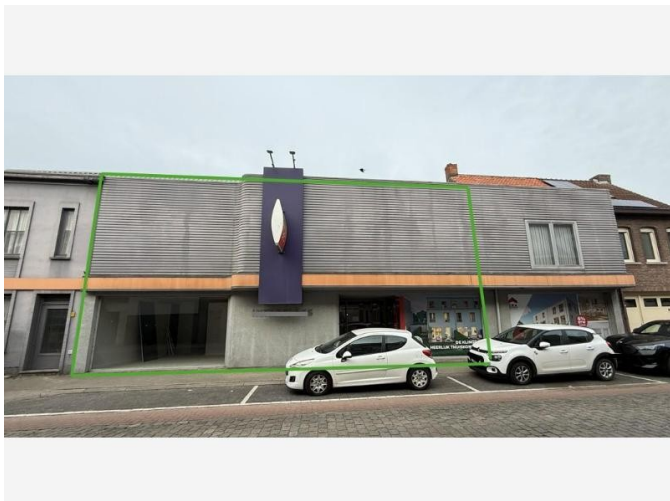
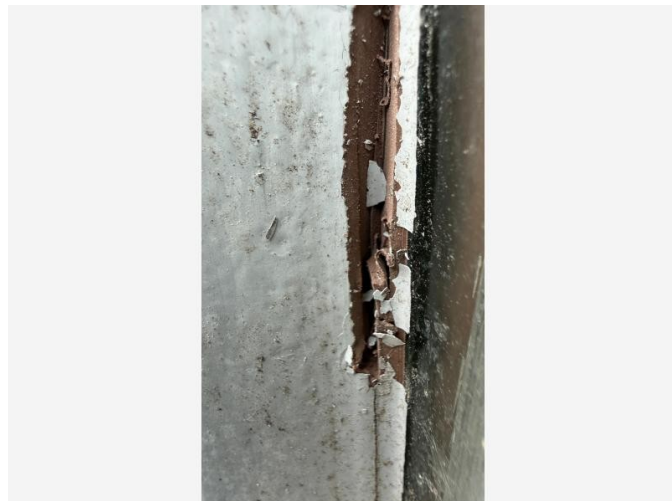
Fiche 20: Mastiek tussen raam en glas voorzijde handelspand

Geen asbest

#	Type	Referentie	Resultaat
20.1	Puntmonster	MM3	Geen asbest

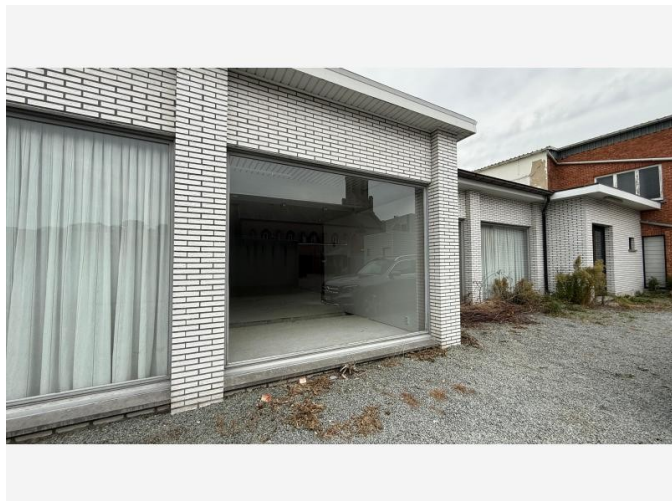
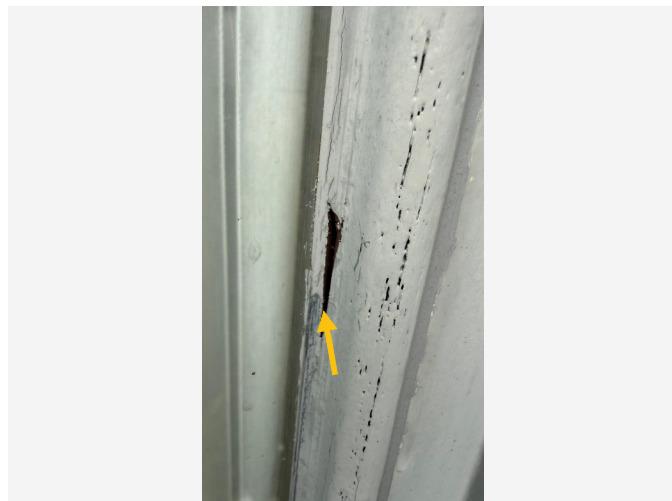
Fiche 21: Mastiek tussen raam en muur volledige achterbouw handelspand

Geen asbest

#	Type	Referentie	Resultaat
21.1	Puntmonster	MM7	Geen asbest

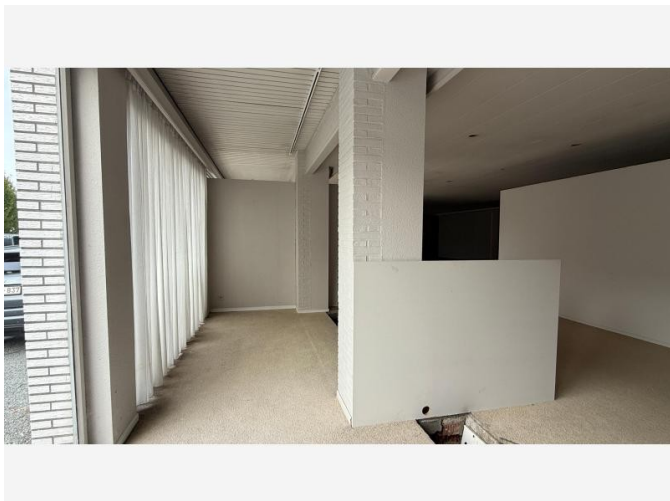
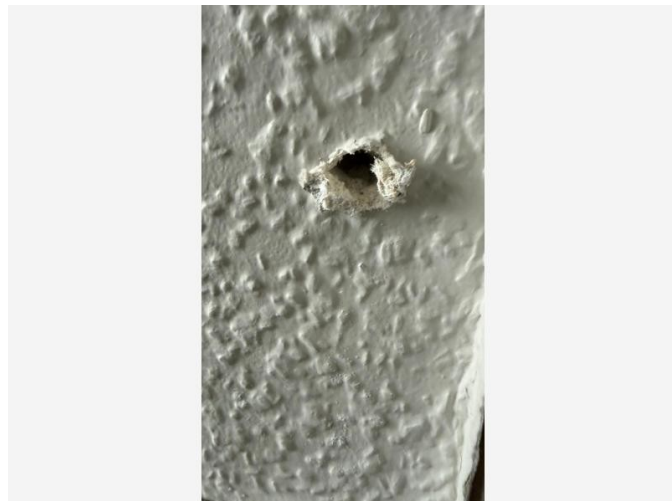
Fiche 22: Bepleistering binnenwanden gelijkvloers handelspand

Geen asbest

#	Type	Referentie	Resultaat
22.1	Mengmonster	MM1	Geen asbest

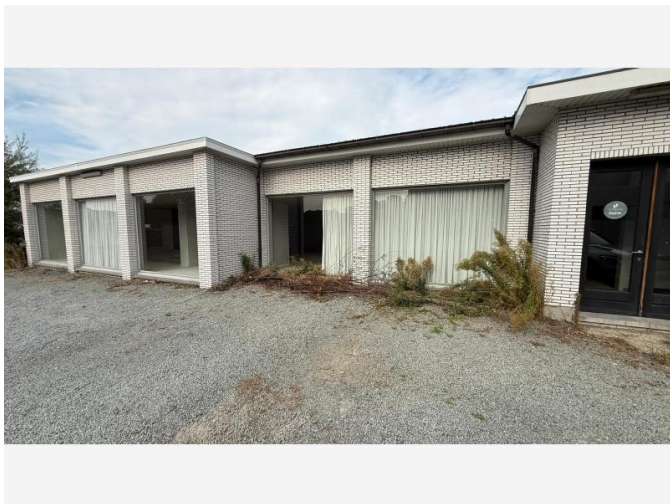
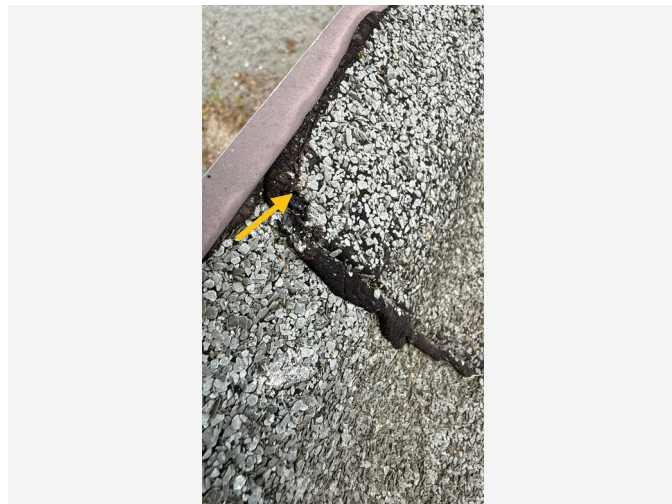
Fiche 23: Roofing plat dak achterbouw

Geen asbest

#	Type	Referentie	Resultaat
23.1	Puntmonster	MM5	Geen asbest

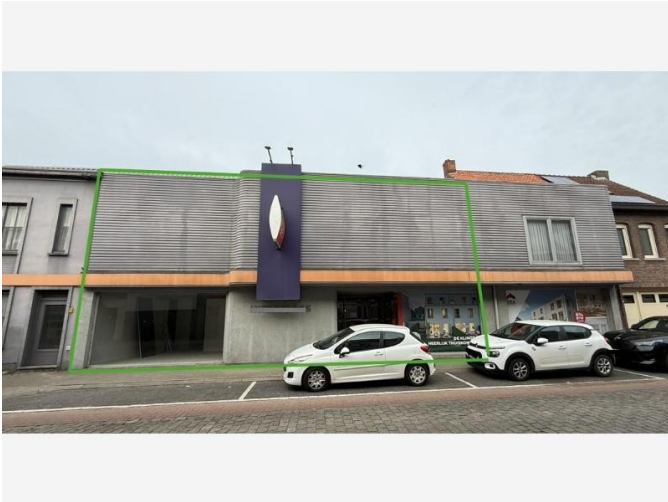
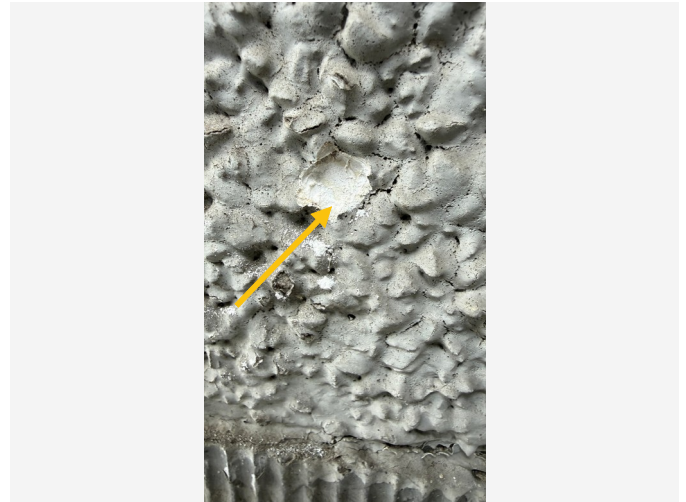
Fiche 24: Crepi buitengevel en plafond voorgevel handelspand

Geen asbest

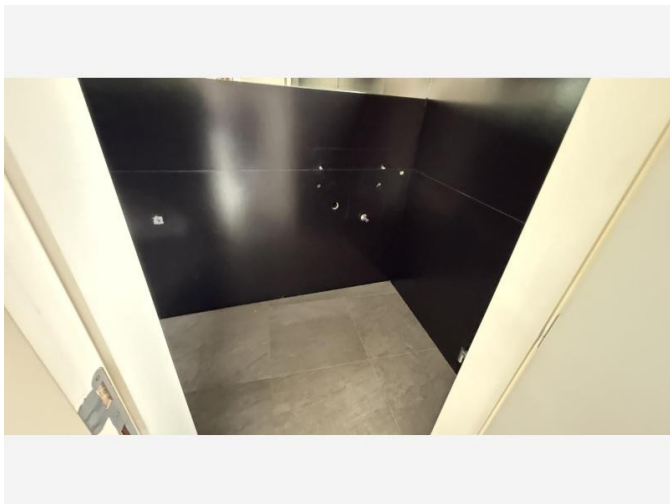
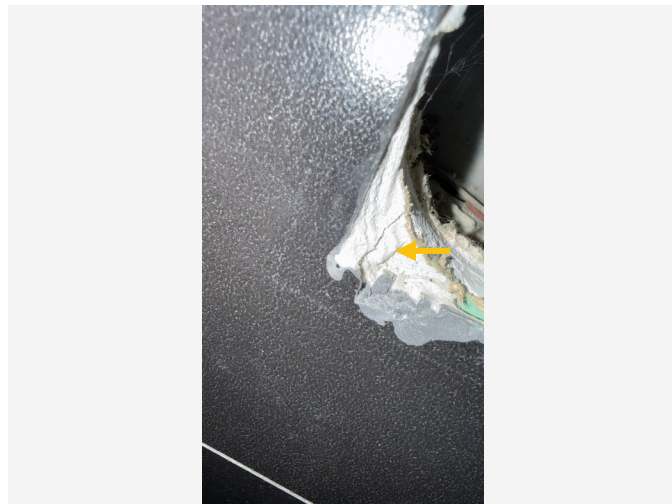
Fiche 25: Tegellijm facience in toilet handelspand

Geen asbest
