Asbestinventarisatetest

Gaverstraat 22, 9270 Laarne

Attestnummer : 20260319-000468.000

Uitgegeven op : 19.03.2026

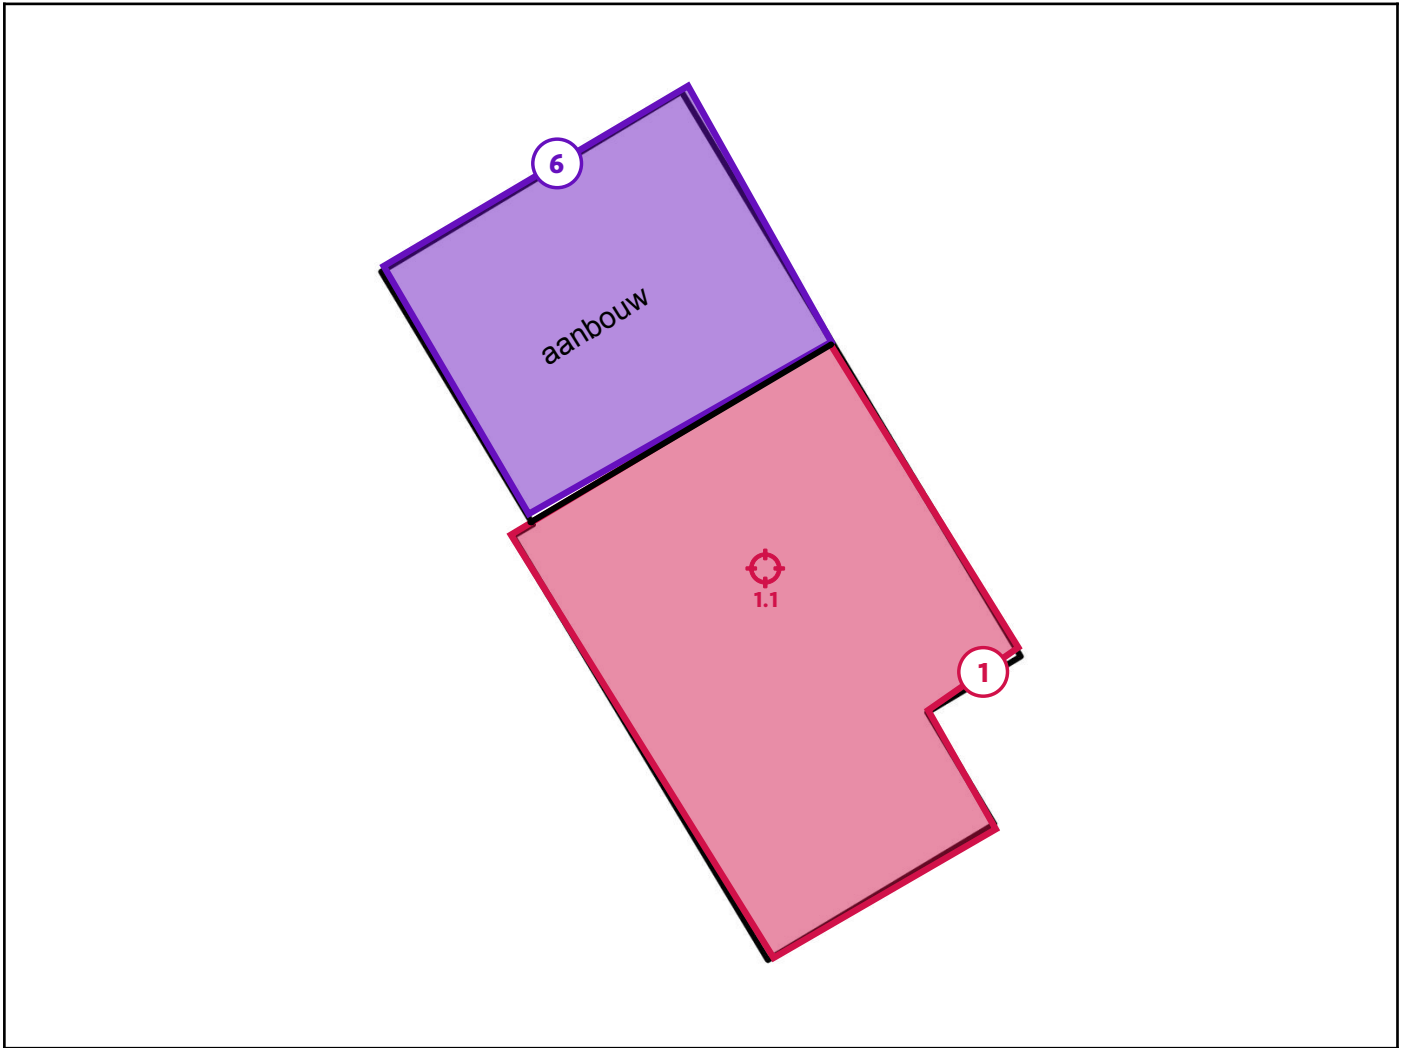
Plan 1.4: Grondplan dak

Beschrijving	Type	Actie
1. BR-Hellend dak woning -Vezelcement leien-G-Buitenlucht	Asbestmateriaal	Dringend verwijderen
1.1 Code: MM02	Puntmonster	-
6. AD-PDak-EPDM-G	Overige ruimte of materiaal	-

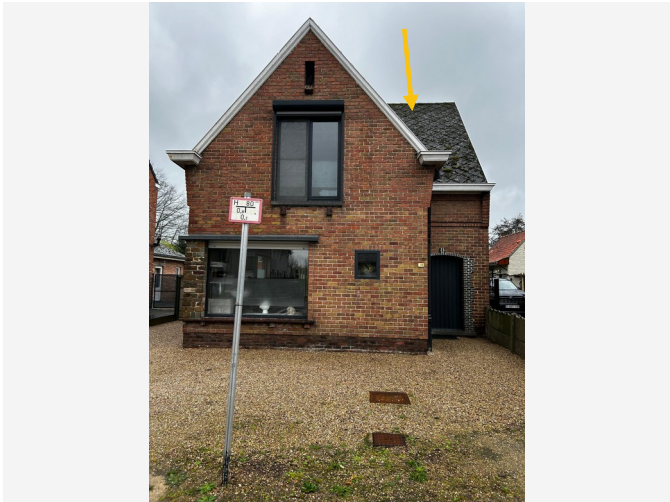
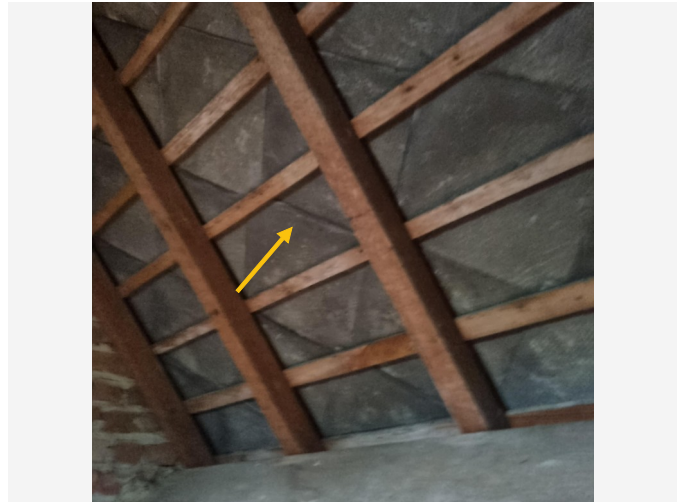
Fiche 1: BR-Hellend dak woning -Vezelcement leien- G-Buitenlucht

Het asbestmateriaal valt onder de mijlpaal van 2034.

Eindbeoordeling materiaalrisico	Hoog materiaalrisico en/of hoge kans op vezelvrijgave
---------------------------------	---

Gebondenheid	Categorie 1: hechtgebonden in oorsprong
Asbestsoort (vezeltype)	Crocidoliet aanwezig
Asbestconcentratie	Laag (< 50%)
Afschermingsgraad van het gehele materiaal	Geheel of deels vrij aan de binnenlucht, maar geen contact met binnenluchtstromen
Toestand van het materiaal	Matig beschadigd, matig verweerd

#	Type	Referentie	Resultaat
1.1	Puntmonster	MMO2	Chrysotiel, Crocidoliet

Dringend verwijderen

- Verwijder dit asbestmateriaal zo snel mogelijk. Volg de toestand goed op.
- Hemelwater dat afspoelt van asbestcement daken of gevels kan asbestdeeltjes bevatten. Gebruik het enkel voor gesloten circuits (bv. spoelen toiletten). Reinig na het vervangen van het dak of de gevel de dakgoten en regenwaterput of -ton om asbesthoudend sediment of slib te verwijderen

- Eenvoudige handelingen: mag via doe-het-zelf of door werknemer(s) met opleidingsattest eenvoudige handelingen
Raadpleeg steeds de actuele wetgeving op de website van OVAM (www.ovam.be/asbest). Onder strikte voorwaarden kan het eventueel toegestaan zijn om bepaalde toepassingen van asbest zelf te verwijderen. Dit geldt enkel voor hechtgebonden asbest in goede staat, in beperkte hoeveelheden en mits naleving van de veiligheidsvoorschriften. Bij twijfel wordt echter sterk aangeraden om een erkende asbestverwijderaar te raadplegen.

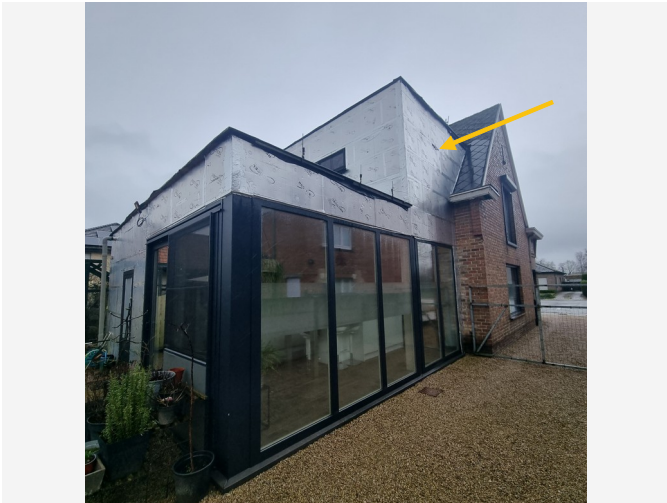
Uitgesloten van inspectie

Bouwjaar: 2016

Opmerking	De aanbouw werd gebouwd na 2001 en is dus niet verdacht. Dit werd bewezen met een vergunning.
------------------	---

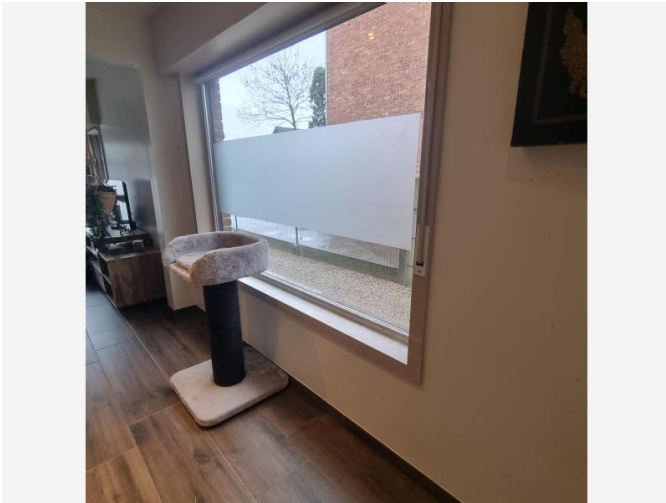
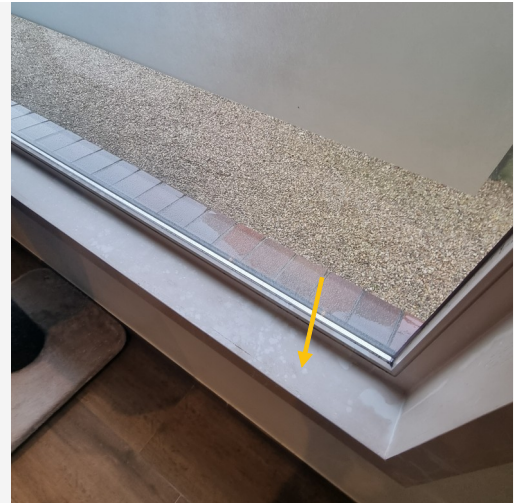
Geen verdachte vensterbank - in de wooneenheid is er geen verdachte vensterbank aanwezig.

Basis voor advies	De asbestdeskundige beoordeelt het materiaal als niet-asbestverdacht.
--------------------------	---

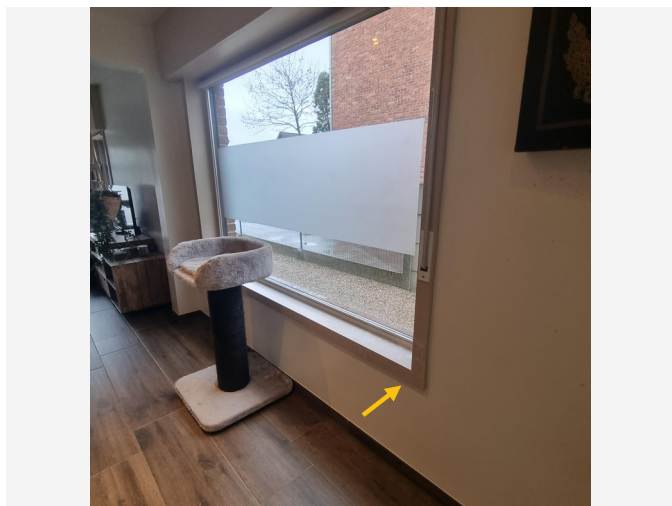
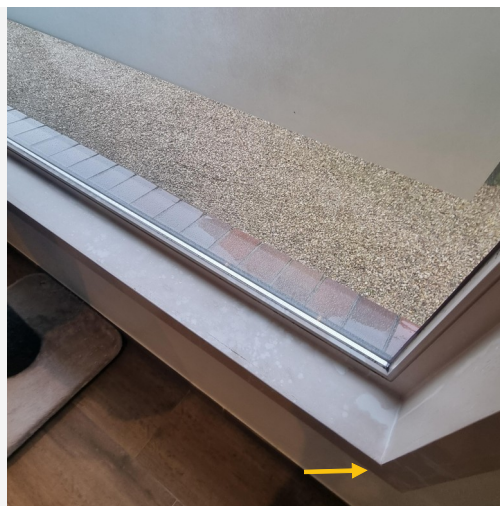
Geen asbest

#	Type	Referentie	Resultaat
4.1	Mengmonster	MM01	Geen asbest

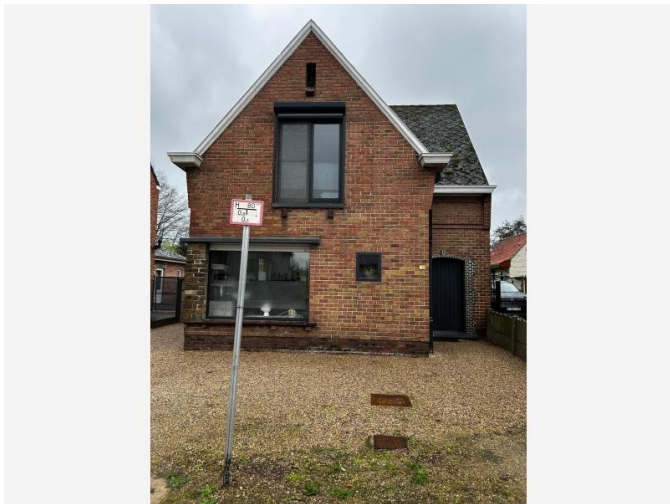
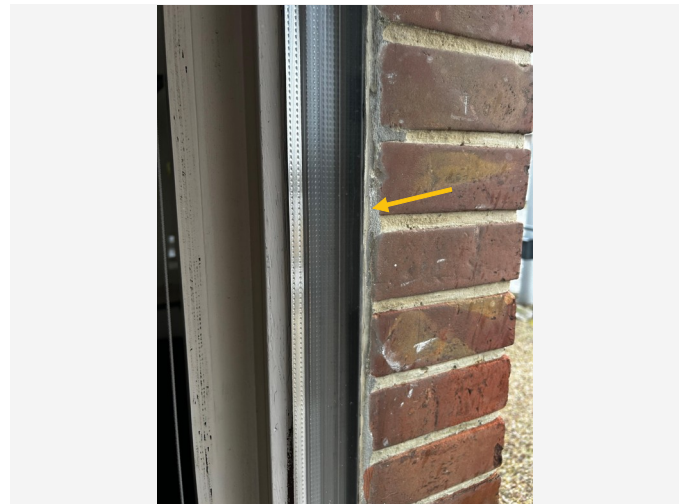
Beschrijving	Notitie	Terug te vinden op plannen
Fiche 5: AD-Muur-Mastiek wooneenheid	Er is geen verdachte mastiek aanwezig tussen het buitenschrijnwerk en het gevelmetselwerk van de wooneenheid.	-
Fiche 6: AD-PDak-EPDM-G	Er is EPDM aanwezig op het platte dak van de aanbouw.	Plan 1.4: Grondplan dak
Fiche 7: AD-Metalen tuinberging	Op en rond de tuinberging zijn er metalen platen aanwezig. Deze materialen zijn niet verdacht.	Plan 2.1: Tuinberging plan
Fiche 8: AD- CV-ketel niet verdacht materiaal	Bij de cv ketel zijn er geen verdachte materialen aanwezig, de ketel dateert van na 2001 en behoort niet tot de risicobouwjaren.	Plan 1.1: Grondplan gelijkvloers
