INHOUDSTAFEL POLLINKHOVESTRAAT 37A (LOT 2)

Asbestinventarisatetest

Pollinkhovestraat 37A, 8647 Lo-Reninge

Attestnummer : **20240719-000301.000**

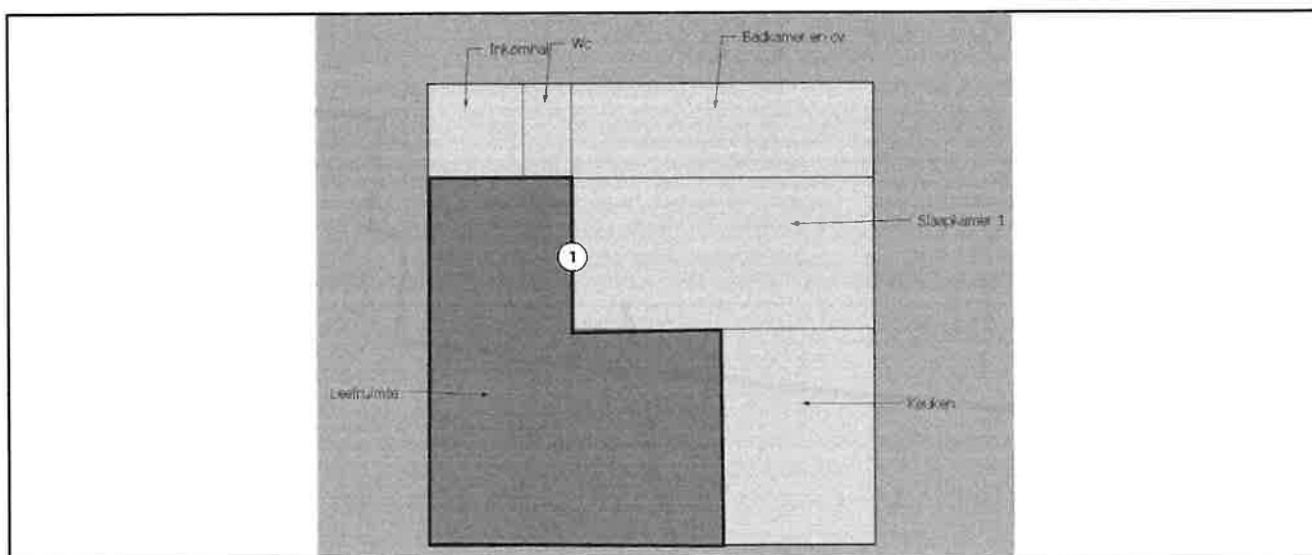
Plan 1.8: appartement 37A verdiep 0

Beschrijving	Type	Actie
1. Pleister plafond	Beperking	-

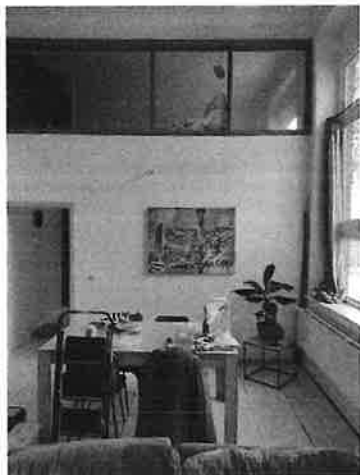
Fiche 1: Pleister plafond

Tijdelijke beperking

Reden: Het te onderzoeken materiaal situeert zich hoger dan 3,50 m te rekenen vanaf een veilige ondergrond

Uitleg van de asbestdeskundige: Het plafond in de leefruimte en keuken bevindt zich hoger dan 3,50m

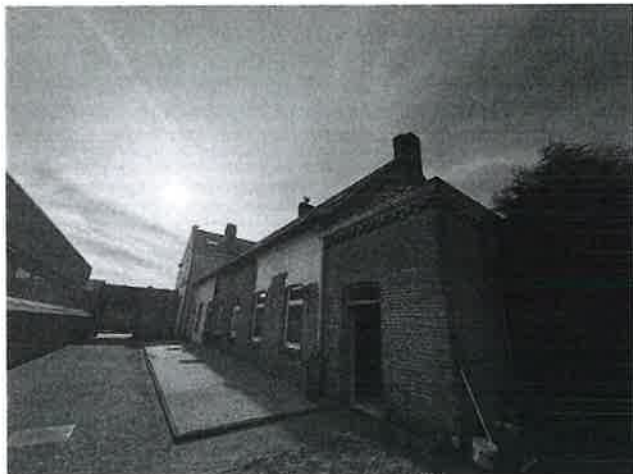
Fiche 2: Gemeenschappelijk gebruikte delen

Gemeenschappelijk gebruikte delen behoren niet tot ons onderzoek.

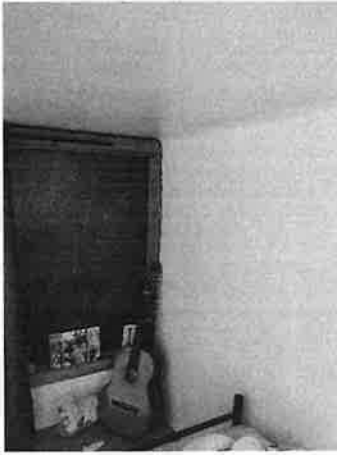
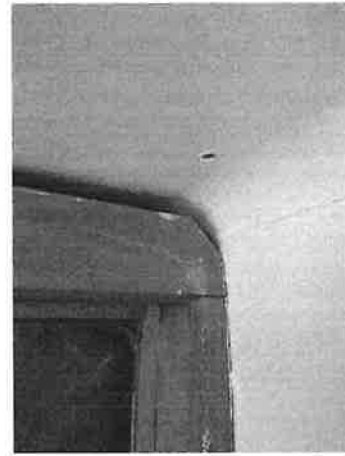
Fiche 5: Pleisterwerk plafond

Geen asbest

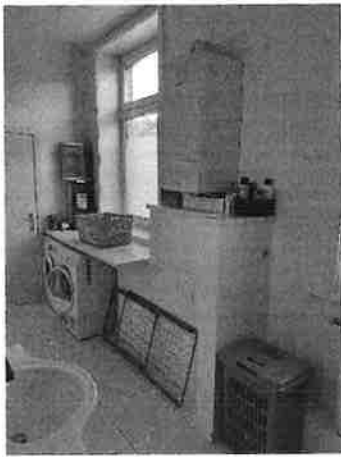
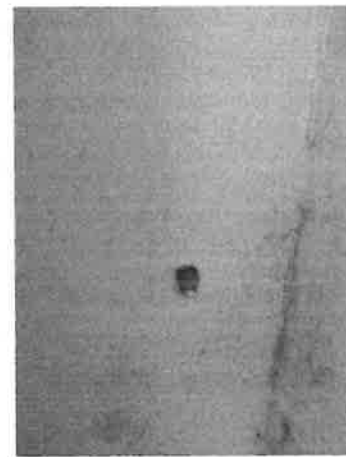
Fiche 6: Pleisterwerk muren

Geen asbest

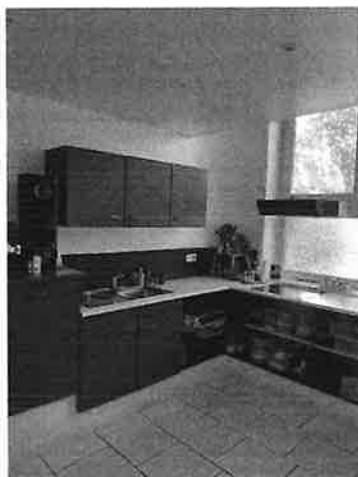
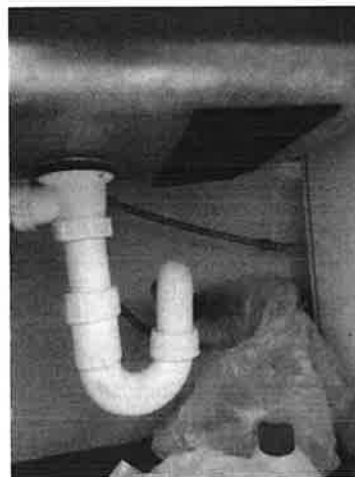
Fiche 7: Anti-dreun laag spoelbak keuken

Geen asbest
