**Association des copropriétaires de la résidence
CLEMENCEAU A.C.P., quai du Roi Albert 20-26 à 4020 LIEGE 2
Procès-verbal de l'Assemblée Générale Extraordinaire Recommencée du 19 septembre 2023**

RAPPORT	
DATE	Le 15 juillet 2023

IDENTIFICATION ET CONSTAT DU/DES DEF AUT(S)
Rapport de l'état de vétusté des balcons (terrasses) situés au niveau de la façade à rue de la partie de la Résidence Meuse

SITUATION	Quai du Roi Albert n°20-24 à 4020 LIEGE
------------------	---

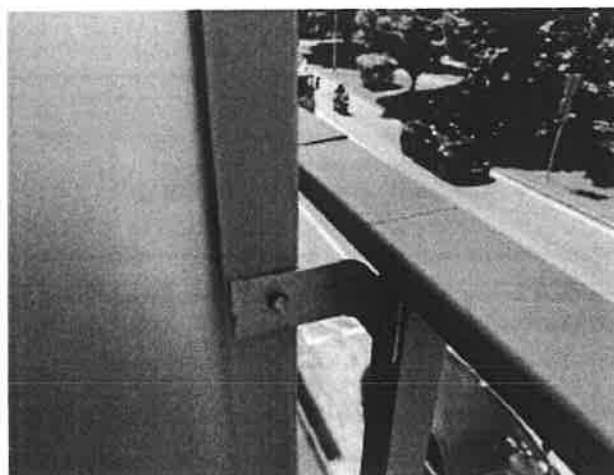
- La lisse haute, la main courante du garde-corps se déboîte

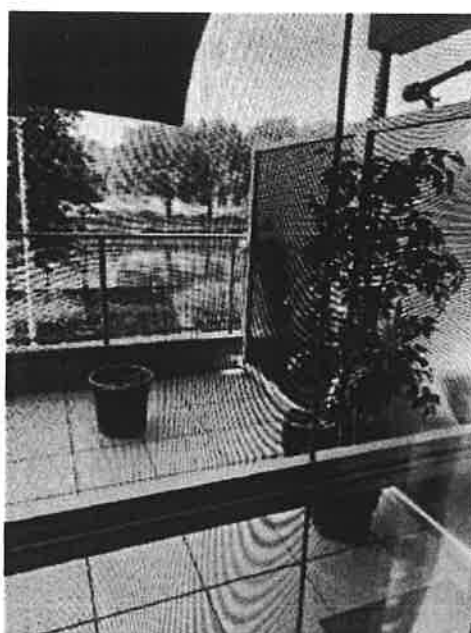
- Il manque des joints de dilation au niveau de la lisse haute (traverse haute) , ainsi qu'au niveau de la lisse basse (traverse basse de soutien des verres de remplissage).
- Les montants des garde-corps ne sont pas d'aplomb, il y a un hors verticalité entre 3 à 5 mm

- Là où le garde-corps mesure plus de 6 mètres de long, celui oscille facilement sur 1 à 2 cm de déplacement

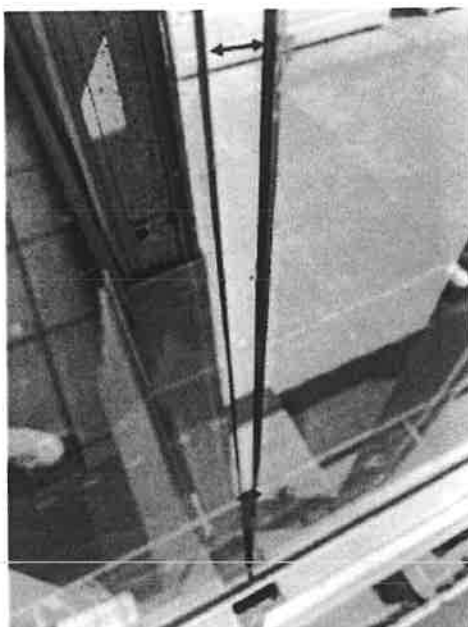
- Les vitrages de remplissage ne sont pas d'aplomb. En effet, l'espace vertical entre 2 vitrages peut varier entre 0 mm au niveau de sa base pour avoir un espace de 5 à 10 mm au niveau le plus haut

- La lisse base de soutien des vitrages de remplissage semble se dilater de telle sorte que les vitrages de remplissage bougent de haut en bas, de telle sorte que les joints de maintien du vitrage se déboitent

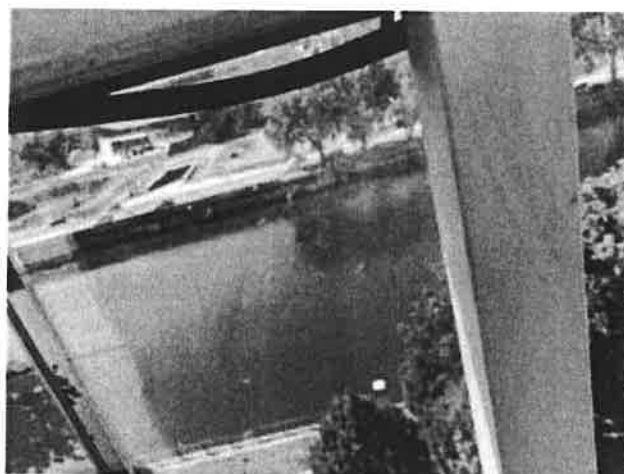
- Les joints de maintien des vitrages se déboîtent facilement. Sur toutes les terrasses visitées au minimum une partie des joints était décelé et telle sorte

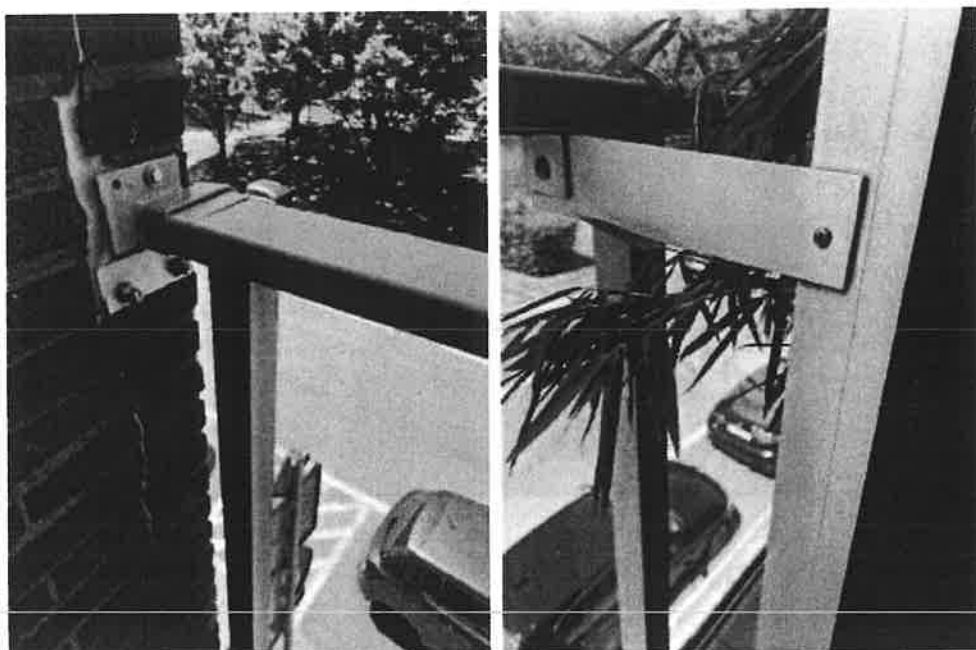
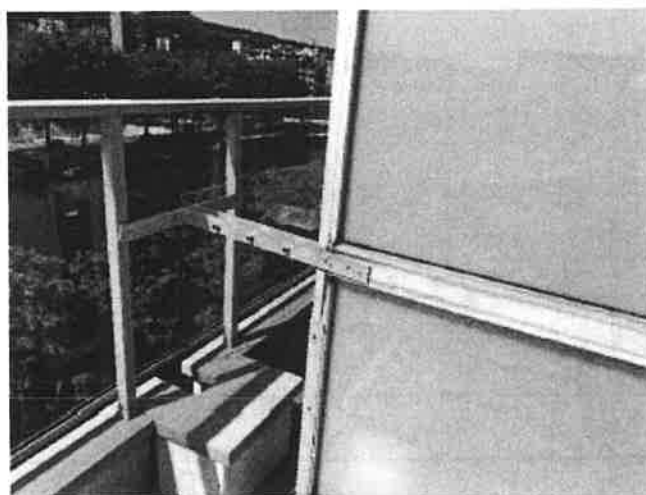
- Le travail du remplacement de cloison de séparation entre les terrasses est mal réalisé et surtout mal pensé. Les fixations sont bancales, bricolées.

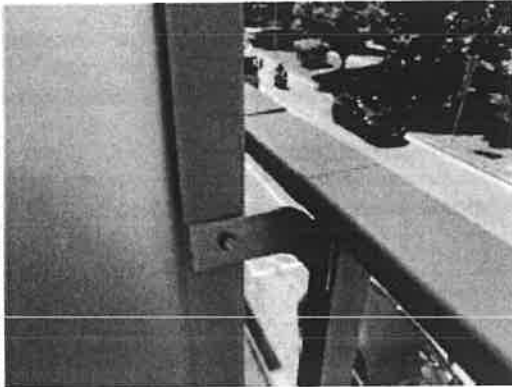
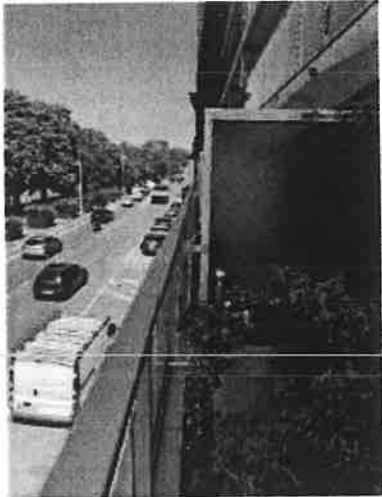
Bloc N°20	1 ^{er} étage - 3 ^e appartement
<ul style="list-style-type: none">• Lisse haute se décroche sous la contrainte de la dilatation de l'aluminium.• Panneaux latéraux pas à leur place• Fixation et finition des panneaux de séparation entre les terrasses à revoir

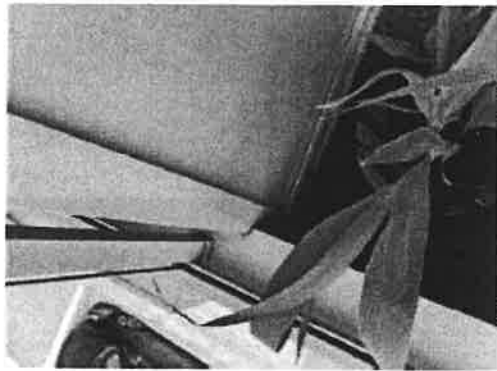
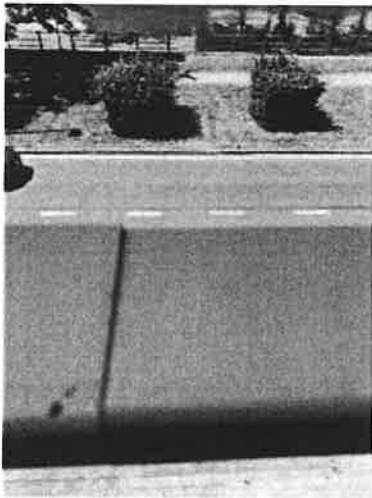
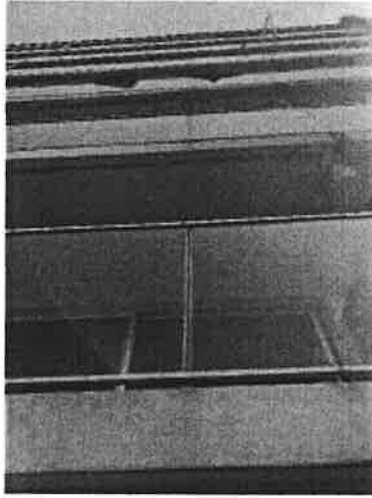
1er étage - 2 ^e appartement	
<ul style="list-style-type: none">• Lisse haute et joint de dilatation• Joint de dilatation• Joint de maintien des remplissages en verres se décroche• L'aplomb des vitrages de remplissage est inexistant• Attache se soutien des panneaux de séparation entre les appartements sont bancales

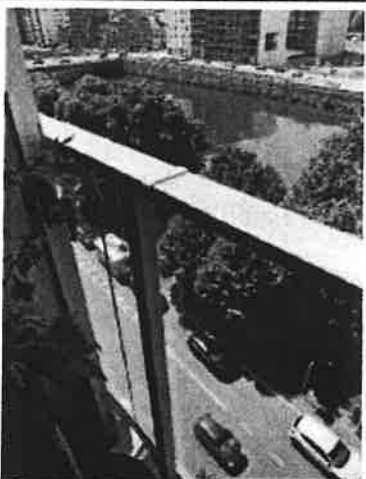
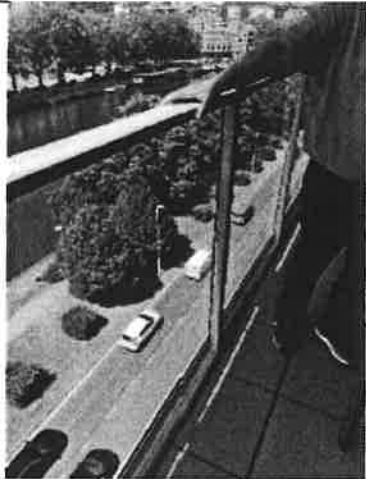
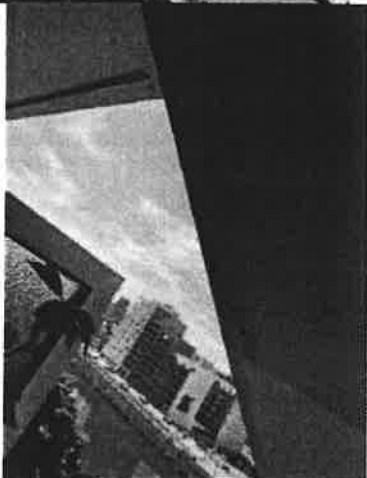
7ème étage - 2 ^e appartement	
<ul style="list-style-type: none">• Joint se renforce dans la gorge → trop petit• Goudron sur l'auvent et mécanisme de l'auvent fait du bruit• Eau venant de la terrasse supérieure → 8^{ème} étage 1^{ère} droite• Différence de niveau des dalles

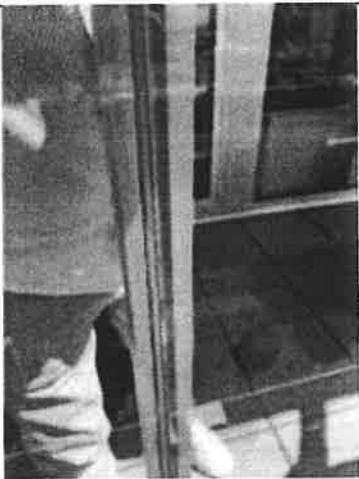
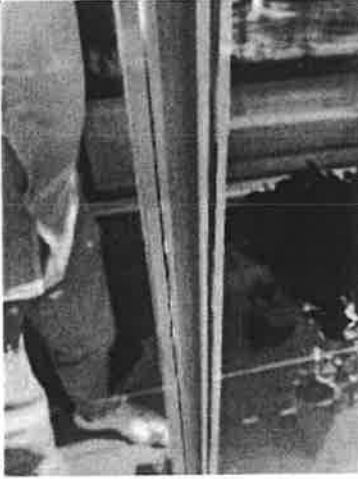
Bloc N°22	
	7ème étage - appartement de droite
<ul style="list-style-type: none"> • Joints de maintien des vitrage de remplissage se détache • Le garde-corps ascile d'environ 1,5 cm d'avant en arrière • Même remarque que les générales

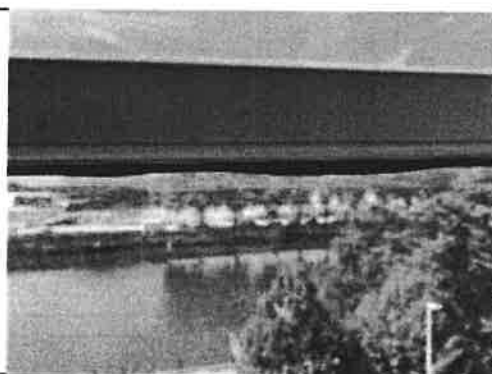
4ème étage - 3° appartement

- Idem autre appartement
- Rigidité du garde-corps
- Joints de maintien des vitrage de remplissage se détache

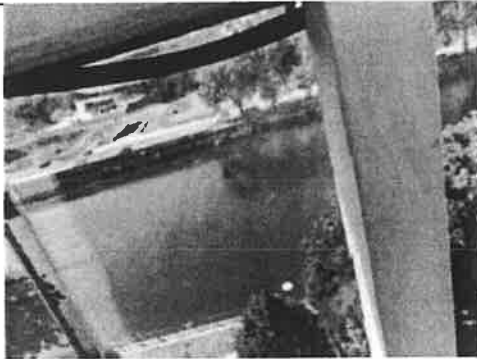
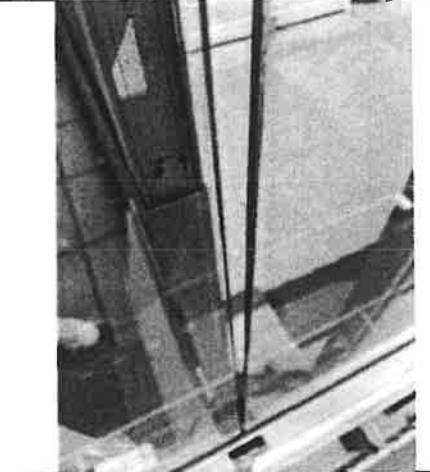
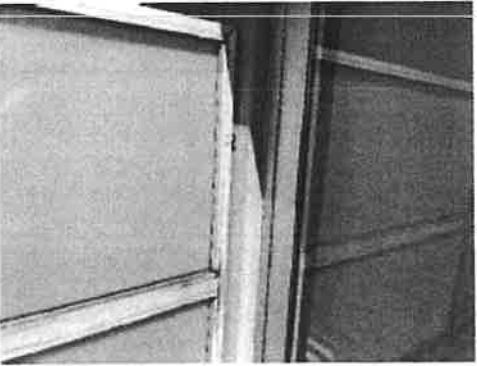
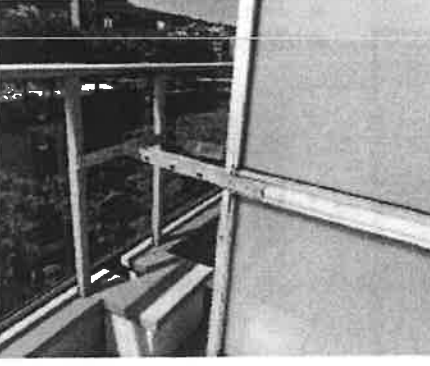
Bloc N°28	8ème étage - Terrasse de gauche
<ul style="list-style-type: none">• Idem autre appartement• Rigidité du garde-corps• Joints de maintien des vitrage de remplissage se détache

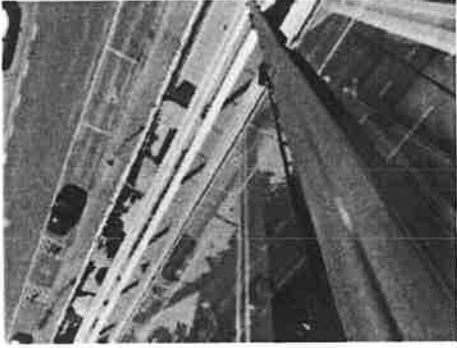
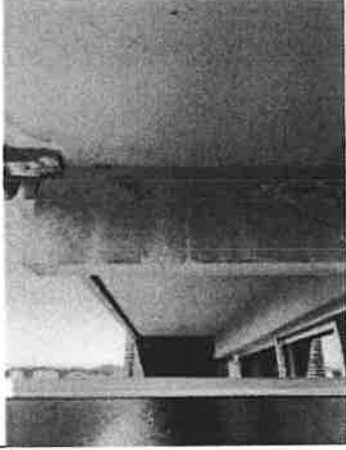
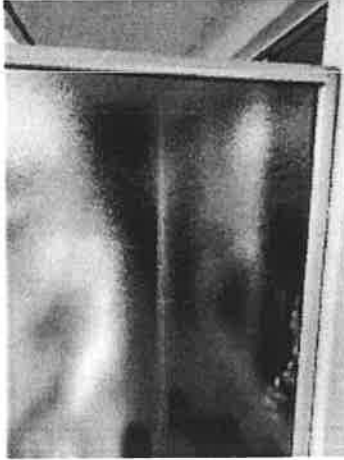
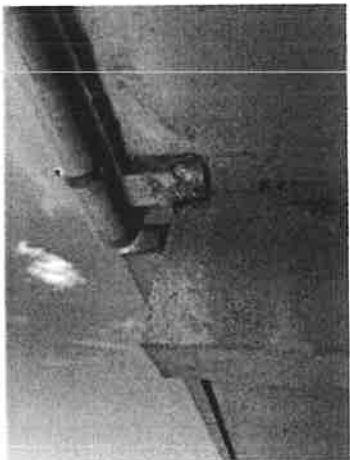
BUDO	7ème étage - Terrasse de droite
<ul style="list-style-type: none">• Idem autre appartement• Rigidité du garde-corps• Etanchéité de la terrasse supérieure• Joints de maintien des vitrage de remplissage se détache

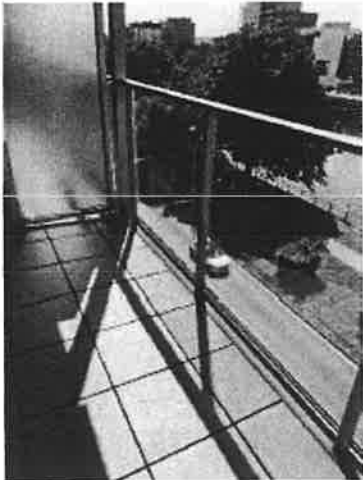
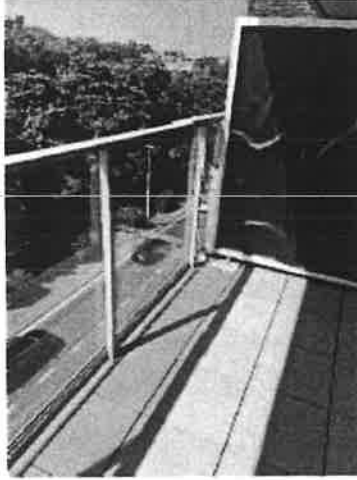
6ème étage - Appartement de droite	
<ul style="list-style-type: none"> • Idem autre appartement • Rigidité du garde-corps • Etanchéité de la terrasse supérieure n'est pas assurée • Joints de maintien des vitrage de remplissage se détache • Pièce d'about est poussée par la dilatation 	
4ème étage - Appartement de droite	
<ul style="list-style-type: none"> • Idem autre appartement • Rigidité du garde-corps • Etanchéité de la terrasse supérieure n'est pas assurée • Joints de maintien des vitrage de remplissage se détache • Pièce d'about est poussée par la dilatation
