Rapport de contrôle d'installations électriques à basse et à très basse tension

RÉF. 34/2024/55523/01:1

DATE DU CONTRÔLE 15/02/2024 AGENT VISITEUR Olivier Dodet
 ADRESSE DU CONTRÔLE Avenue Victor David 50 - 4830 Limbourg TYPE DE CONTRÔLE Visite de contrôle vente ancienne installation (8.4.2.)

CONCLUSION : NON CONFORME

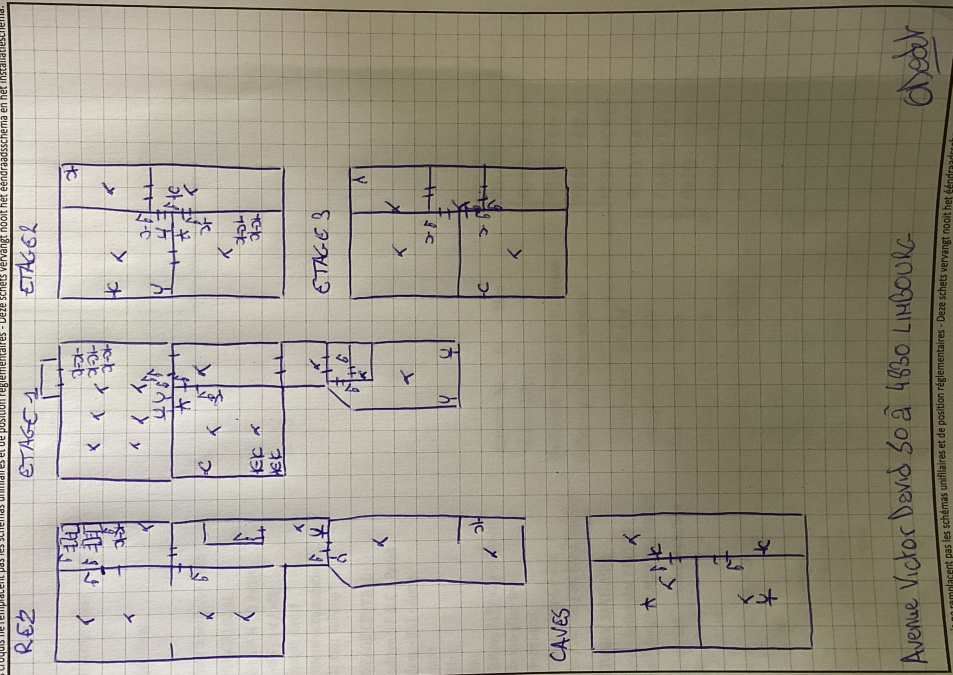
Croquis de position élémentaire et descriptif sommaire des tableaux

sur base de ce qui est visible et accessible lors du contrôle
 Note : ces croquis ne remplacent pas les schémas unifilaires et de position réglementaires
