Asbestinventarisatetest

Moerlandstraat 78, 9100 Sint-Niklaas

Attestnummer : 20231014-000019.000

Uitgegeven op : 14.10.2023

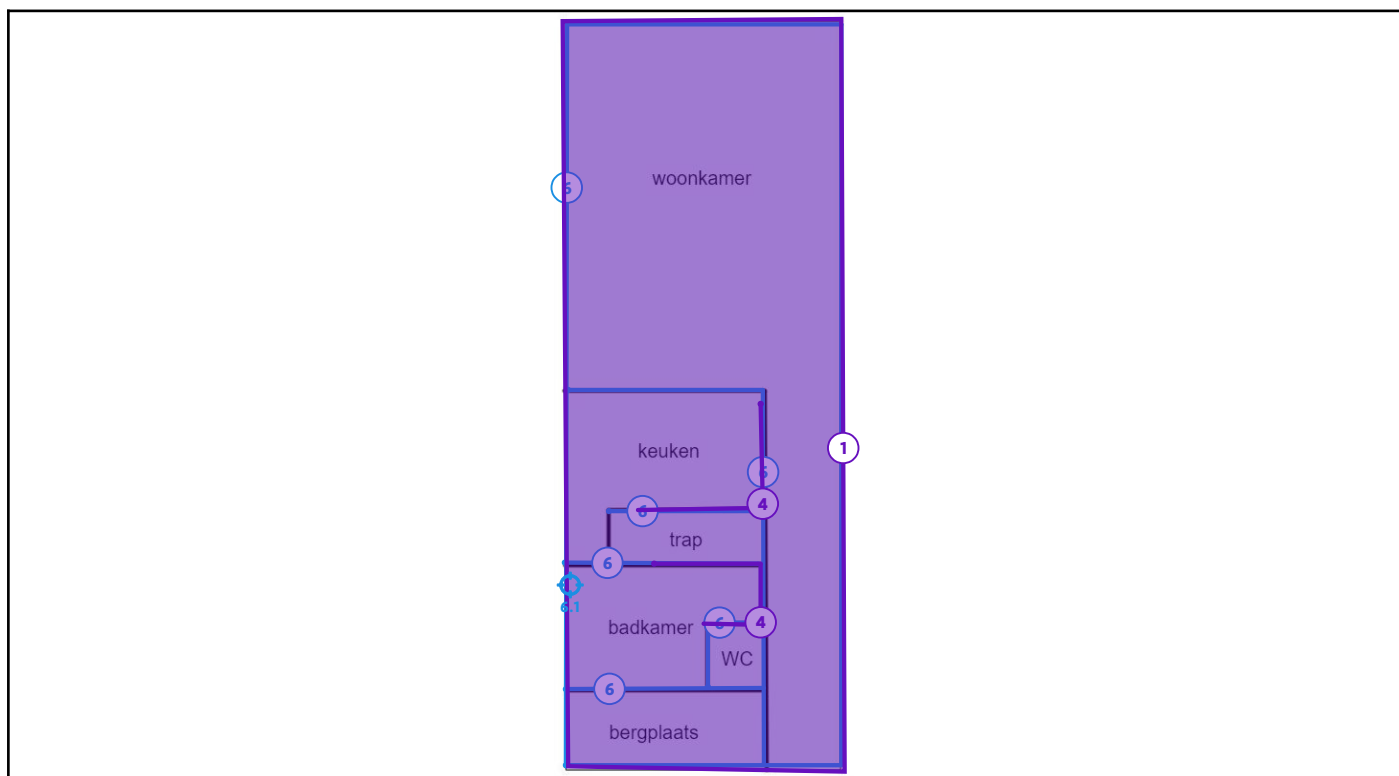
Plan 1.1: grondplan

Beschrijving	Type	Actie
1. Lijmresten tegels (vloer)	Advies	-
4. Lijmresten tegels (muur)	Advies	-
6. pleisterwerk muur	Geen asbest	-
6.1 Code: 1	Mengmonster	-

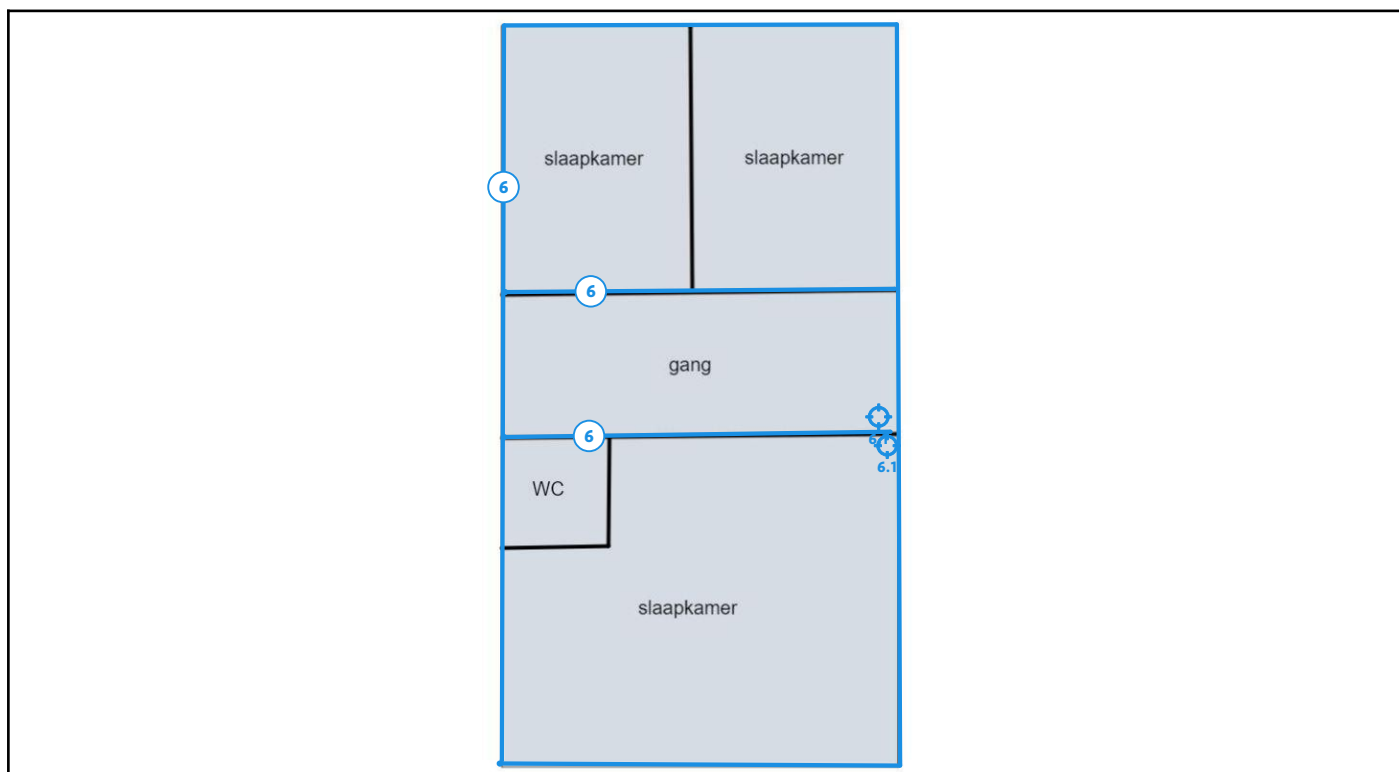
Plan 1.2: eerste

Beschrijving	Type	Actie
6. pleisterwerk muur	Geen asbest	-
6.1 Code: 1	Mengmonster	-

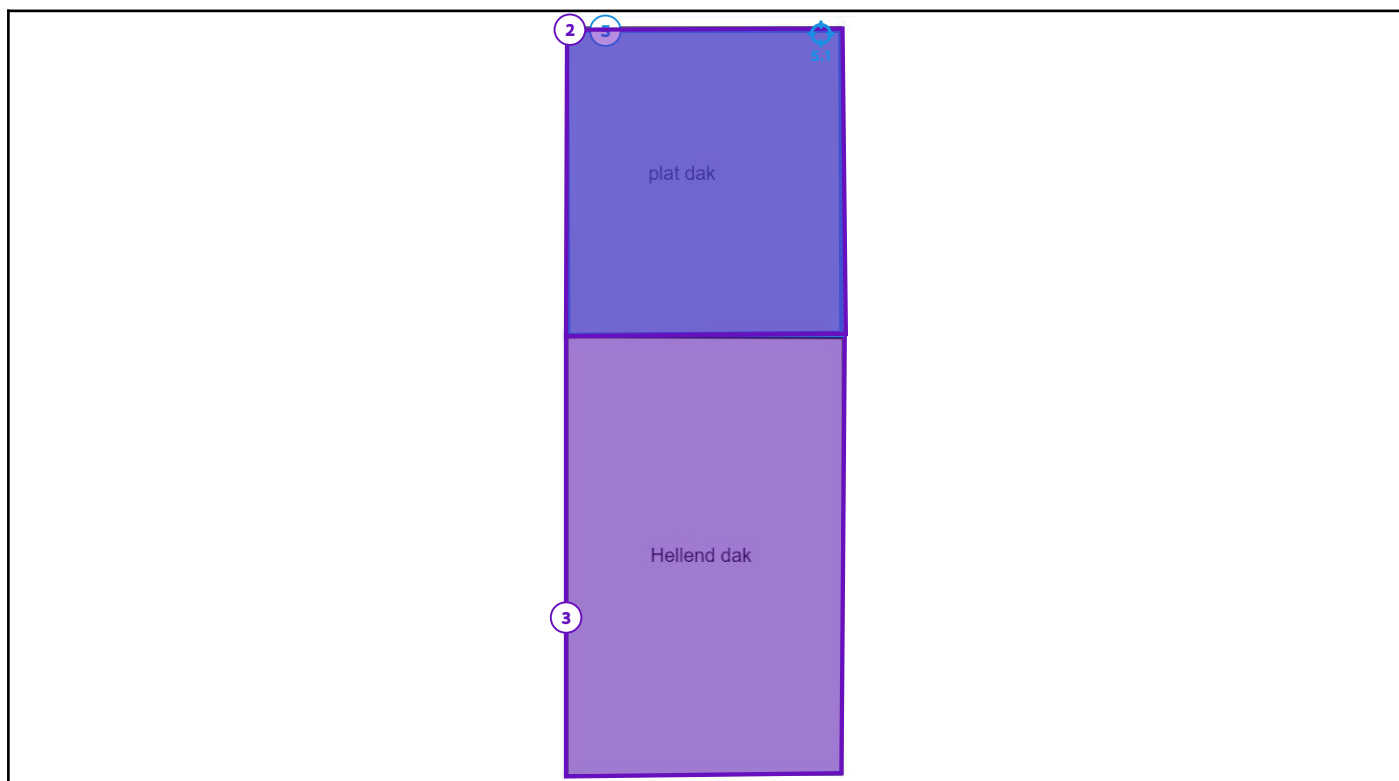
Plan 1.4: dakenplan

Beschrijving	Type	Actie
2. Roofing/lijm plat dak	Advies	-
3. onderdak = niet asbesthoudend	Advies	-
5. roofing plat dak	Geen asbest	-
5.1 Code: 2	Puntmonster	-

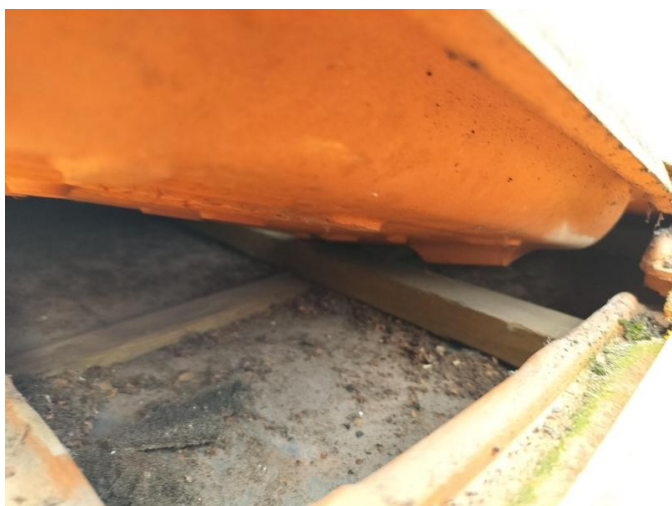
Vrije foto

Kans op oude asbesthoudende roofing/lijm die asbest kan bevatten. Zelfs onder de bestaande roofing.

Identificatiemethode	Redelijk vermoeden
Primaire drager	Plat dak
(Asbest)materiaal	In-situ afwerkingslagen - Lijm laag
Bindmiddel	Lijm
Gebondenheid bindmiddel	Hecht

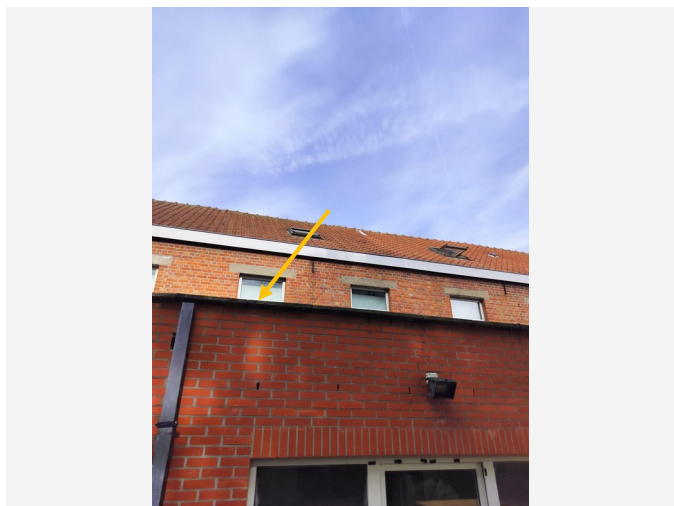
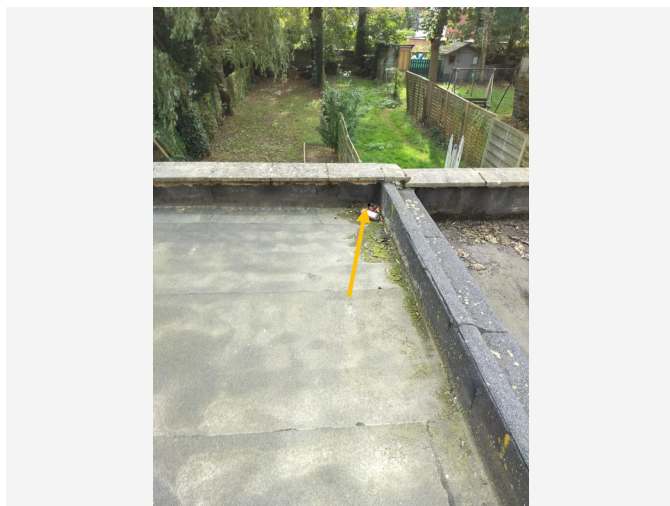
Geen asbest

#	Type	Referentie	Resultaat
5.1	Puntmonster	2	Geen asbest

Beschrijving	roofing plat dak
Omgeving	Buiten
Primaire drager	Plat dak
Bindmiddel van materiaal	Bitumen (roofing, teer, asfalt)

Gebondenheid op basis van bindmiddel	Hecht
Hoeveelheid (oppervlakte - aantal)	• 20,00 m ² - 1 stuk
Totale oppervlakte	20,00 m ²
Identificatiemethode	Vaststelling met monstername
Destructieve handeling voor identificatie	Nee

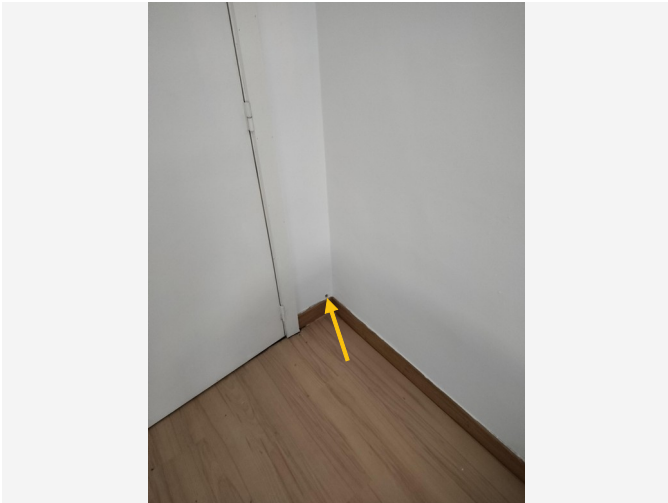
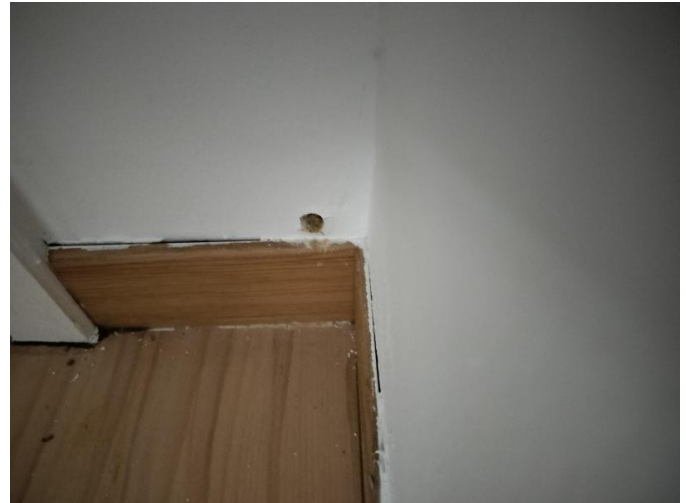
Fiche 6: pleisterwerk muur

Geen asbest

#	Type	Referentie	Resultaat
6.1	Mengmonster	1	Geen asbest

Beschrijving	pleisterwerk muur
Omgeving	Binnen
Primaire drager	Binnenwand

Bindmiddel van materiaal	Gips - kalk
Gebondenheid op basis van bindmiddel	Niet-hechtgebonden
Hoeveelheid (oppervlakte - dikte - aantal)	• 300,00 m ² - 1,00 cm - 1 stuk
Totaal volume	3,00 m ³
Identificatiemethode	Vaststelling met monstername
Destructieve handeling voor identificatie	Nee
Opmerking	Geen staalname pleisterwerk plafond: geen pleisterwerk aanwezig, verlaagde plafonds.
