Asbestinventarisatetest

Parklaan 40/2, 9100 Sint-Niklaas

Attestnummer : 20231011-000274.000

Uitgegeven op : 11.10.2023

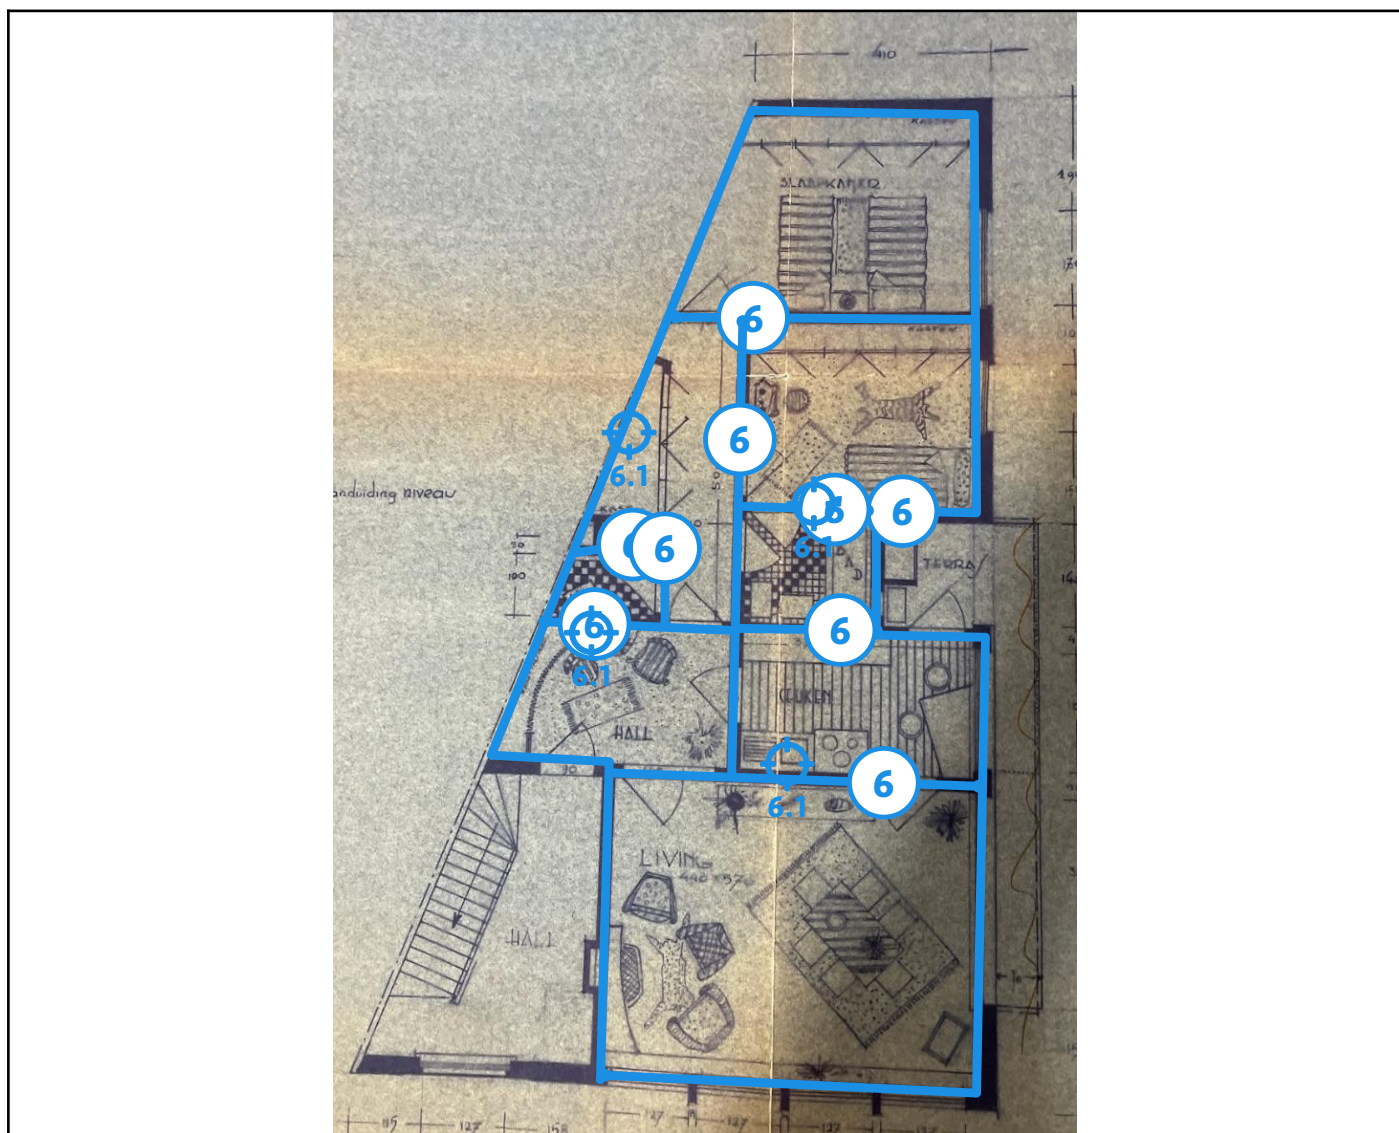
Plan 1.1: Eerste verdiep

Beschrijving	Type	Actie
6. Pleisterwerk muur	Geen asbest	-
6.1 Code: 1	Mengmonster	-

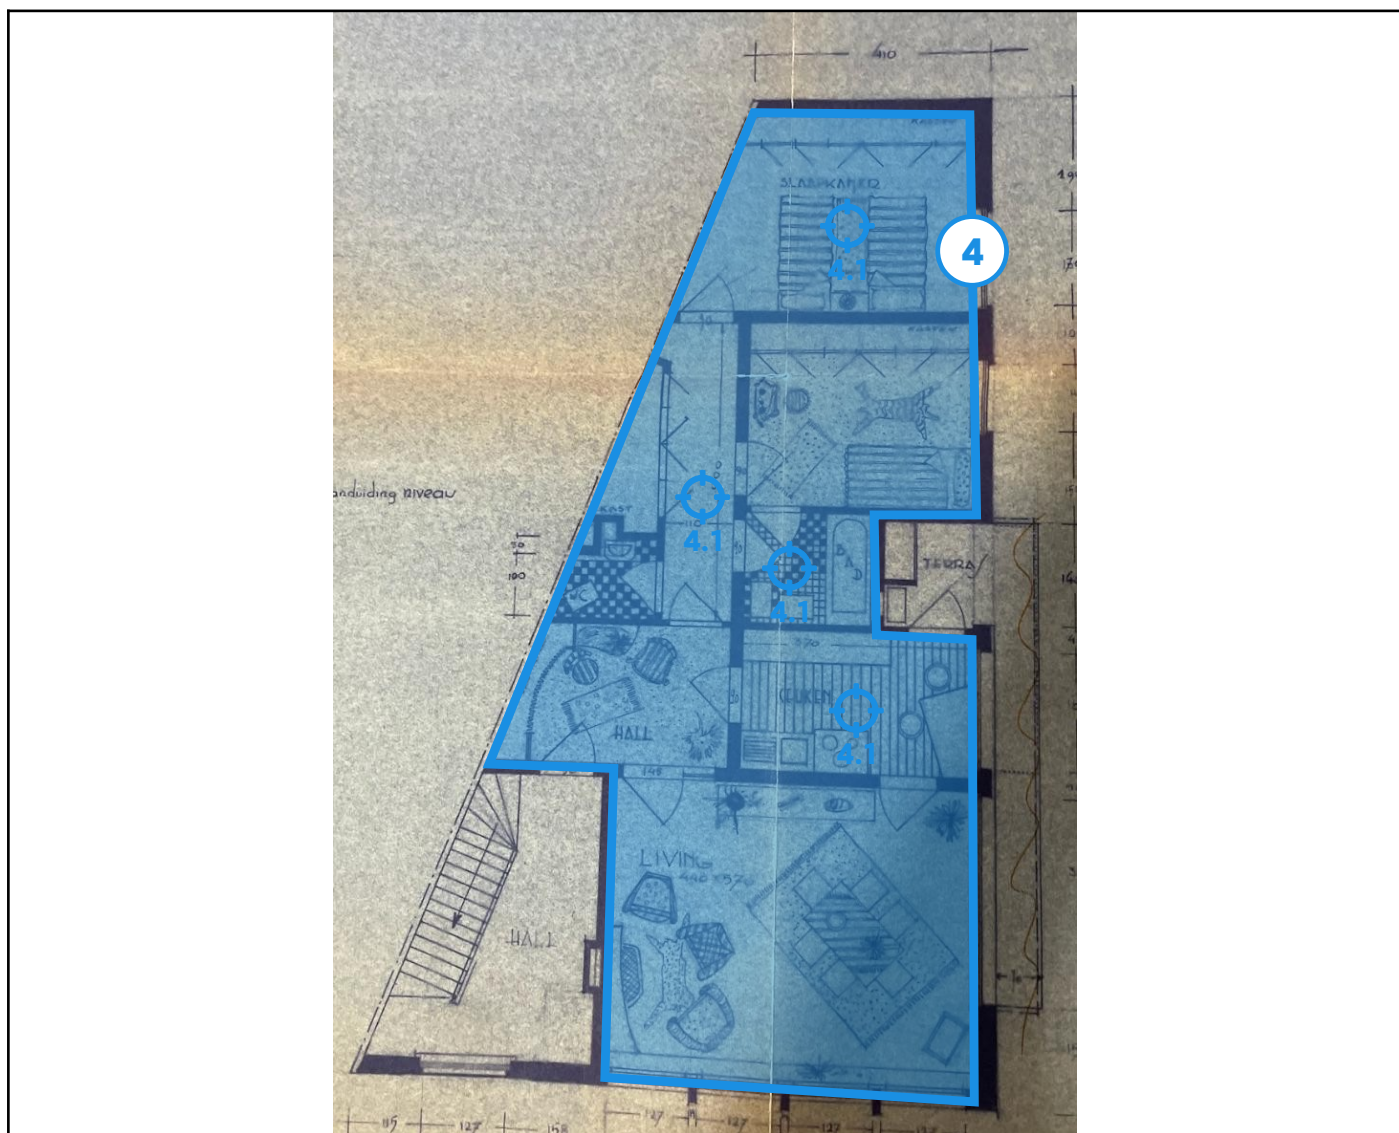
Plan 1.2: Eerste verdiep

Beschrijving	Type	Actie
4. pleisterwerk plafond	Geen asbest	-
4.1 Code: 2	Mengmonster	-

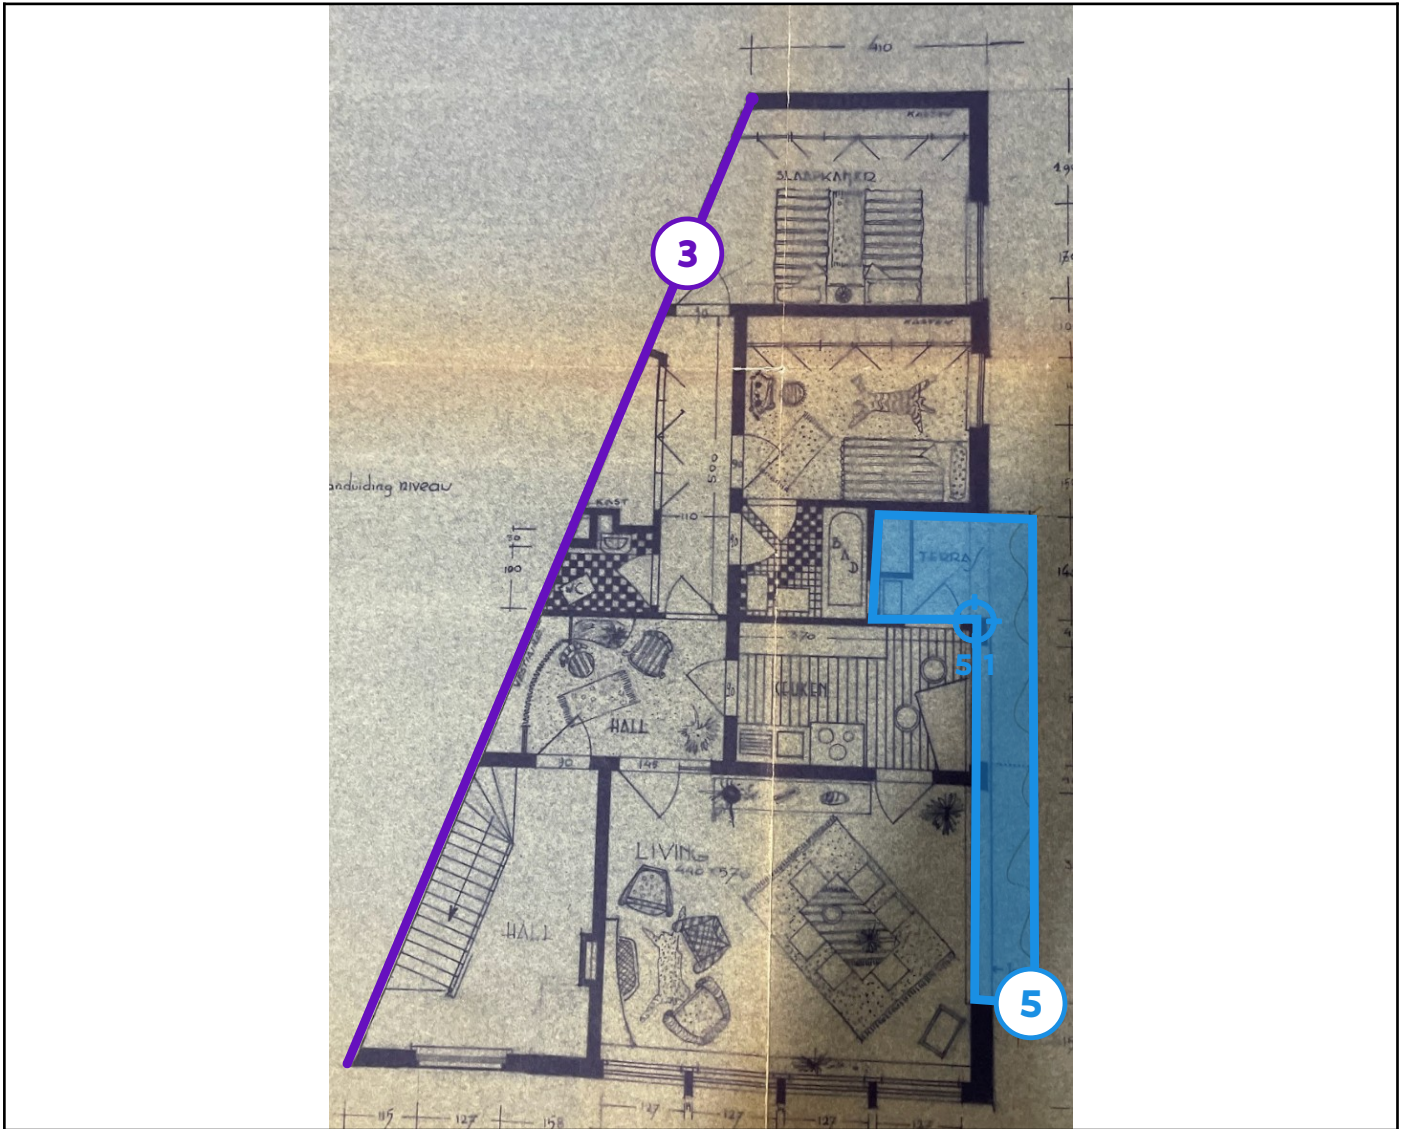
Plan 1.3: Eerste verdiep

Beschrijving	Type	Actie
3. Leien als gevelbekleding	Advies	-
5. Roofing terras	Geen asbest	-
5.1 Code: 3	Mengmonster	-

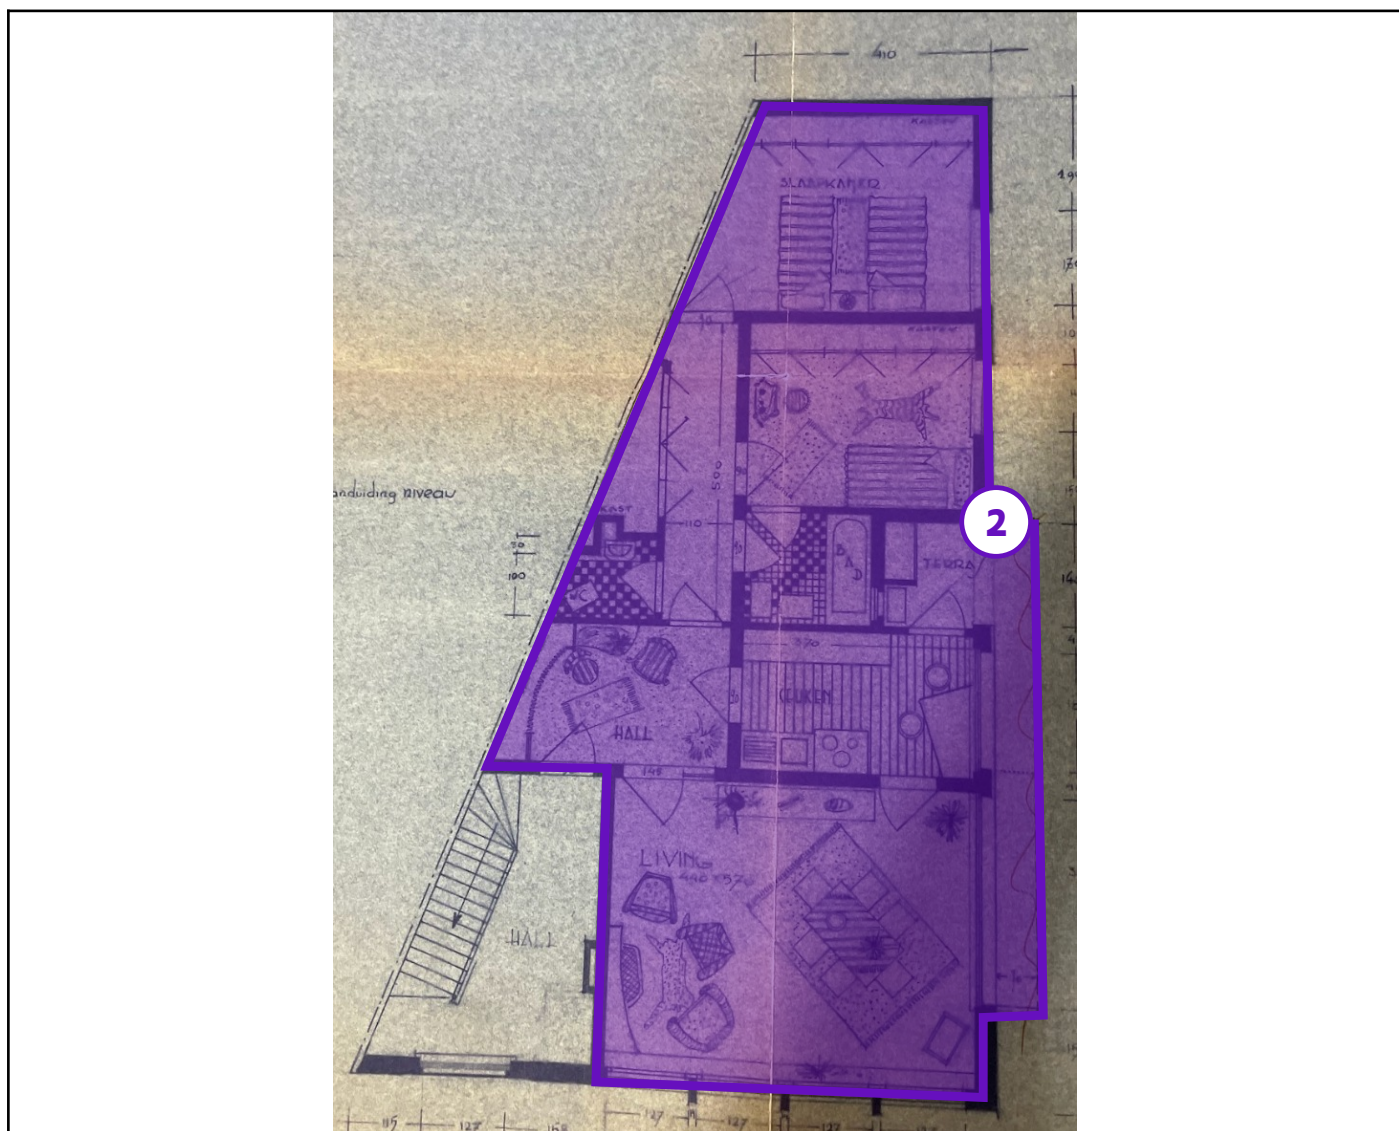
Plan 1.4: Eerste verdiep

Beschrijving	Type	Actie
2. Geen verdachte afwerking waargenomen	Advies	-

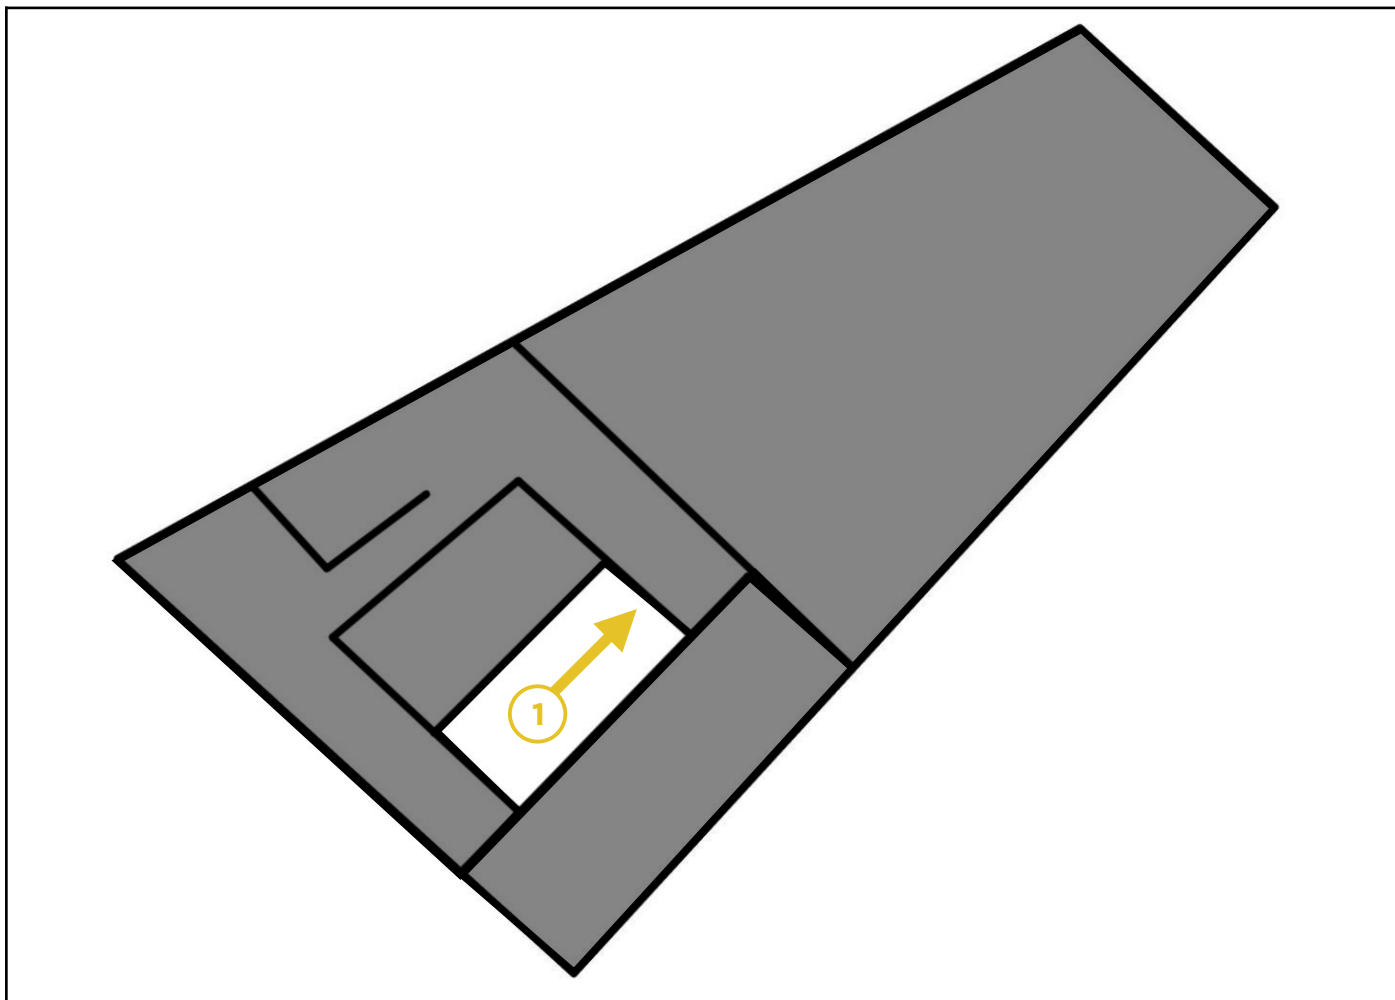
Plan 1.5: Kelder

Beschrijving	Type	Actie
1. Aftakdoos elektriciteit met bakkeliet	Asbestmateriaal	Zorgvuldig beheren

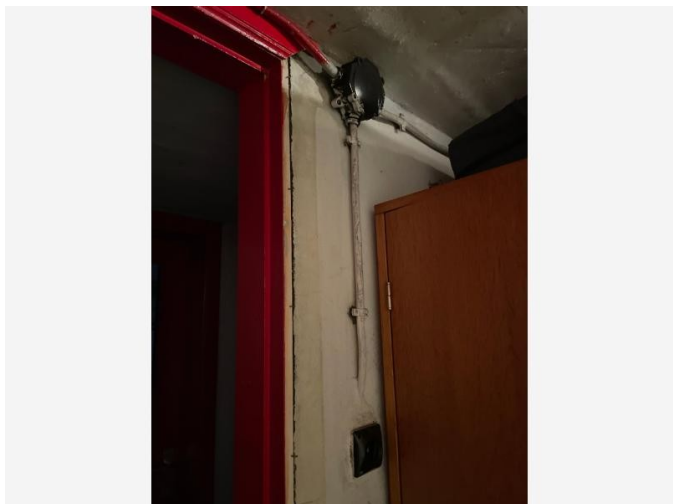
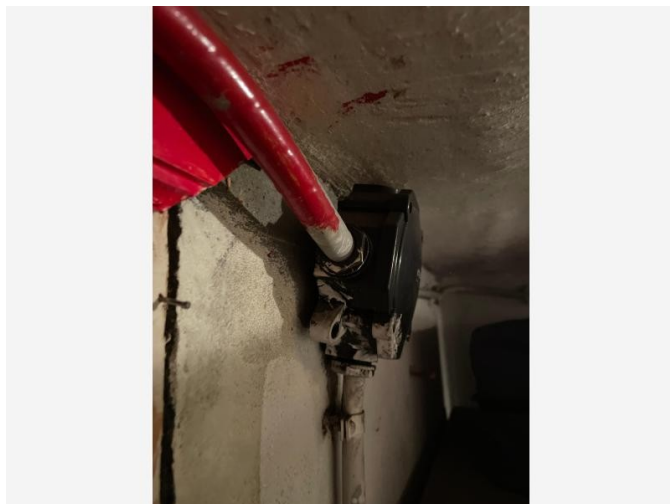
Overzichtsfoto

Detailfoto

Eindbeoordeling materiaalrisico	Laag materiaalrisico en/of verlaagde kans op vezelvrijgave
---------------------------------	--

Gebondenheid	Categorie 1: hechtgebonden in oorsprong
Asbestsoort (vezeltype)	Crocidoliet aanwezig
Asbestconcentratie	Laag (< 50%)
Afschermingsgraad van het gehele materiaal	Geheel of deels (ook) vrij aan de binnenlucht
Toestand van het materiaal	Onbeschadigd, niet verweerd

Beschrijving	Aftakdoos elektriciteit met bakkeliet
Omgeving	Binnen
Primaire drager	Communicatie en elektrische infrastructuur en uitrusting
Asbestmateriaal	Plaat, paneel, tablet - Type Bakeliet
Bindmiddel van asbestmateriaal	Kunststof of -hars
Gebondenheid op basis van bindmiddel	Hecht
Hoeveelheid (oppervlakte - dikte - aantal)	• 0,25 m ² - 1,00 cm - 1 stuk
Totaal volume	0,003 m ³
Eenvoudig bereikbaar	Ja
Bevestigingswijze	• Geschroefd
Identificatiemethode	Vaststelling zonder monsternamen

- Zorg voor een veilig beheer. Vermijd het beschadigen van het asbestmateriaal. Controleer de toestand jaarlijks op wijzigingen.

- Eenvoudige handelingen: mag via doe-het-zelf of door werknemer(s) met opleidingsattest eenvoudige handelingen
De doos kan eenvoudig worden losgeschroefd, ingepakt en afgevoerd worden in één geheel zonder het materiaal te beschadigen.

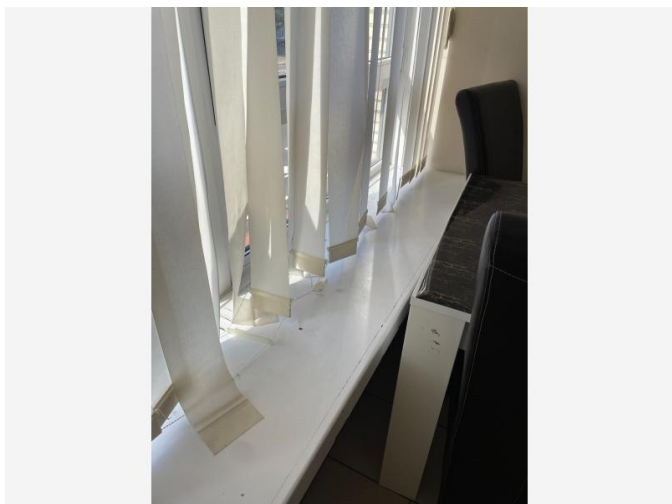
Vrije foto

Er werd tijdens de inspectie geen verdachte afwerking waargenomen. Vensterbanken, dorpels etc. zijn vervaardigd uit natuursteen, hout of andere niet verdachte materialen.

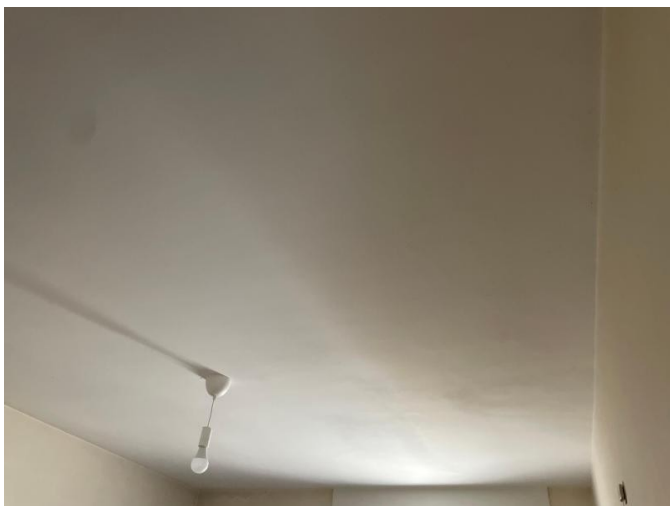
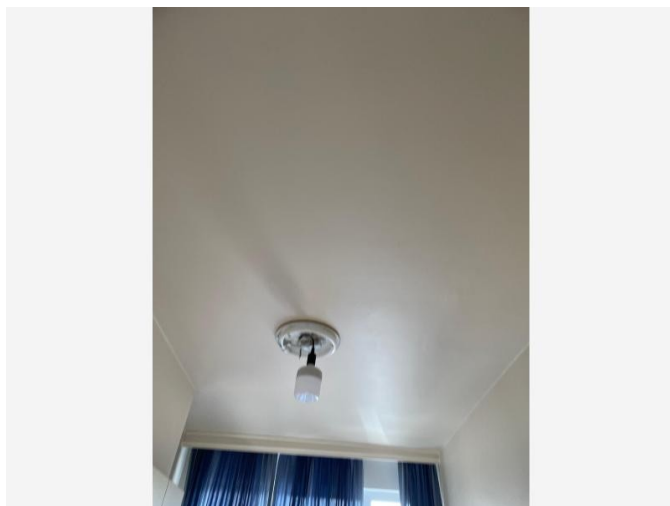
Fiche 4: pleisterwerk plafond

Overzichtsfoto

Detailfoto

Geen asbest

#	Type	Referentie	Resultaat
4.1	Mengmonster	2	Geen asbest

Beschrijving	pleisterwerk plafond
Omgeving	Binnen
Primaire drager	Plafond
Bindmiddel van materiaal	Gips - kalk

Gebondenheid op basis van bindmiddel	Niet-hechtgebonden
Hoeveelheid (oppervlakte - dikte - aantal)	• 75,00 m ² - 1,00 cm - 1 stuk
Totaal volume	0,75 m ³
Identificatiemethode	Vaststelling met monstername
Destructieve handeling voor identificatie	Nee

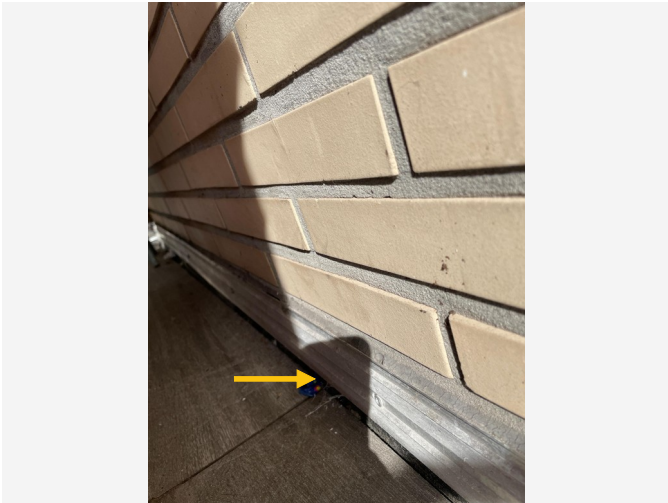
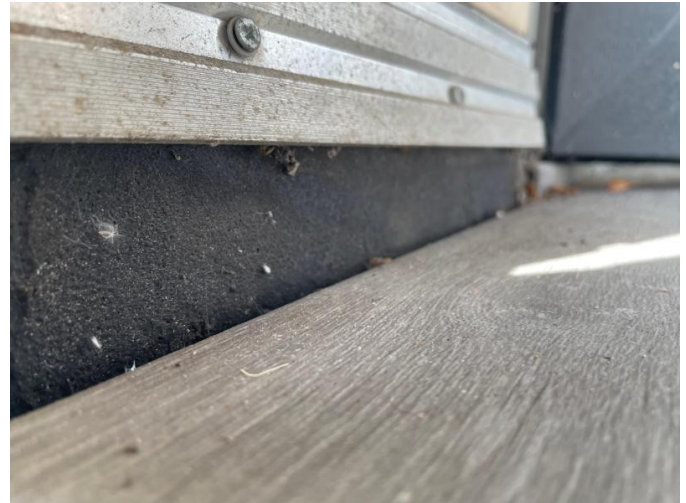
Fiche 5: Roofing terras

Overzichtsfoto

Detailfoto

Geen asbest

#	Type	Referentie	Resultaat
5.1	Mengmonster	3	Geen asbest

Beschrijving	Roofing terras
Omgeving	Buiten
Primaire drager	Plat dak
Bindmiddel van materiaal	Bitumen (roofing, teer, asfalt)

Gebondenheid op basis van bindmiddel	Hecht
Hoeveelheid (oppervlakte - aantal)	• 10,00 m ² - 1 stuk
Totale oppervlakte	10,00 m ²
Identificatiemethode	Vaststelling met monstername
Destructieve handeling voor identificatie	Nee

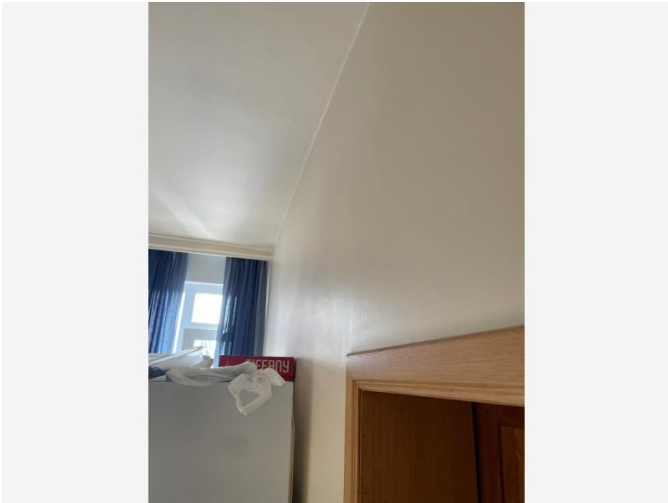
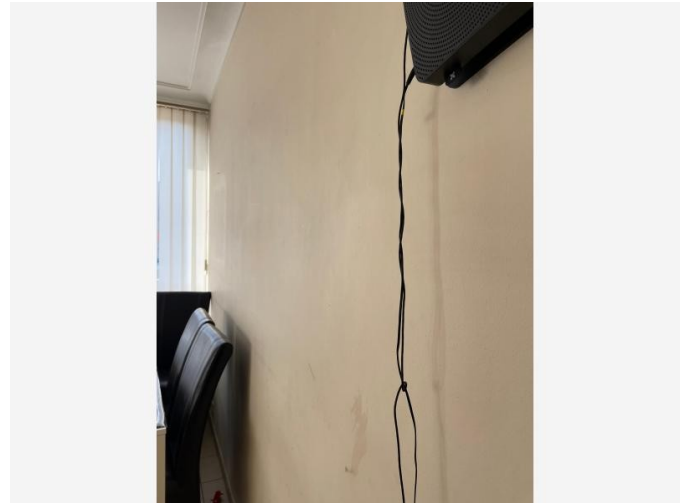
Overzichtsfoto

Detailfoto

Geen asbest

#	Type	Referentie	Resultaat
6.1	Mengmonster	1	Geen asbest

Beschrijving	Pleisterwerk muur
Omgeving	Binnen
Primaire drager	Binnenwand
Bindmiddel van materiaal	Gips - kalk

Gebondenheid op basis van bindmiddel	Niet-hechtgebonden
Hoeveelheid (oppervlakte - dikte - aantal)	• 240,00 m ² - 1,00 cm - 1 stuk
Totaal volume	2,40 m ³
Identificatiemethode	Vaststelling met monstername
Destructieve handeling voor identificatie	Nee
