# Asbestinventarisatetest

Parklaan 40/3, 9100 Sint-Niklaas

Attestnummer : 20231011-000272.000

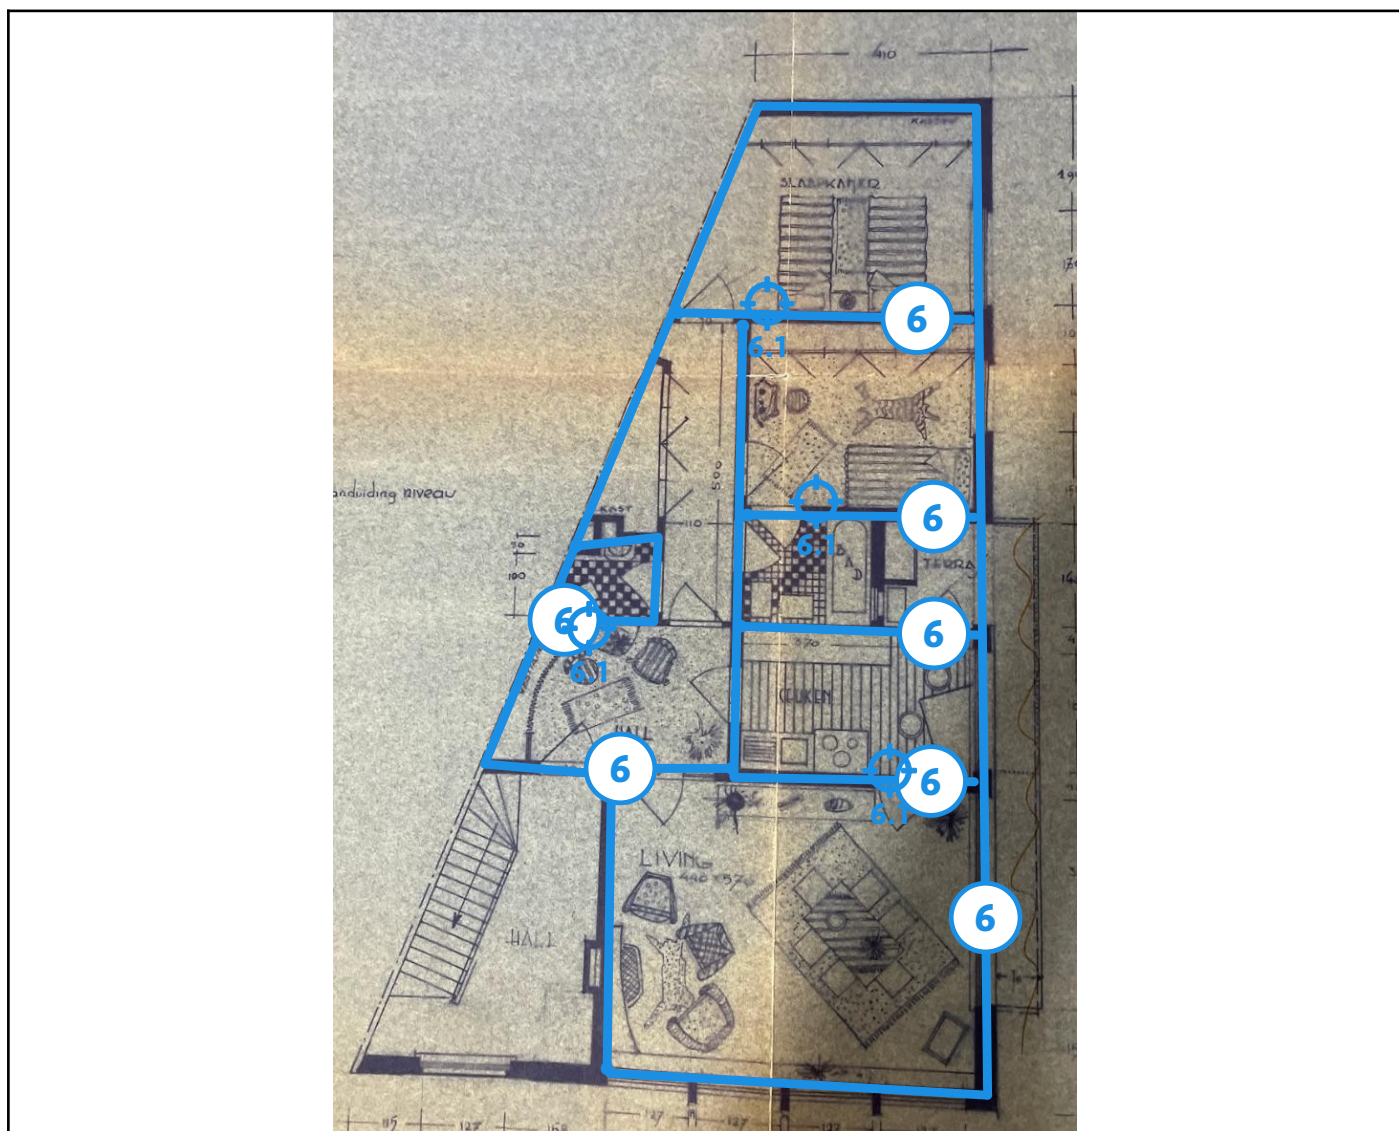
## Plan 1.1: Tweede verdiep

Beschrijving	Type	Actie
6. Pleisterwerk muur	Geen asbest	-
6.1 Code: 1	Mengmonster	-

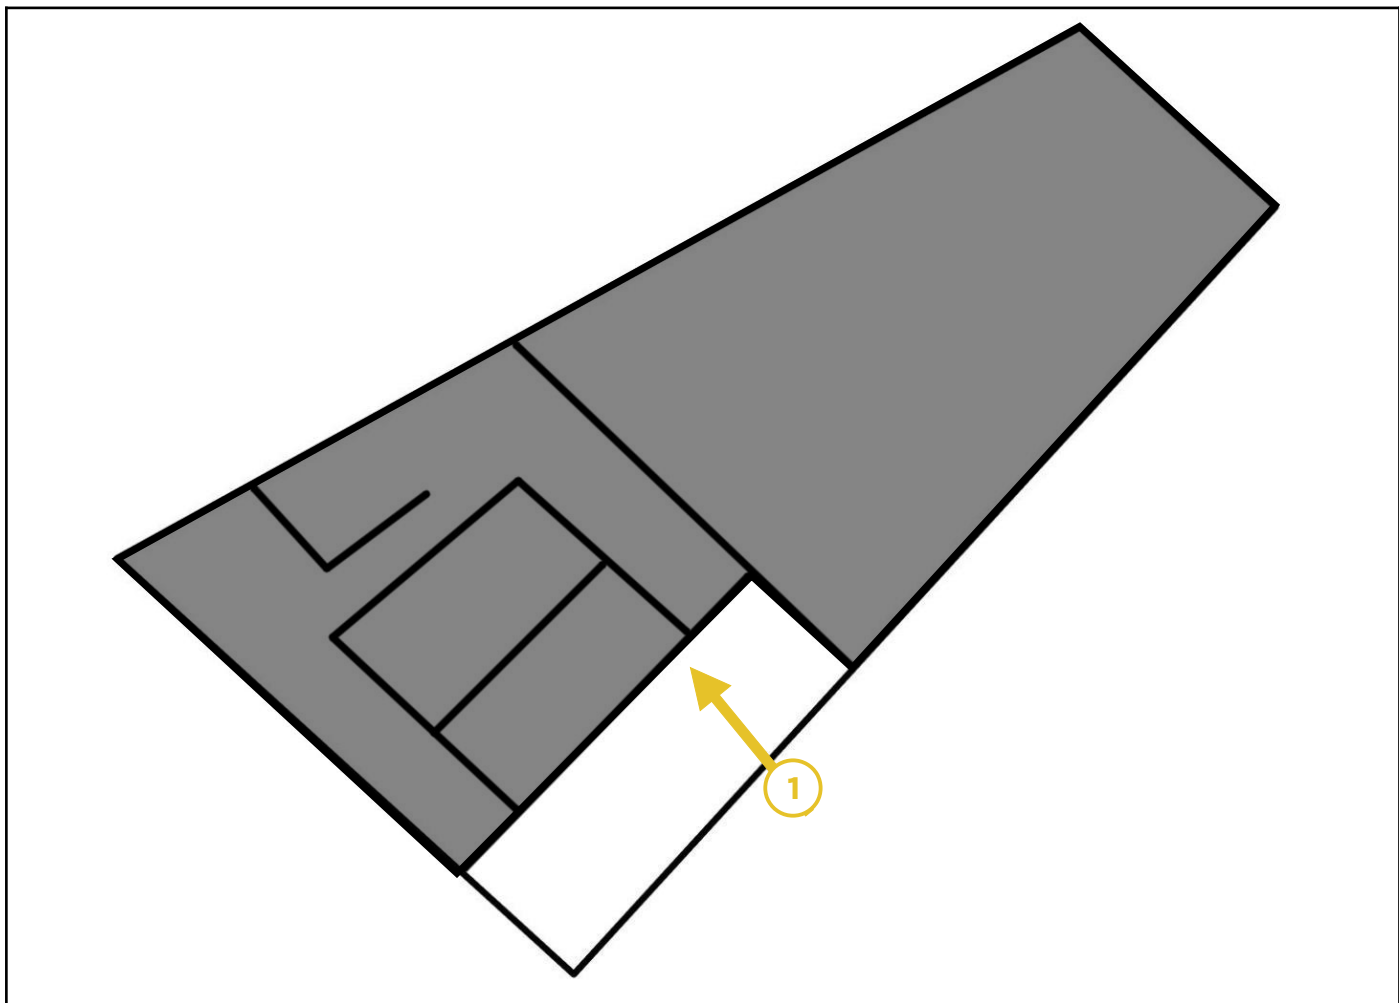
## Plan 1.2: Kelder

Beschrijving	Type	Actie
1. Aftakdoos elektriciteit met bakkeliet	Asbestmateriaal	Zorgvuldig beheren

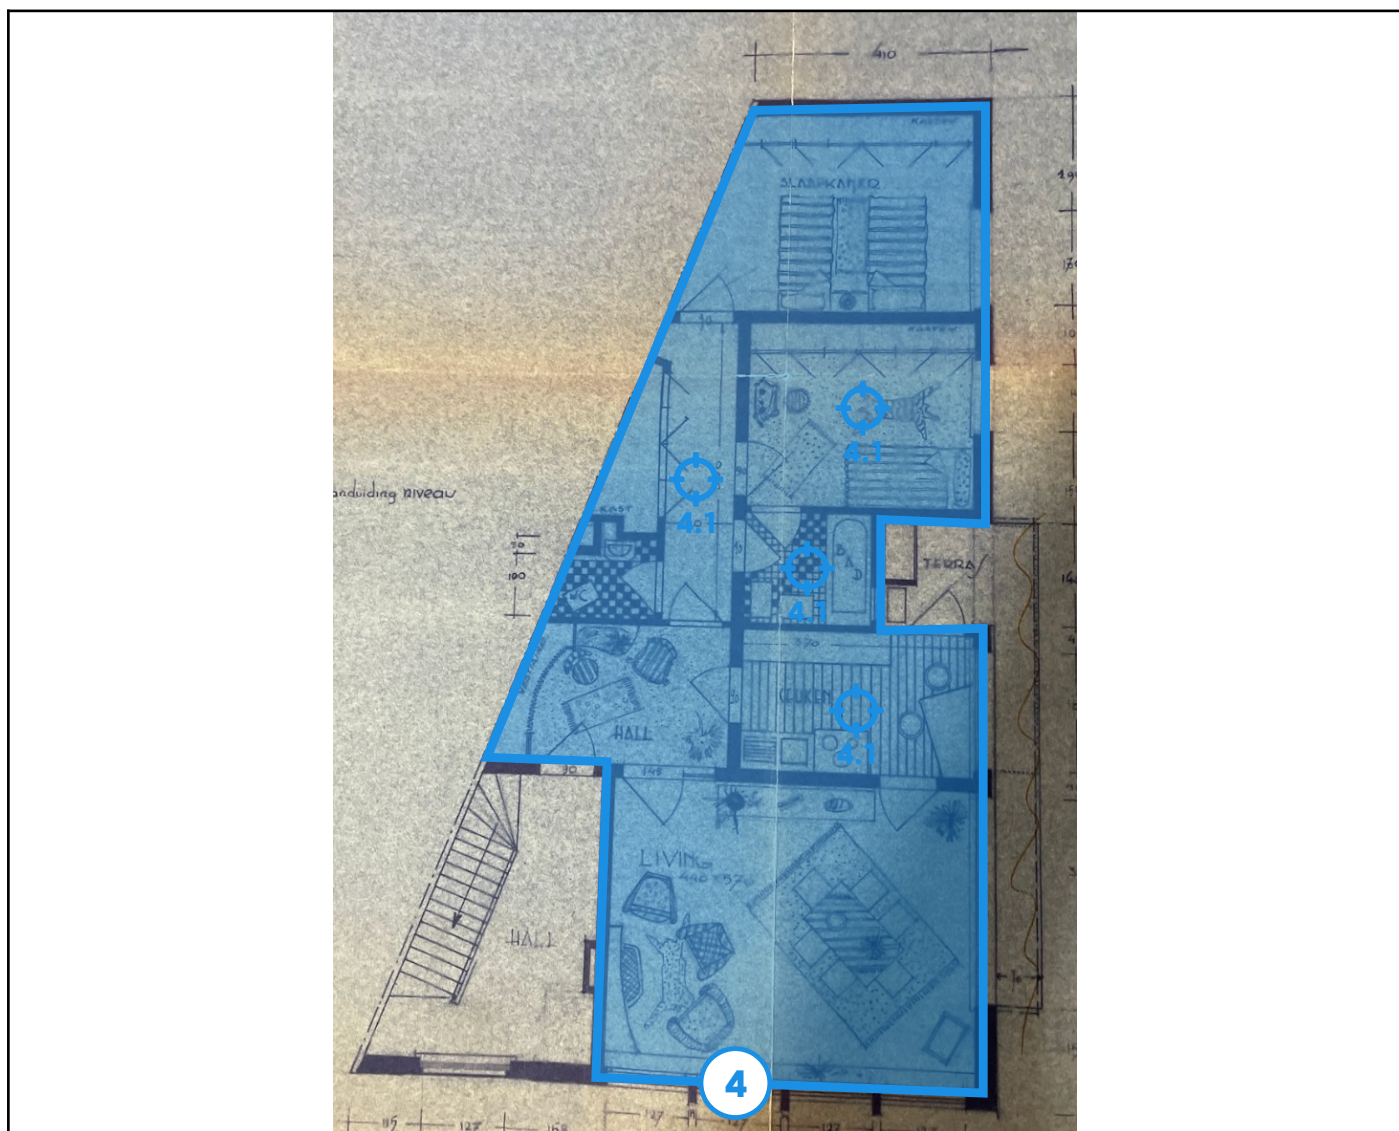
## Plan 1.3: Tweede verdiep

Beschrijving	Type	Actie
4. pleisterwerk plafond	Geen asbest	-
4.1 Code: 2	Mengmonster	-

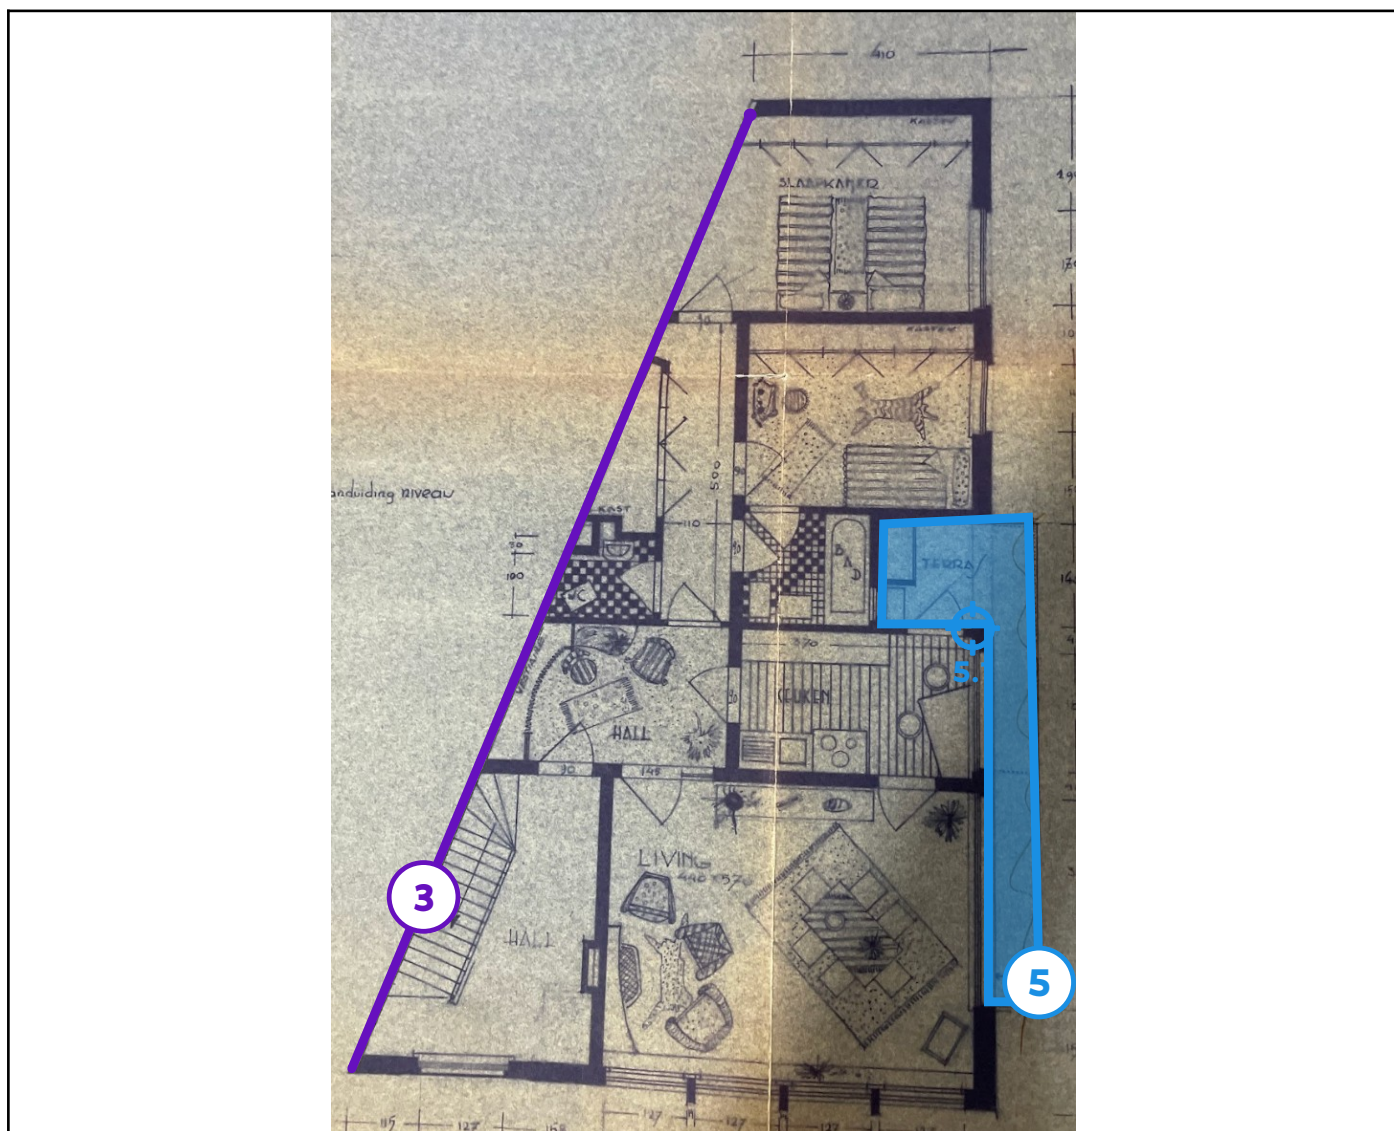
## Plan 1.4: Tweede verdiep

Beschrijving	Type	Actie
3. Leien als gevelbekleding	Advies	-
5. Roofing terras	Geen asbest	-
5.1 Code: 3	Puntmonster	-

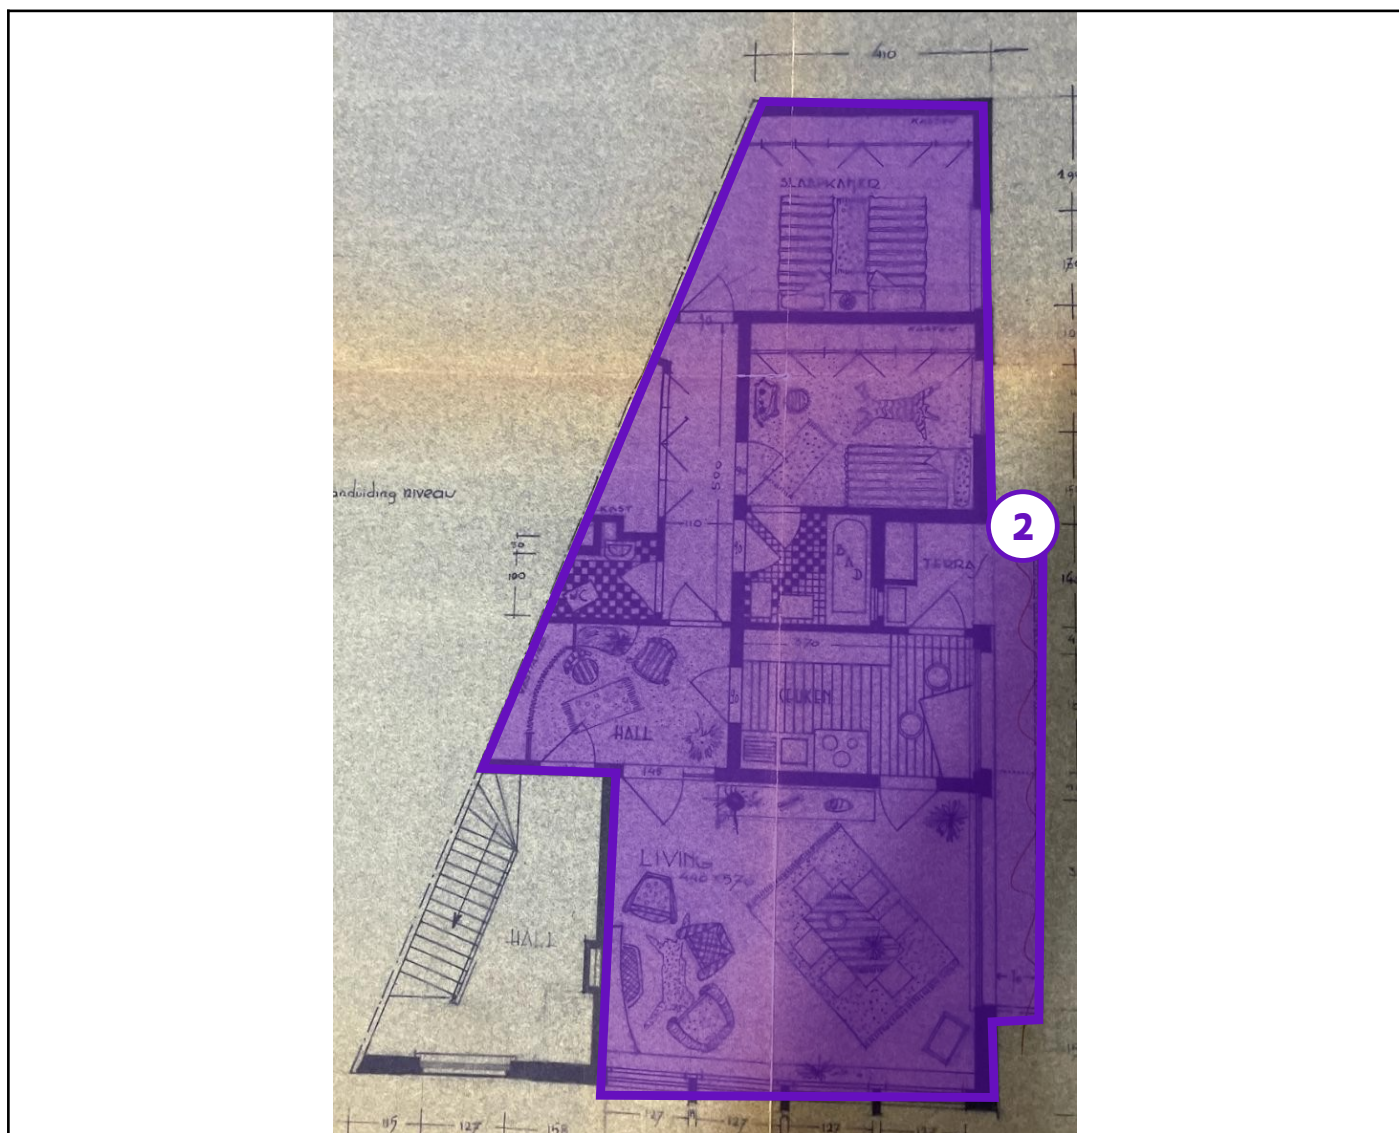
## Plan 1.5: Tweede verdiep

Beschrijving	Type	Actie
2. Geen verdachte afwerking waargenomen	Advies	-

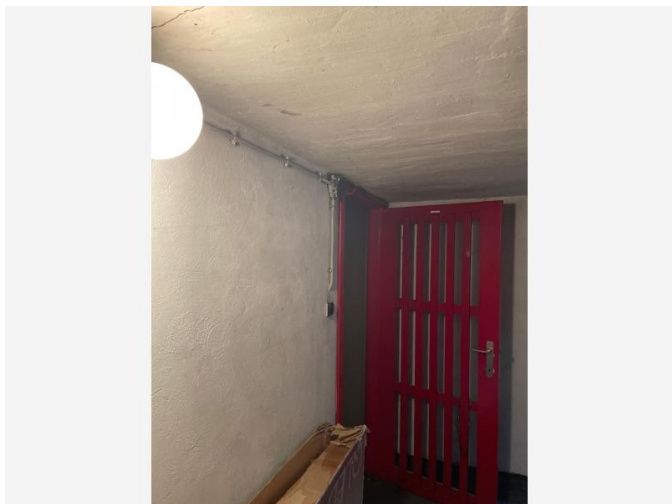
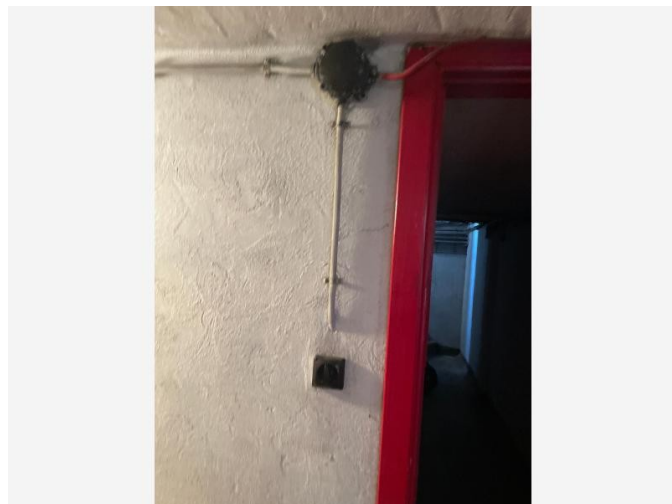
Overzichtsfoto

Detailfoto

Het asbestmateriaal valt onder de mijlpaal van 2040.

Eindbeoordeling materiaalisico	Laag materiaalisico en/of verlaagde kans op vezelvrijgave
--------------------------------	---

Gebondenheid	Categorie 1: hechtgebonden in oorsprong
Asbestsoort (vezeltype)	Crocidoliet aanwezig
Asbestconcentratie	Laag (< 50%)
Afschermingsgraad van het gehele materiaal	Geheel of deels (ook) vrij aan de binnenlucht
Toestand van het materiaal	Onbeschadigd, niet verweerd

Beschrijving	Aftakdoos elektriciteit met bakkeliet
Omgeving	Binnen
Primaire drager	Communicatie en elektrische infrastructuur en uitrusting
Asbestmateriaal	Plaat, paneel, tablet - Type Bakeliet
Bindmiddel van asbestmateriaal	Kunststof of -hars
Gebondenheid op basis van bindmiddel	Hecht
Hoeveelheid (oppervlakte - dikte - aantal)	• 0,25 m <sup>2</sup> - 1,00 cm - 1 stuk
Totaal volume	0,003 m <sup>3</sup>
Eenvoudig bereikbaar	Ja
Bevestigingswijze	• Geschroefd
Identificatiemethode	Vaststelling zonder monstername

- Zorg voor een veilig beheer. Vermijd het beschadigen van het asbestmateriaal. Controleer de toestand jaarlijks op wijzigingen.

- Eenvoudige handelingen: mag via doe-het-zelf of door werknemer(s) met opleidingsattest eenvoudige handelingen  
De doos in bakkeliet kan eenvoudig in één geheel losgeschroefd, verwijderd en afgevoerd worden.

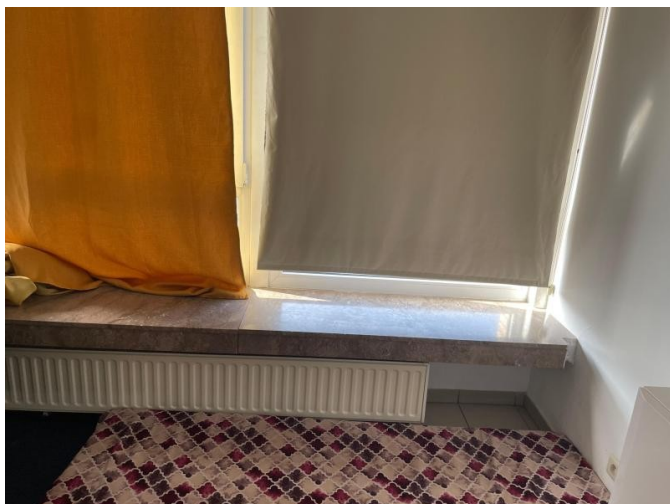
Vrije foto

Er werd tijdens de inspectie geen verdachte afwerking waargenomen. vensterbankenn dorpels, etc. zijn vervaardigd uit natuursteen, hout of andere niet verdachte materialen.

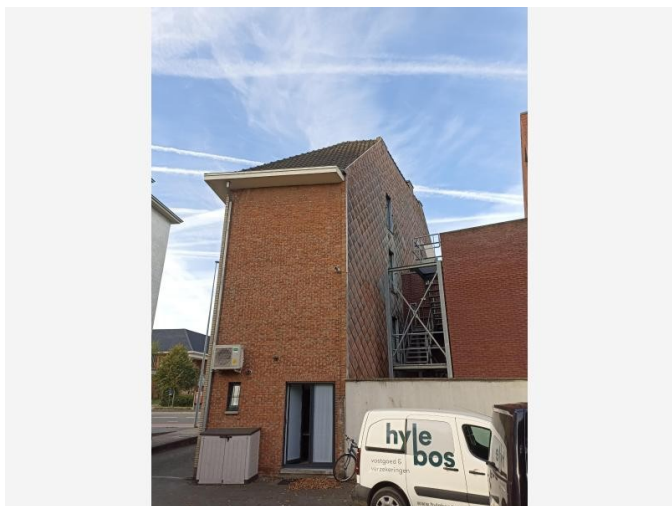
Vrije foto

De leien aan de zijgevel van het gebouw zijn asbesthoudend. Deze werden niet opgenomen als een bronfiche omdat deze deel uitmaken van de gemeenschappelijke delen van het gebouw.

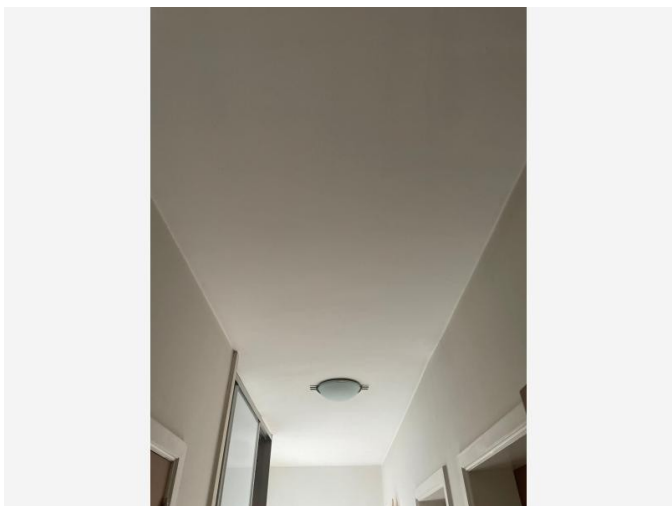
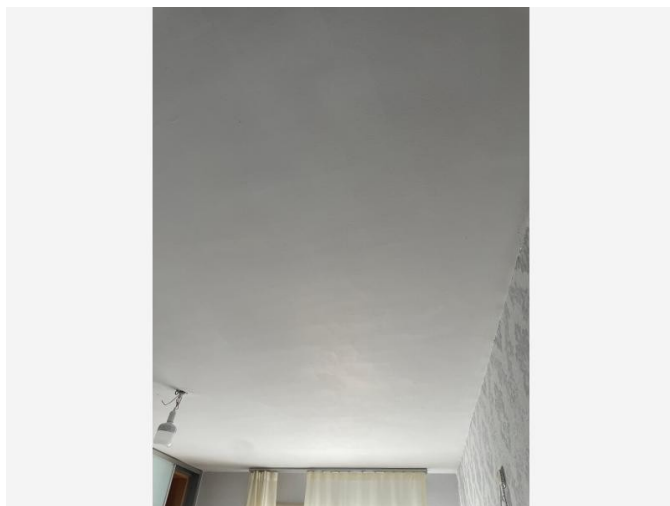
Overzichtsfoto

Detailfoto

Geen asbest

#	Type	Referentie	Resultaat
4.1	Mengmonster	2	Geen asbest

Beschrijving	pleisterwerk plafond
Omgeving	Binnen
Primaire drager	Plafond
Bindmiddel van materiaal	Gips - kalk

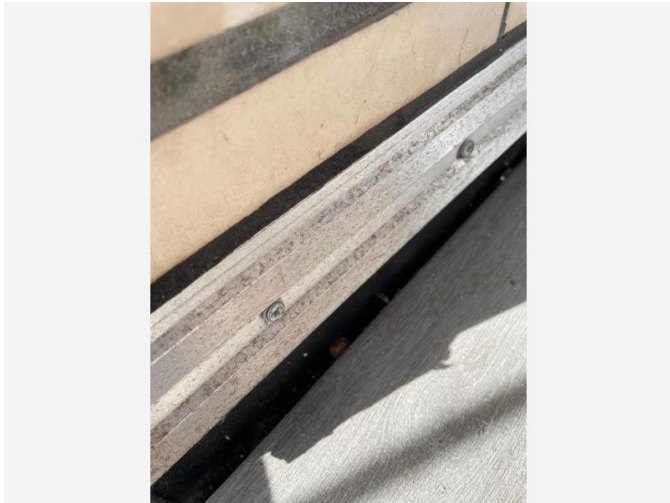
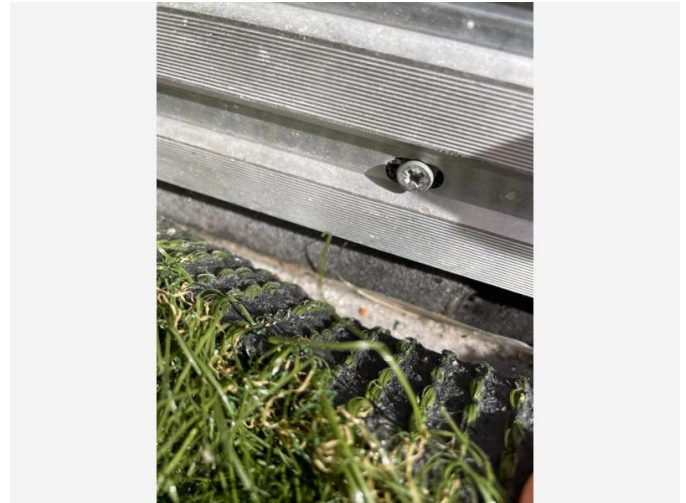
## Fiche 5: Roofing terras

Overzichtsfoto

Detailfoto

Geen asbest

#	Type	Referentie	Resultaat
5.1	Puntmonster	3	Geen asbest

Beschrijving	Roofing terras
Omgeving	Buiten
Primaire drager	Plat dak
Bindmiddel van materiaal	Bitumen (roofing, teer, asfalt)

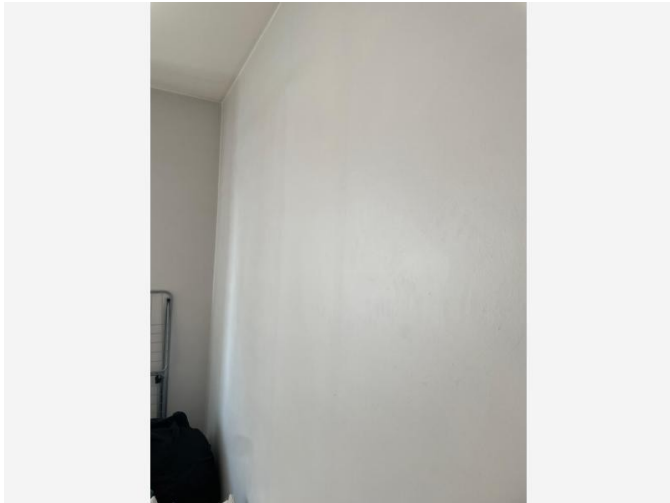
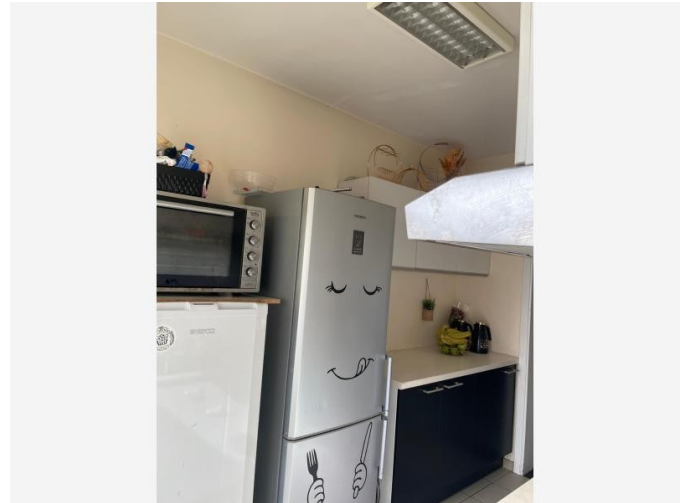
Overzichtsfoto

Detailfoto

Geen asbest

#	Type	Referentie	Resultaat
6.1	Mengmonster	1	Geen asbest

Beschrijving	Pleisterwerk muur
Omgeving	Binnen
Primaire drager	Binnenwand
Bindmiddel van materiaal	Gips - kalk
