Asbestinventarisatetest

Lindenstraat 123, 9100 Sint-Niklaas

Attestnummer : **20240708-000174.000**

Uitgegeven op : **08.07.2024**

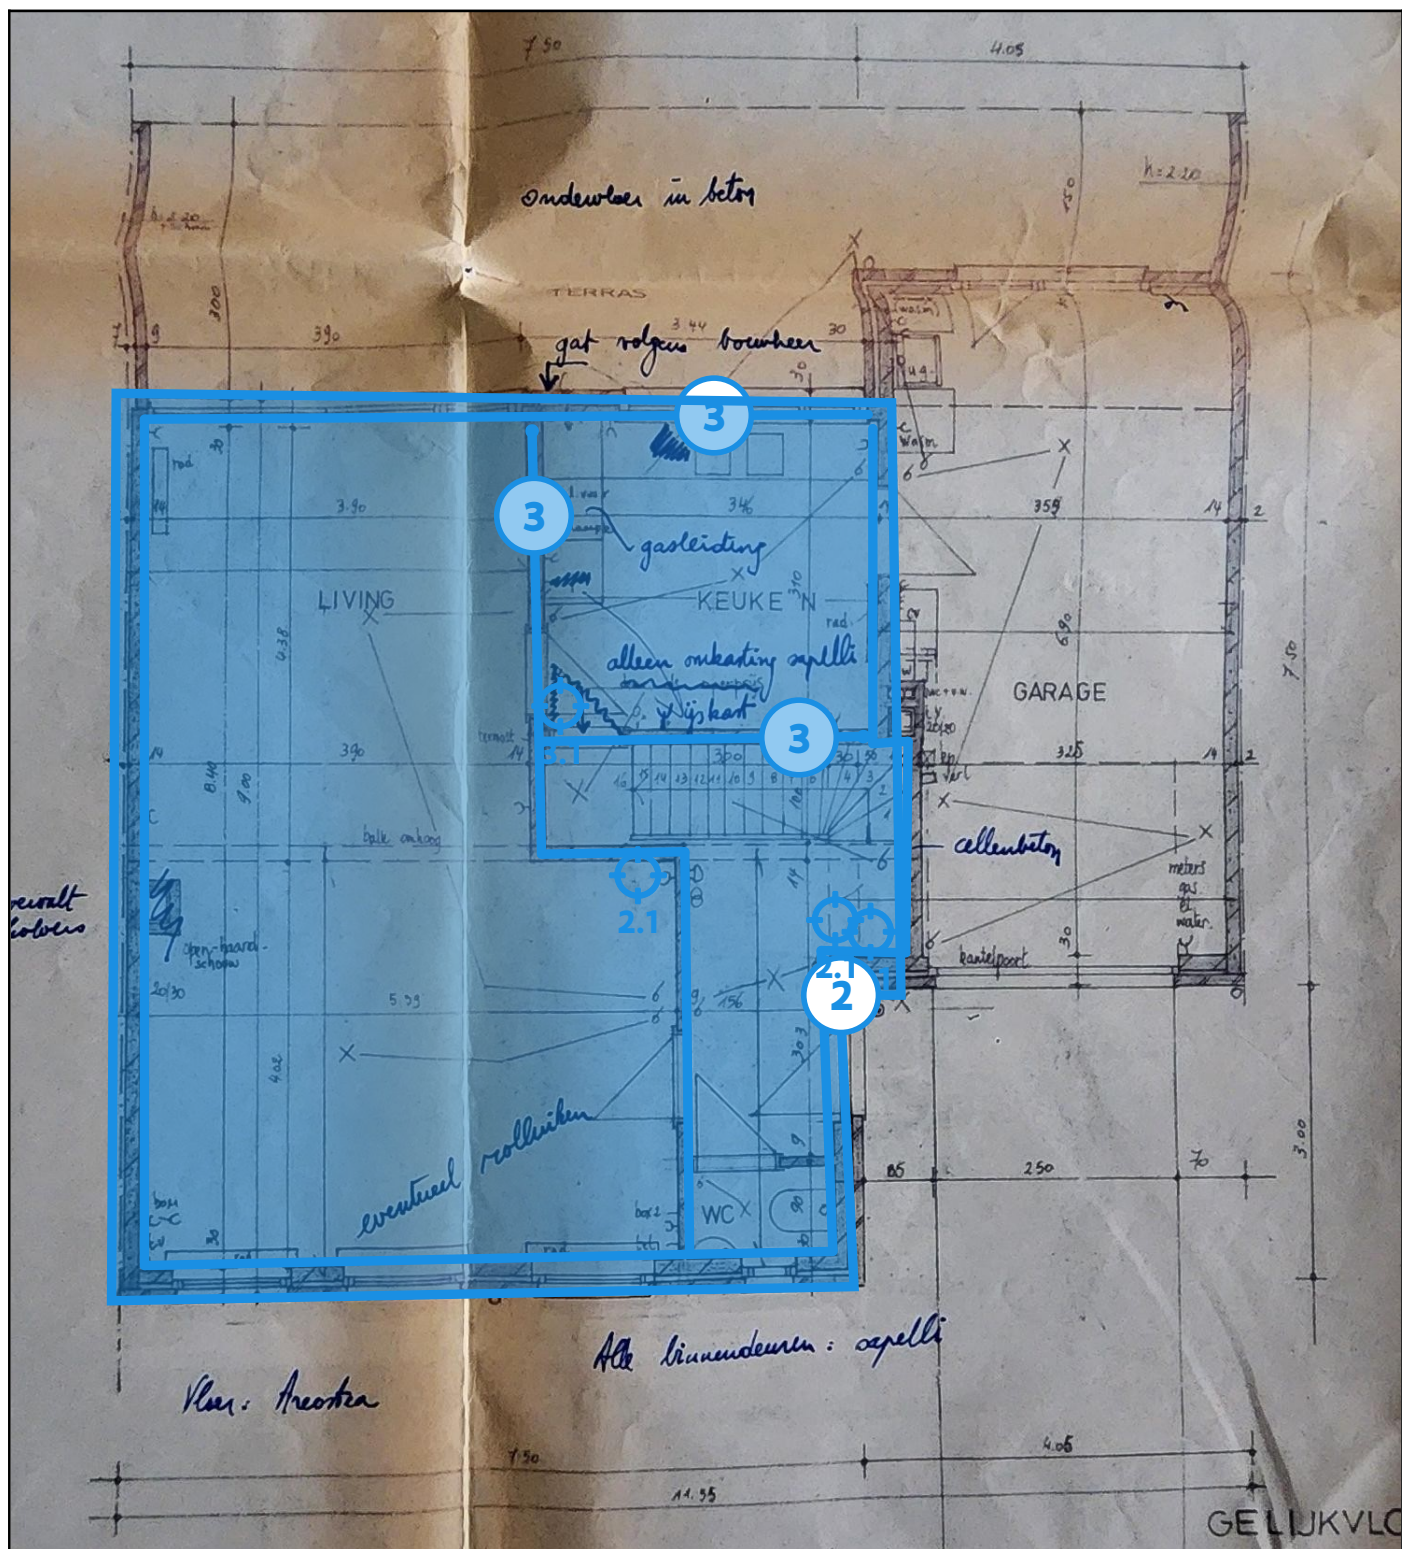
Plan 1.1: grondplan

Beschrijving	Type	Actie
2. pleisterwerk plafond	Geen asbest	-

2.1 Code: 2	Mengmonster	-
3. pleisterwerk muur	Geen asbest	-
3.1 Code: 1	Mengmonster	-

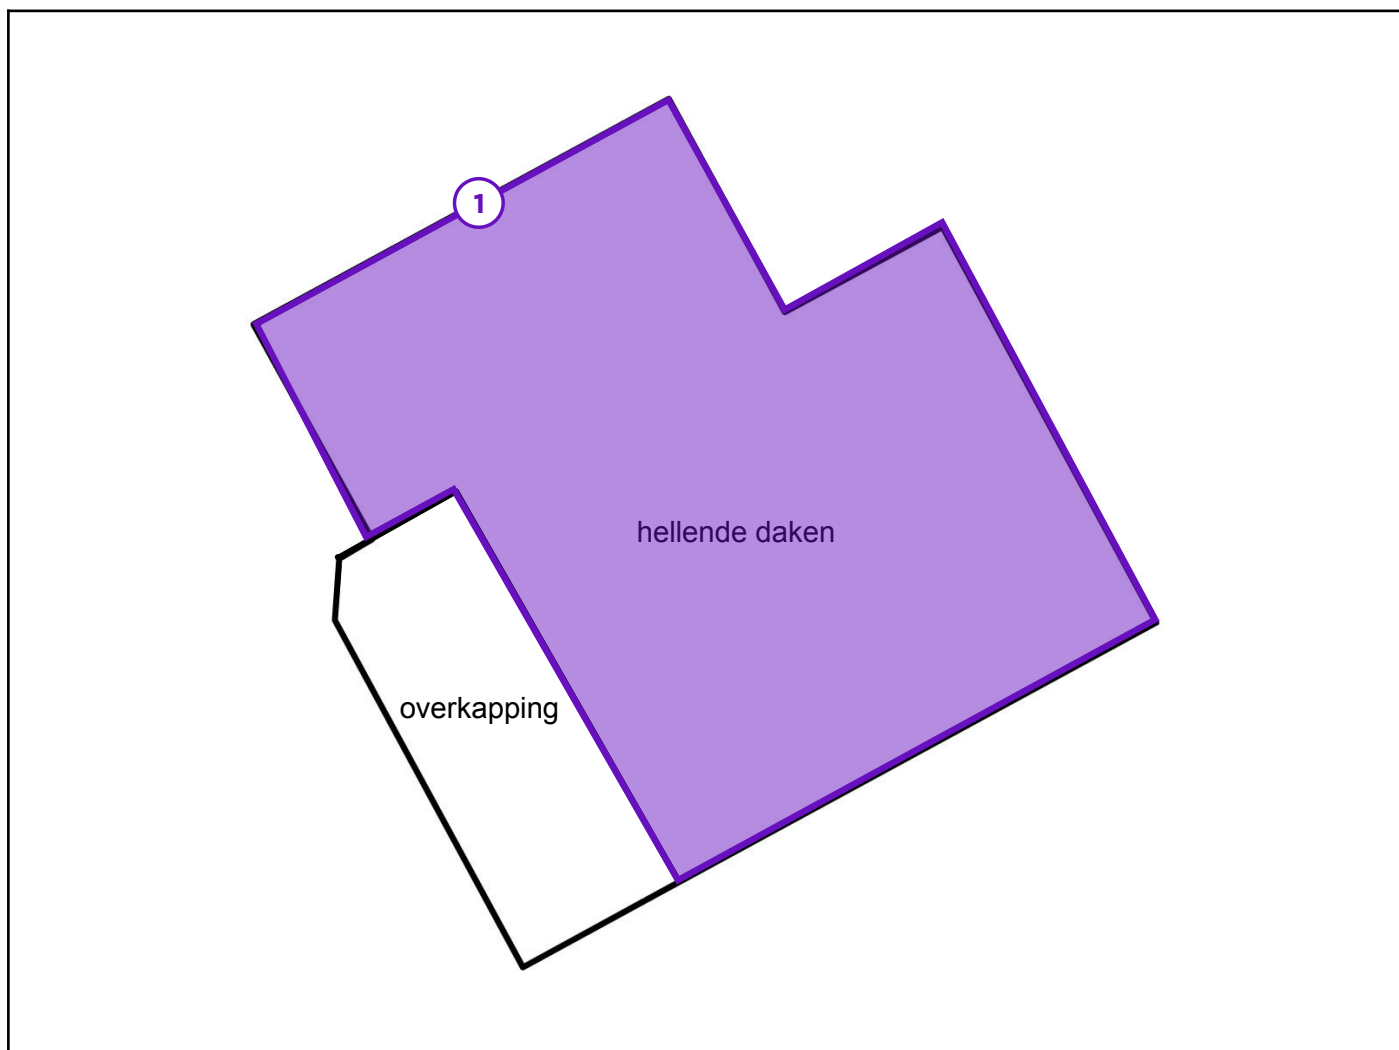
Plan 1.3: dakenplan

Beschrijving	Type	Actie
1. onderdak = niet asbesthoudend	Advies	-

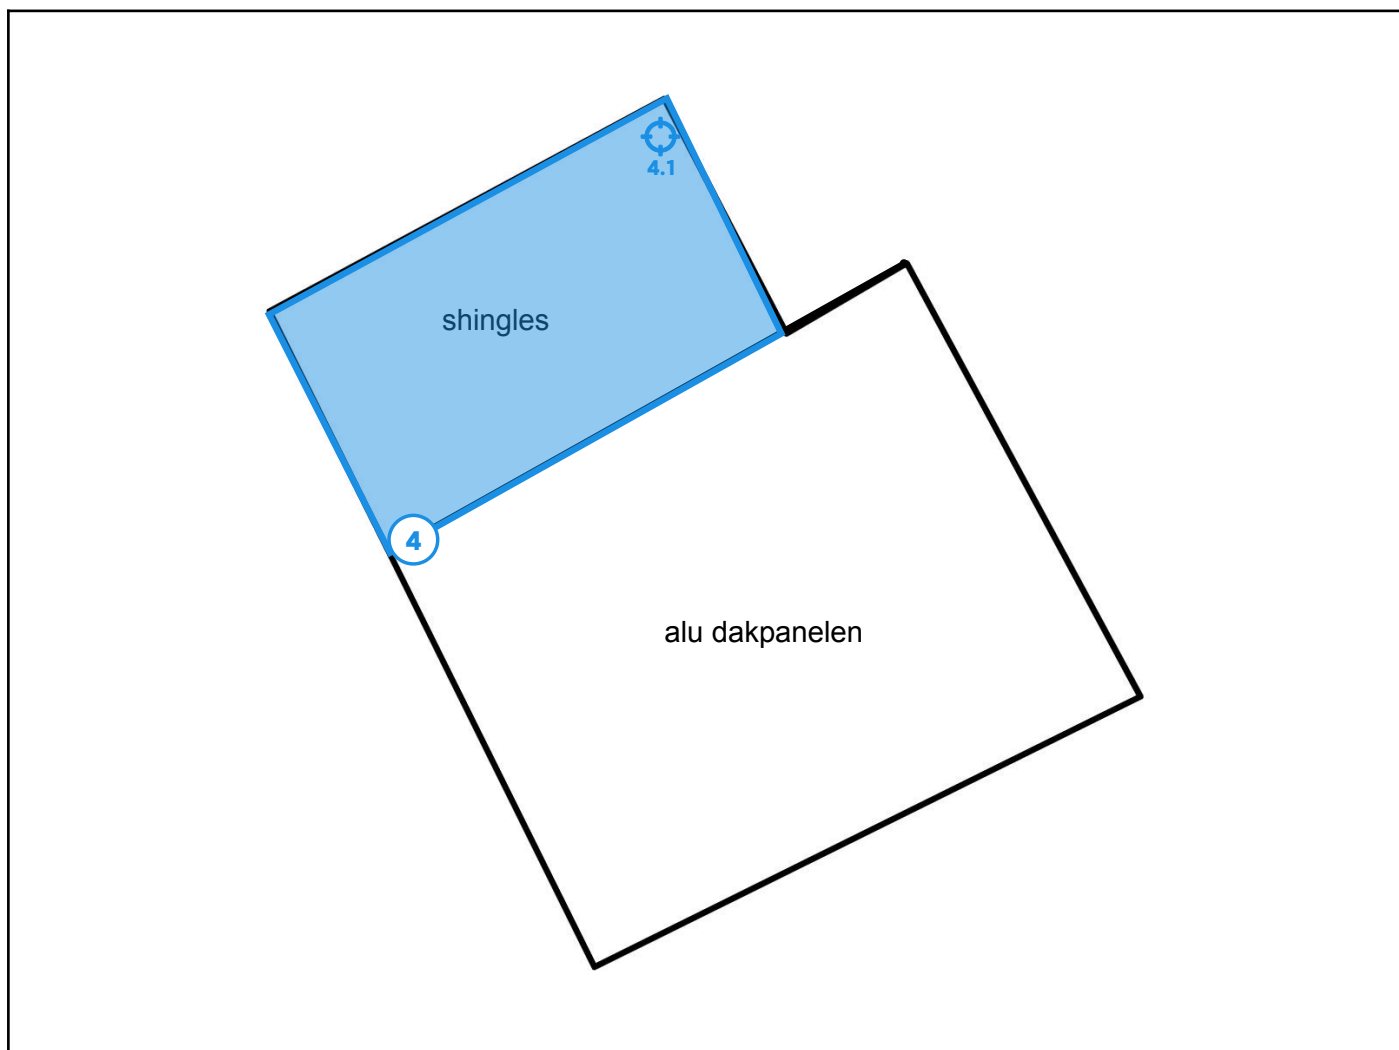
Plan 2.2: dakenplan

Beschrijving	Type	Actie
4. shingles tuinhuis	Geen asbest	-
4.1 Code: 3	Puntmonster	-

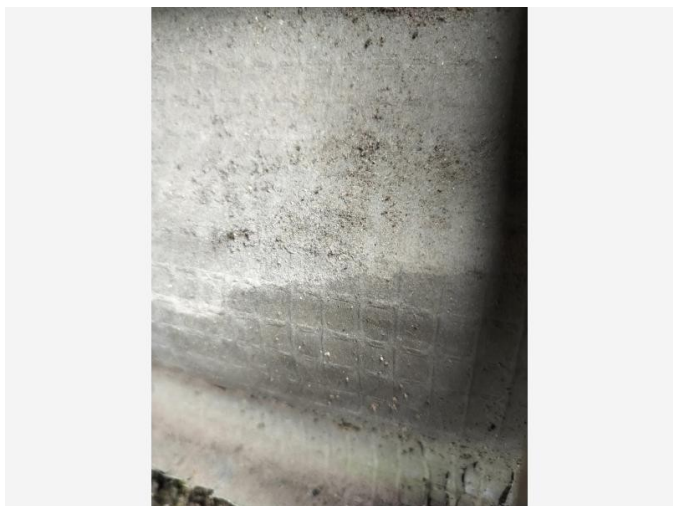
Vrije foto

onderdak = niet asbesthoudend = doek

Identificatiemethode	Vaststelling & expertise (niet-asbestverdacht)
Primaire drager	Schuin dak

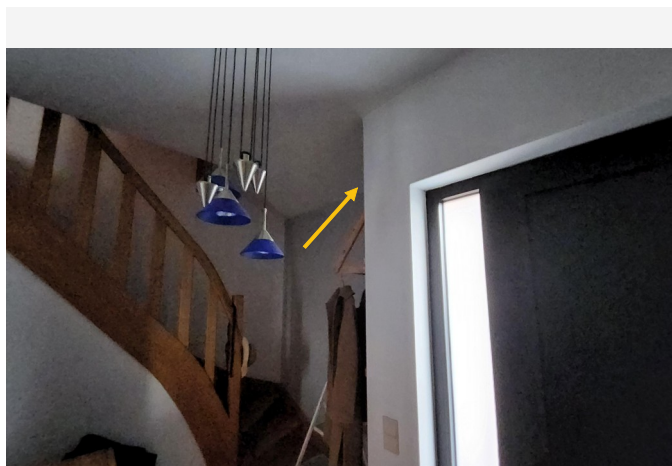
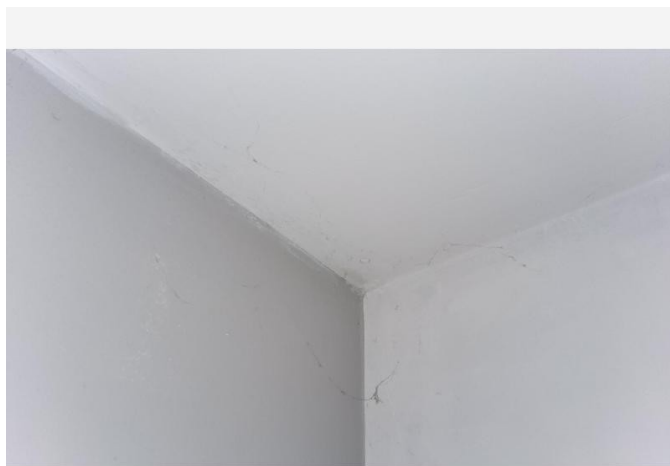
Fiche 2: pleisterwerk plafond

Conclusie

Geen asbest

#	Type	Referentie	Resultaat
2.1	Mengmonster	2	Geen asbest

Beschrijving	pleisterwerk plafond
Omgeving	Binnen
Primaire drager	Plafond
Bindmiddel van materiaal	Gips - kalk
Gebondenheid op basis van bindmiddel	Niet-hechtgebonden
Hoeveelheid (oppervlakte - dikte - aantal)	• 150,00 m ² - 1,00 cm - 1 stuk
Totaal volume	1,50 m ³
Identificatiemethode	Vaststelling met monsternamen
Destructieve handeling voor identificatie	Nee
Opmerking	<p>Volgende ruimtes bemonsterd:</p> <ul style="list-style-type: none">- individuele ruimte: woonkamer (muur naar gang, rechts achter)- trappenhuis: gang gelijkvloers (achter hoek inkomdeur) --> foto <p>Volgende ruimtes niet bemonsterd:</p> <ul style="list-style-type: none">- natte ruimte: verlaagde plafonds in natte ruimtes- stookruimte: cv-ketel in garage. Geen pleisterwerk aanwezig.

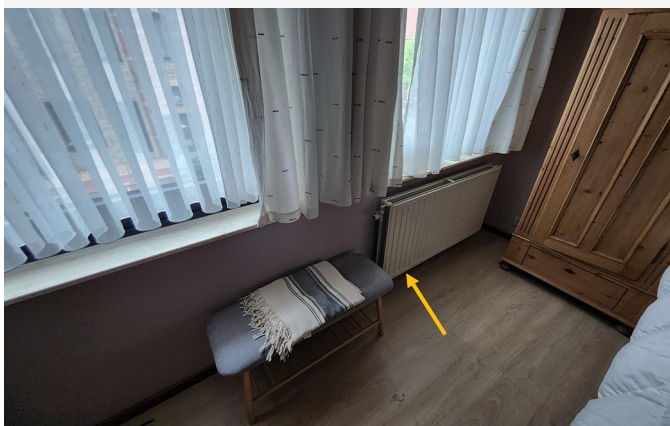
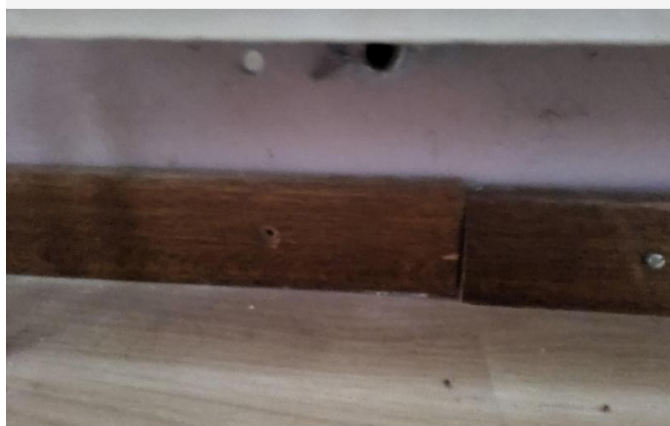
Fiche 3: pleisterwerk muur

Conclusie

Geen asbest

#	Type	Referentie	Resultaat
3.1	Mengmonster	1	Geen asbest

Beschrijving	pleisterwerk muur
Omgeving	Binnen
Primaire drager	Binnenwand
Bindmiddel van materiaal	Gips - kalk
Gebondenheid op basis van bindmiddel	Niet-hechtgebonden
Hoeveelheid (oppervlakte - dikte - aantal)	• 250,00 m ² - 1,00 cm - 1 stuk
Totaal volume	2,50 m ³
Identificatiemethode	Vaststelling met monstername
Destructieve handeling voor identificatie	Nee
Opmerking	<p>Volgende ruimtes bemonsterd:</p> <ul style="list-style-type: none">- individuele ruimte: slaapkamer vooraan (onder radiator) --> foto- natte ruimte: keuken (aan doorgang naar woonkamer)- trappenhal: gang gelijkvloers (achter hoek) <p>Volgende ruimtes niet bemonsterd:</p> <ul style="list-style-type: none">- stookruimte: cv-ruimte in garage. Geen pleisterwerk aanwezig.

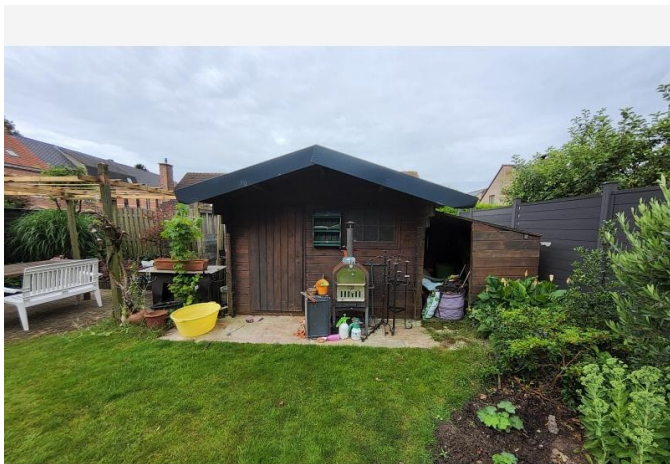
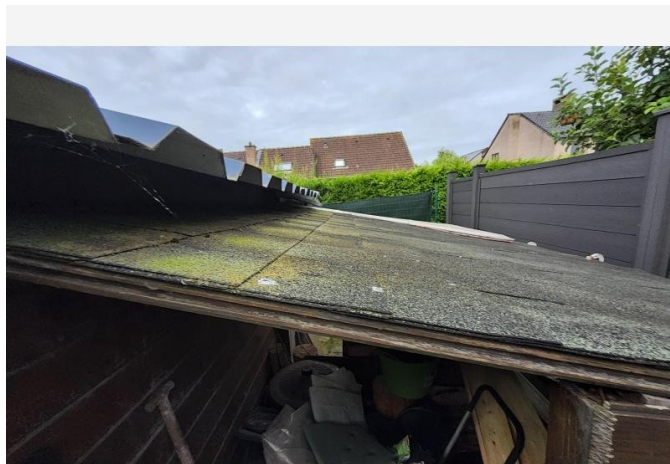
Fiche 4: shingles tuinhuis

Conclusie

Geen asbest

#	Type	Referentie	Resultaat
4.1	Puntmonster	3	Geen asbest

Beschrijving	shingles tuinhuis
Omgeving	Buiten
Primaire drager	Schuin dak
Bindmiddel van materiaal	Bitumen (roofing, teer, asfalt)
Gebondenheid op basis van bindmiddel	Hecht
Hoeveelheid (oppervlakte - aantal)	• 5,00 m ² - 1 stuk
Totale oppervlakte	5,00 m ²
Identificatiemethode	Vaststelling met monsternamen
Destructieve handeling voor identificatie	Nee
