## Rapport de contrôle d'installations électriques à basse et à très basse tension

RÉF. 122/2024/80530/01:1

DATE DU CONTRÔLE 09/10/2024 (09:00 - 10:00) AGENT VISITEUR Mohamed Izmar  
ADRESSE DU CONTRÔLE Avenue Docteur Zamenhof 18 (étage 06 appartement 117) - 1070 Anderlecht TYPE DE CONTRÔLE Visite de contrôle vente ancienne installation (8.4.2)

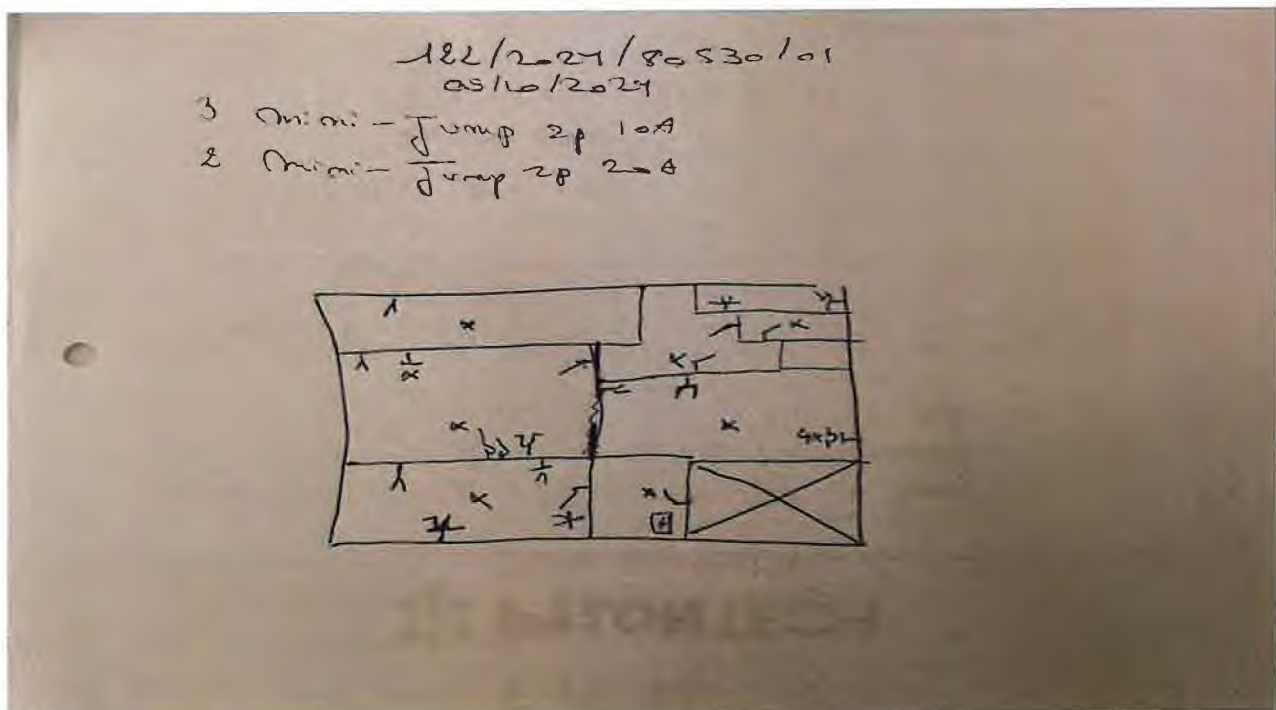
Croquis de position élémentaire et descriptif sommaire des tableaux

sur base de ce qui est visible et accessible lors du contrôle

Note : ces croquis ne remplacent pas les schémas unifilaires et de position réglementaires
