Asbestinventarisatetest

13027A0248/00A000 - Servaas Daemsstraat Noorderwijk

Attestnummer : 20231115-000188.000

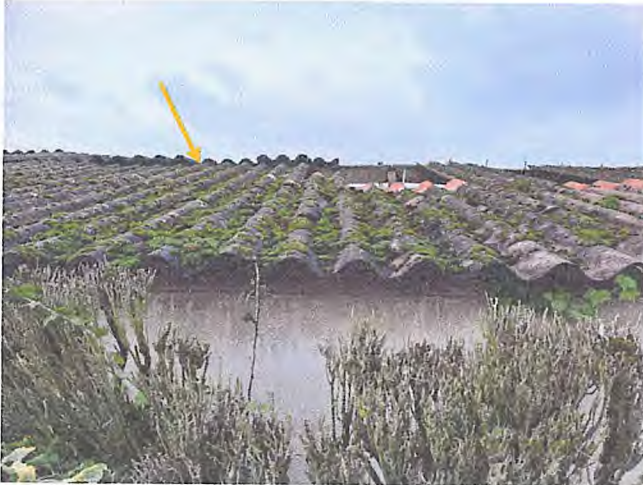
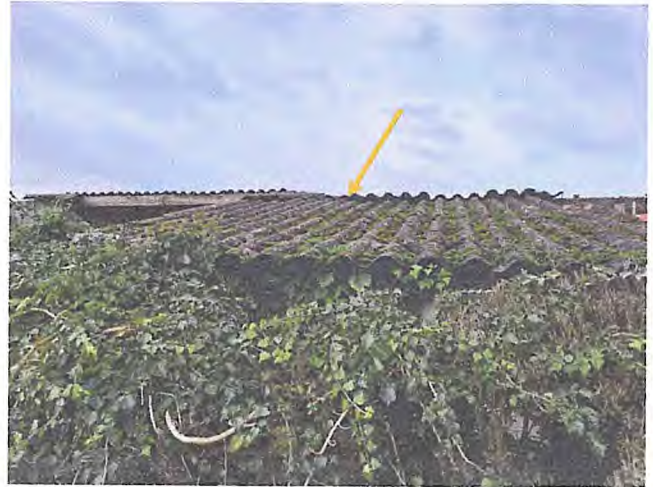
Fiche 1: Golfplaten opslagruimte

Asbestmateriaal

Overzichtsfoto

Detailfoto

Eindbeoordeling materiaalisico	Hoog materiaalisico en/of hoge kans op vezelvrijgave
--------------------------------	--

Gebondenheid	Categorie 1: hechtgebonden in oorsprong
Asbestsoort (vezeltype)	Crocidoliet aanwezig
Asbestconcentratie	Laag (< 50%)
Afschermingsgraad van het gehele materiaal	Geheel of deels vrij aan de buitenlucht
Toestand van het materiaal	Zwaar beschadigd, zwaar verweerd

Beschrijving	Golfplaten opslagruimte
Omgeving	Buiten
Primaire drager	Schuin dak
Asbestmateriaal	Dak- en gevelbekleding - Golfplaat
Bindmiddel van asbestmateriaal	Cement
Gebondenheid op basis van bindmiddel	Hecht
Hoeveelheid (oppervlakte - aantal)	• 30,00 m ² - 1 stuk
Totale oppervlakte	30,00 m ²
Eenvoudig bereikbaar	Ja
Bevestigingswijze	• Geschroefd
Identificatiemethode	Vaststelling zonder monstername

Destructieve handeling voor identificatie	Nee
Opmerking	Deel van het dak is reeds verdwenen, vermoedelijk zijn dit de stukken / restanten welke bij de zijkant te vinden zijn. Ook zijkant (tip) bestaat deels (bovenste) uit ac golfplaten

Dringend verwijderen

- Verwijder dit asbestmateriaal zo snel mogelijk. Volg de toestand goed op.

- Eenvoudige handelingen: mag via doe-het-zelf of door werknemer(s) met opleidingsattest eenvoudige handelingen
Nog gemonteerde golfplaten kunnen mits de nodige voorzichtigheid worden weggenomen. Goed fixeren voor aanvang werken, onmiddellijk verpakken in asbestbags en afvoeren naar erkende verwerker of containerpark

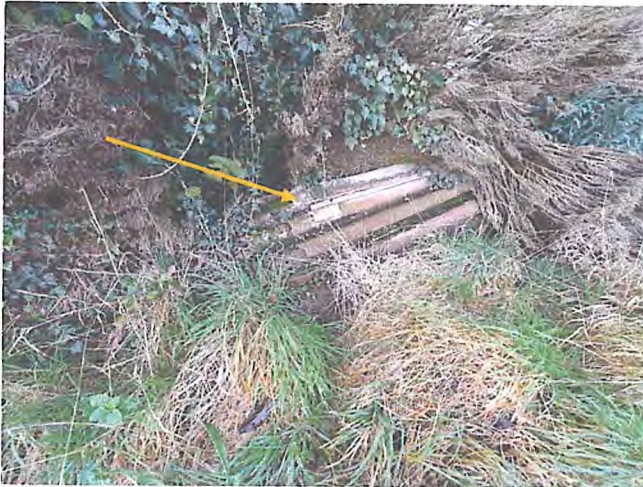
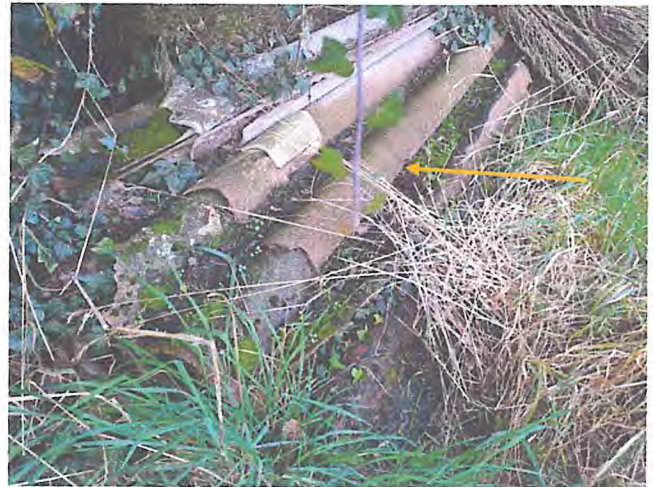
Fiche 2: Restanten golfplaten

Asbestmateriaal - afvalstof

Overzichtsfoto

Detailfoto

Beschrijving	Restanten golfplaten
Type afvalstof	Betreft resten (contaminatie) van verwerking of beschadiging
Type resten (contaminatie)	<ul style="list-style-type: none">• Stukken, fragmenten (los, opliggend)
Besmette materialen	<ul style="list-style-type: none">• Bodem
Bron van de resten	Golfplaten op dak, deels verdwenen, mogelijks door storm beschadigd en ter plaatse (tijdelijk) opgeslagen.
Omgeving	Buiten
Primaire drager	Schuin dak
Gebondenheid resten	Hecht
Hoeveelheid (gewicht - aantal)	<ul style="list-style-type: none">• 250,00 kg - 1 stuk
Totaal gewicht	250,00 kg
Eenvoudig bereikbaar	Ja
Identificatiemethode	Vaststelling zonder monstername

Dringend verwijderen

- Verwijder het asbestafval.

- Eenvoudige handelingen: mag via doe-het-zelf of door werknemer(s) met opleidingsattest eenvoudige handelingen
Restanten voorzichtig doch nauwkeurig opruimen, goed fixeren voor en tijdens werkzaamheden ; uiteraard alle nodige pbm's dragen ; onmiddellijk afvoeren naar erkende verwerker in correcte verpakking (asbestbag)
