Asbestinventarisatetest

Uilenberg 33, 2270 Herenthout

Attestnummer : 20240707-000167.000

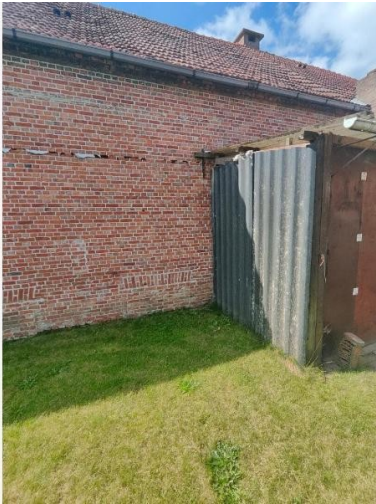
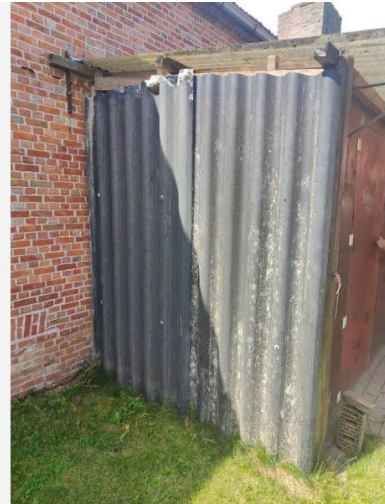
Overzichtsfoto

Detailfoto

Eindbeoordeling materiaalrisico	Verhoogd materiaalrisico en/of verhoogde kans op vezelvrijgave
---------------------------------	--

Gebondenheid	Categorie 1: hechtgebonden in oorsprong
Asbestsoort (vezeltype)	Crocidoliet aanwezig
Asbestconcentratie	Laag (< 50%)
Afschermingsgraad van het gehele materiaal	Geheel of deels vrij aan de buitenlucht
Toestand van het materiaal	Matig beschadigd, matig verweerd

Beschrijving	golfplaten
Omgeving	Buiten
Primaire drager	Afboording, omheining...
Asbestmateriaal	Dak- en gevelbekleding - Golfplaat
Bindmiddel van asbestmateriaal	Cement
Gebondenheid op basis van bindmiddel	Hecht
Hoeveelheid (oppervlakte - aantal)	<ul style="list-style-type: none">• 10,00 m² - 1 stuk
Totale oppervlakte	10,00 m ²
Eenvoudig bereikbaar	Ja
Bevestigingswijze	<ul style="list-style-type: none">• Onbekend
Identificatiemethode	Vaststelling zonder monstername
Destructieve handeling voor identificatie	Nee

Het asbestmateriaal valt onder de mijlpaal van 2034.

- Zorg voor een veilig beheer. Vermijd het beschadigen van het asbestmateriaal. Controleer de toestand jaarlijks op wijzigingen.
- Zorg voor een veilig beheer en verwijder dit asbestmateriaal wanneer het bij werken eenvoudig bereikbaar wordt. Controleer de toestand jaarlijks op wijzigingen.

- Eenvoudige handelingen: mag via doe-het-zelf of door werknemer(s) met opleidingsattest eenvoudige handelingen
Mag zelf zonder verhoogde kans op vezelemissie.
