Asbestinventarisatetest

Spaarzaamheidsstraat 11, 1930 Zaventem

Attestnummer : 20240419-000214.000

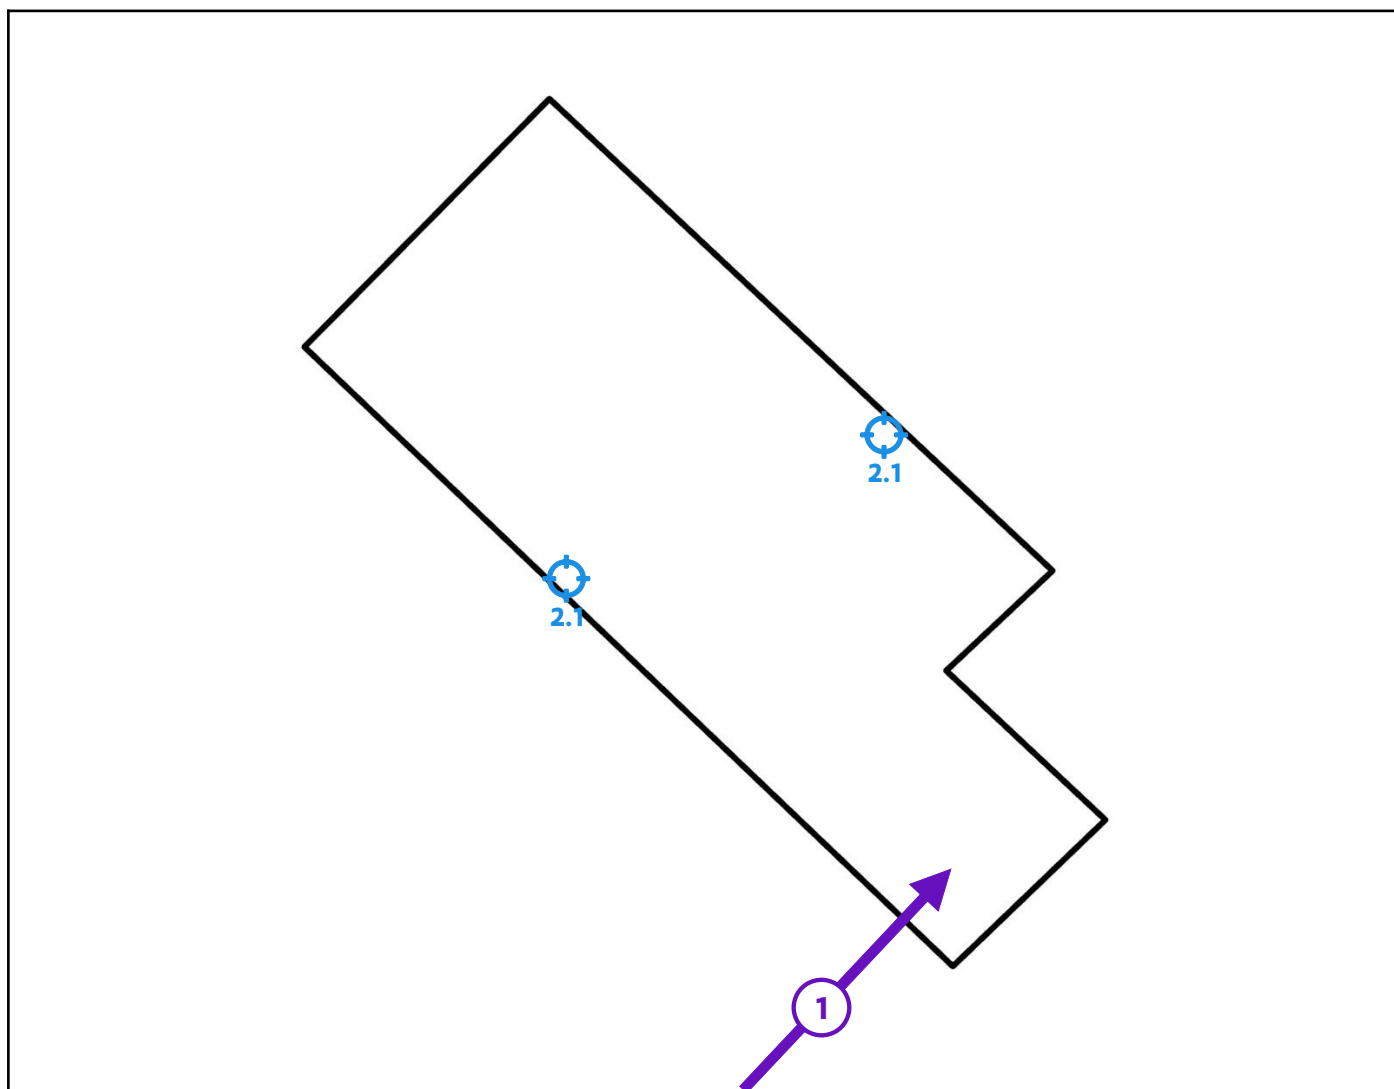
Plan 1.1: Hoofdgebouw plan

Beschrijving	Type	Actie
1. plat dak EPDM	Advies	-
2. Pleister muren	Geen asbest	-
2.1 Code: 240494-1	Mengmonster	-

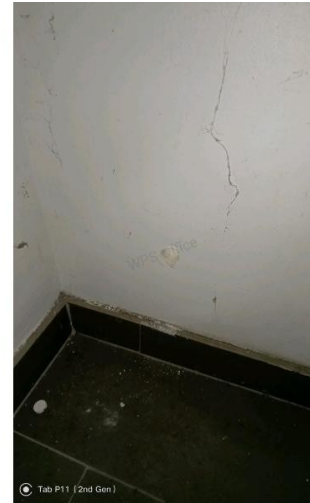
Fiche 2: Pleister muren

Geen asbest

#	Type	Referentie	Resultaat
2.1	Mengmonster	240494-1	Geen asbest

Beschrijving	Pleister muren
Omgeving	Binnen
Primaire drager	Binnenwand
Bindmiddel van materiaal	Gips - kalk

Gebondenheid op basis van bindmiddel	Niet-hechtgebonden
Hoeveelheid (oppervlakte - dikte - aantal)	• 150,00 m ² - 1,00 cm - 1 stuk
Totaal volume	1,50 m ³
Identificatiemethode	Vaststelling met monstername
Destructieve handeling voor identificatie	Nee
