• Interventiegegevens  
Plaats: Boslos, 13 9700 Oudenaarde  
Datum: 09/12/2014  
Uitgevoerd door: AV3679 - MAGERMAN SAMUEL

Boslos, 13  
9700 Oudenaarde  
België

## PROCES-VERBAAL VAN GELIJKVORMIGHEIDSONDERZOEK EN/OF CONTROLEBEZOEK VAN EEN ELEKTRISCHE LAAGSPANNINGSINSTALLATIE

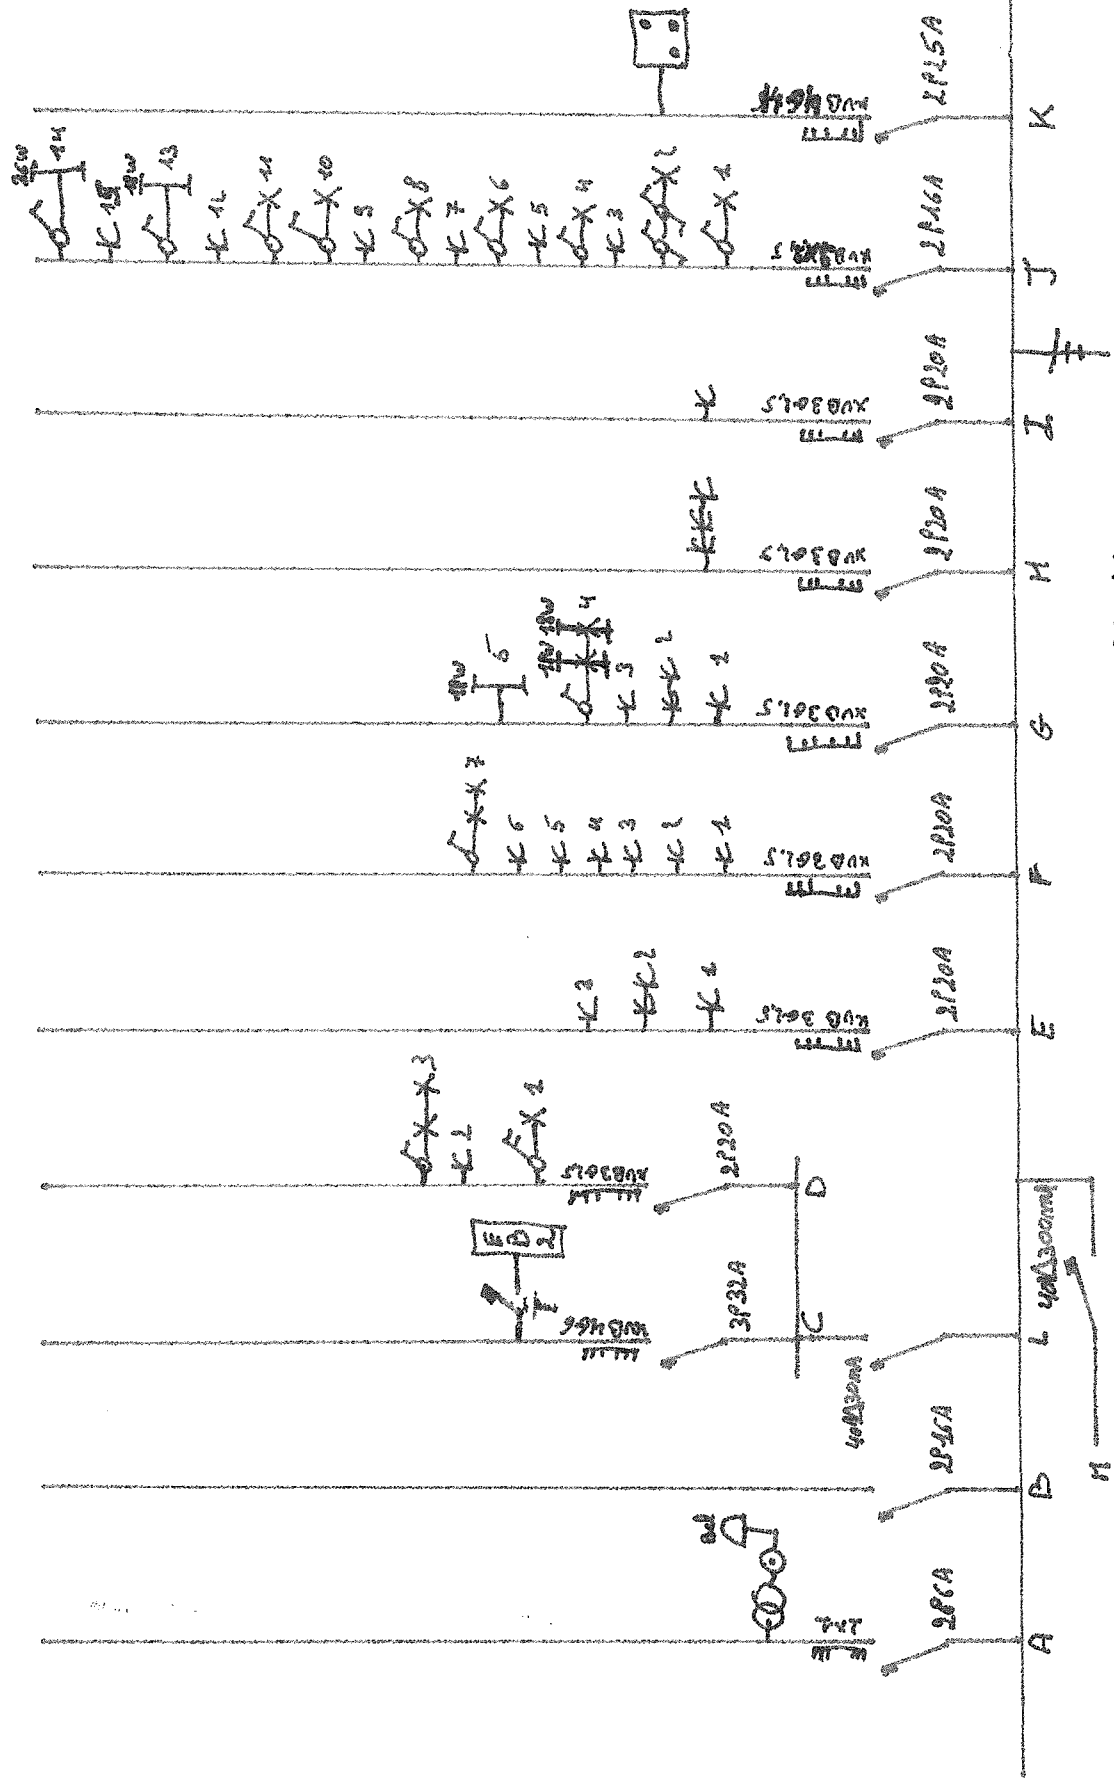
- A: Bel
- B: Reserve
- C: Voeding bord 2
- D: Boorbamer
- E: stopcontact, keuker en belder
- F: stopcontact eetkamer + kamer 1-2 en 3
- G: keuker
- H: stopcontact eetkamer
- I: stopcontact kamer 1
- J: Verlichting + stopcontacten
- K: boorbout
- L: Verlies stroom 30 mA
- M: Verlies stroom 300 mA

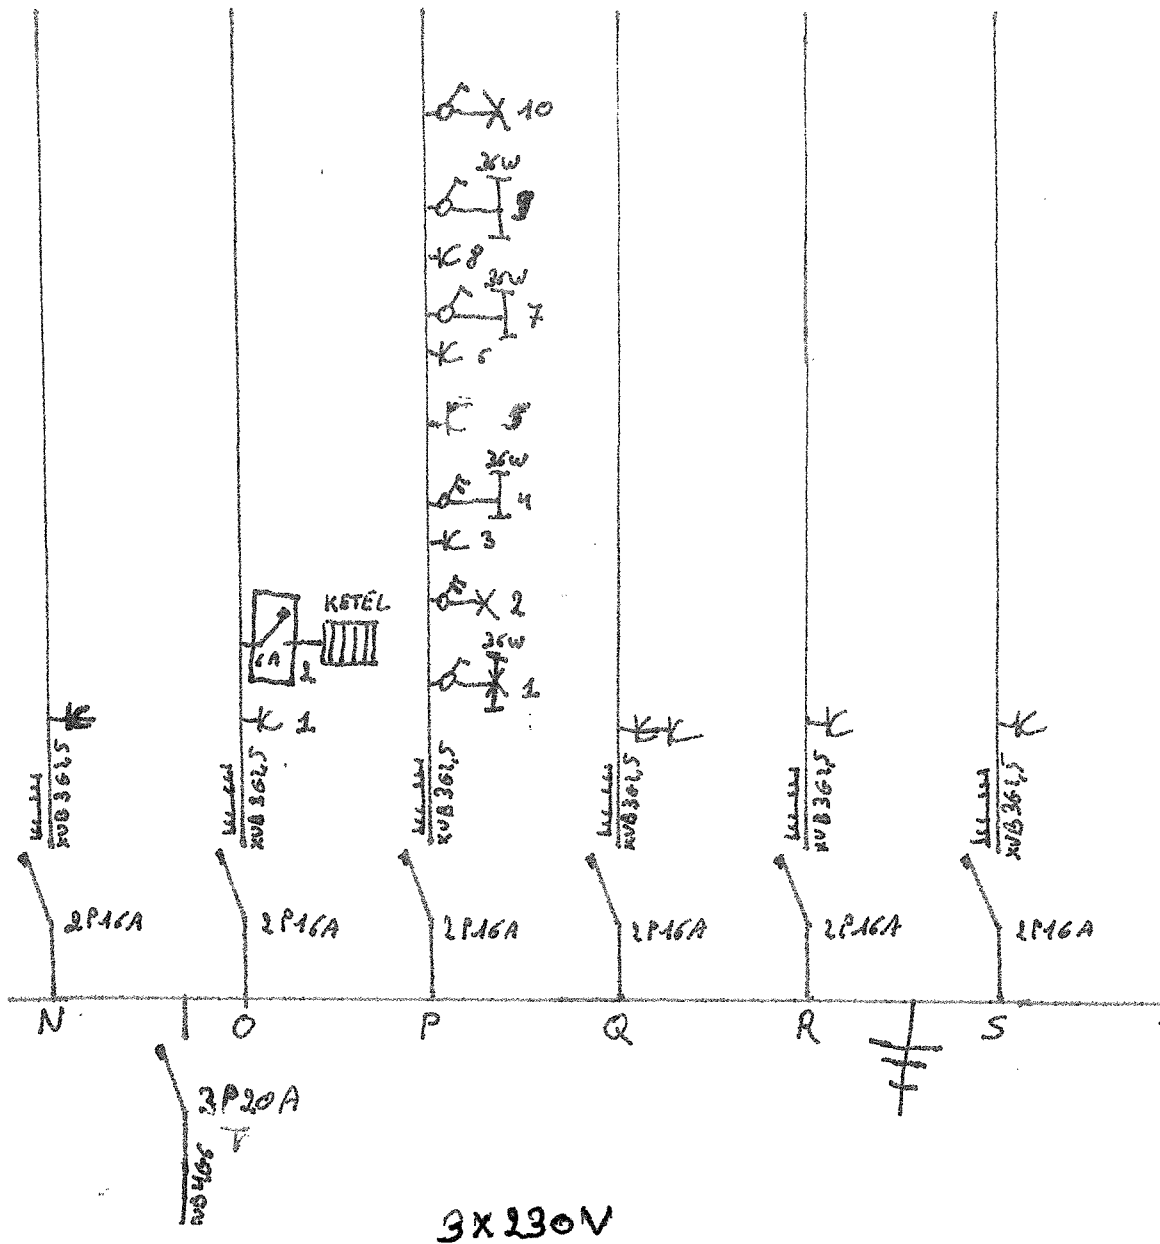
Bord 2

- N: ijskast
- O: chauffage betel
- P: garage, veranda, bot 1-2 en 3
- Q: microgolf
- R: vaatwasser
- S: wasmachine
- T: algemener:-
