# Asbestinventarisatetest

Sint-Amandstraat 7, 9810 Nazareth

Attestnummer : **20240414-000051.000**

Uitgegeven op : **14.04.2024**

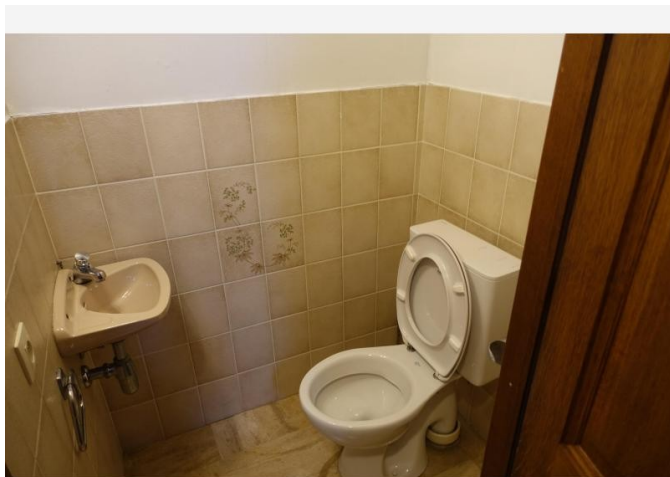
Vrije foto

Gezien het bouwjaar van de woning kan men stellen dat de gebruikte tegellijm mogelijk een asbesthoudend karakter heeft.

Identificatiemethode	Redelijk vermoeden
----------------------	--------------------

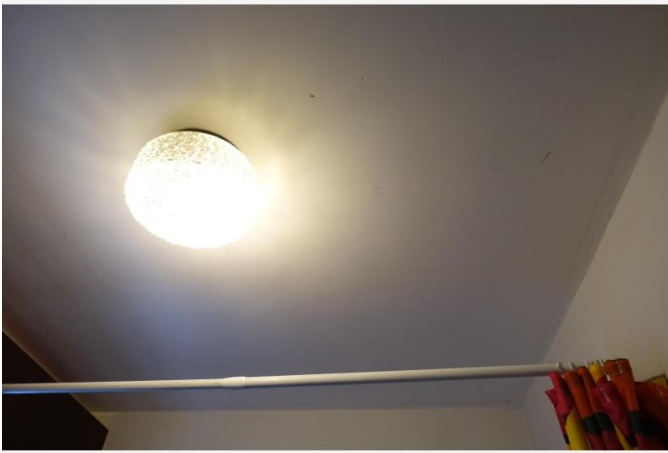
## Fiche 2: Pleisterwerk plafond

Geen asbest

#	Type	Referentie	Resultaat
2.1	Mengmonster	1.2 pleisterwerk plafond	Geen asbest

Beschrijving	Pleisterwerk plafond
Omgeving	Binnen
Primaire drager	Plafond

<b>Bindmiddel van materiaal</b>	Gips - kalk
<b>Gebondenheid op basis van bindmiddel</b>	Niet-hechtgebonden
<b>Hoeveelheid (oppervlakte - dikte - aantal)</b>	• 130,00 m <sup>2</sup> - 0,01 cm - 1 stuk
<b>Totaal volume</b>	0,013 m <sup>3</sup>
<b>Identificatiemethode</b>	Vaststelling met monstername
<b>Destructieve handeling voor identificatie</b>	Nee
<b>Opmerking</b>	Hoeveelheid is een schatting.

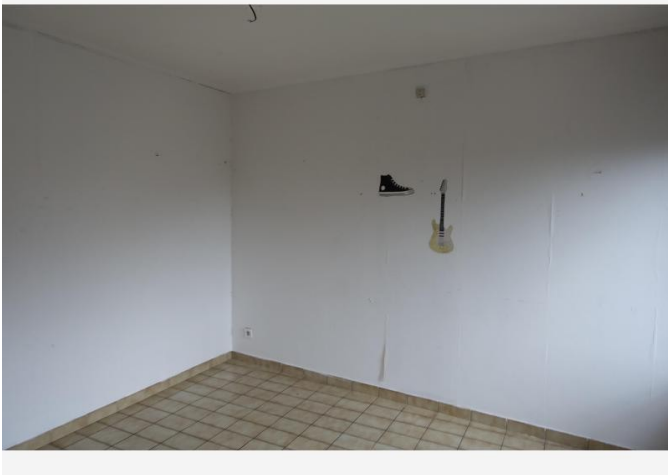
## Fiche 3: Pleisterwerk muren

Geen asbest

#	Type	Referentie	Resultaat
3.1	Mengmonster	1.1 pleisterwerk muren	Geen asbest

Beschrijving	Pleisterwerk muren
Omgeving	Binnen
Primaire drager	Binnenwand

<b>Bindmiddel van materiaal</b>	Gips - kalk
<b>Gebondenheid op basis van bindmiddel</b>	Niet-hechtgebonden
<b>Hoeveelheid (oppervlakte - dikte - aantal)</b>	• 520,00 m <sup>2</sup> - 0,01 cm - 1 stuk
<b>Totaal volume</b>	0,052 m <sup>3</sup>
<b>Identificatiemethode</b>	Vaststelling met monstername
<b>Destructieve handeling voor identificatie</b>	Nee
<b>Opmerking</b>	Hoeveelheid is een schatting.
