# Asbestinventarisatetest

Fabrieksstraat 28, 9280 Lebbeke

Attestnummer : 20240322-000391.000

## Zone 1: Hoofdgebouw

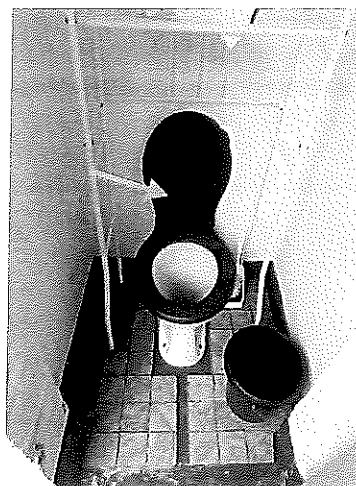
Het asbestmateriaal valt onder de mijlpaal van 2040.

Eindbeoordeling materiaalrisico                      Laag materiaalrisico en/of verlaagde kans op vezelvrijgave

Gebondenheid	Categorie 1: hechtgebonden in oorsprong
Asbestsoort (vezeltype)	Crocidoliet aanwezig
Asbestconcentratie	Laag (< 50%)
Afschermingsgraad van het gehele materiaal	Geheel of deels (ook) vrij aan de binnenlucht
Toestand van het materiaal	Onbeschadigd, niet verweerd

Beschrijving	WC-bril
Omgeving	Binnen
Primaire drager	Sanitaire infrastructuur en uitrusting (toe- en afvoer)
Asbestmateriaal	Plaat, paneel, tablet - Type Bakeliet
Bindmiddel van asbestmateriaal	Kunststof of -hars
Gebondenheid op basis van bindmiddel	Hecht
Hoeveelheid (oppervlakte - dikte - aantal)	• 0,50 m <sup>2</sup> - 2,00 cm - 1 stuk
Totaal volume	0,01 m <sup>3</sup>
Eenvoudig bereikbaar	Ja

Bevestigingswijze	• Geklemd
Identificatiemethode	Vaststelling zonder monstername
Destructieve handeling voor identificatie	Nee
Opmerking	Het is niet zeker dat deze asbest bevat, maar gezien de kleine hoeveelheid is dit niet de moeite om te bemonsteren.

- Zorg voor een veilig beheer. Vermijd het beschadigen van het asbestmateriaal. Controleer de toestand jaarlijks op wijzigingen.
- Zorg voor een veilig beheer en verwijder dit asbestmateriaal wanneer het bij werken eenvoudig bereikbaar wordt. Controleer de toestand jaarlijks op wijzigingen.

- Eenvoudige handelingen: mag via doe-het-zelf of door werknemer(s) met opleidingsattest eenvoudige handelingen  
Verwijdering zonder beschadiging of breken, gelieve te verwijderen materiaal te bevochtigen/fixeren, in daarvoor voorzien afvalzakken te steken en af te voeren of te laten ophalen. Gelieve beschermingsmaatregelen (masker FFP3, pak, handschoenen,...) in acht te nemen voor de verwijderaar en de omgeving

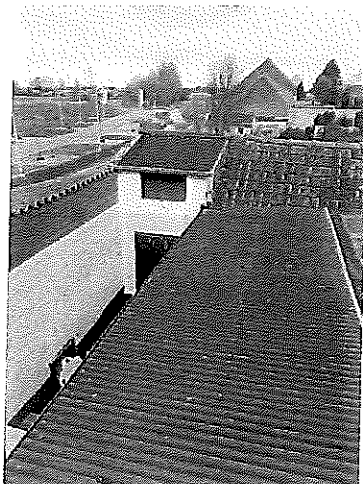
## Fiche 4: Golfplaten

Geen asbest

#	Type	Referentie	Resultaat
4.1	Mengmonster	BDA24040/3	Geen asbest

Beschrijving	Golfplaten
Omgeving	Grenst aan binnen- en buitenlucht
Primaire drager	Schuin dak
Bindmiddel van materiaal	Bitumen (roofing, teer, asfalt)

<b>Gebondenheid op basis van bindmiddel</b>	Hecht
<b>Hoeveelheid (oppervlakte - aantal)</b>	• 12,00 m <sup>2</sup> - 1 stuk
<b>Totale oppervlakte</b>	12,00 m <sup>2</sup>
<b>Identificatiemethode</b>	Vaststelling met monstername
<b>Destructieve handeling voor identificatie</b>	Nee
<b>Opmerking</b>	Inclusief een stuk roofing onder de pannen. Inclusief een golfplaat in opslag in de buitenberging.

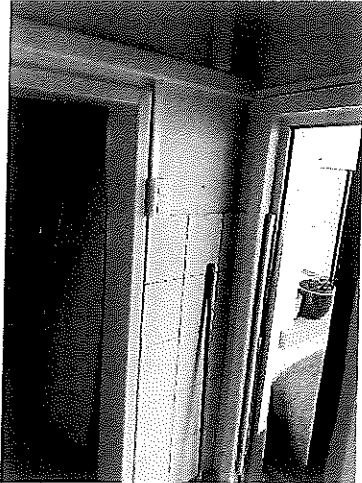
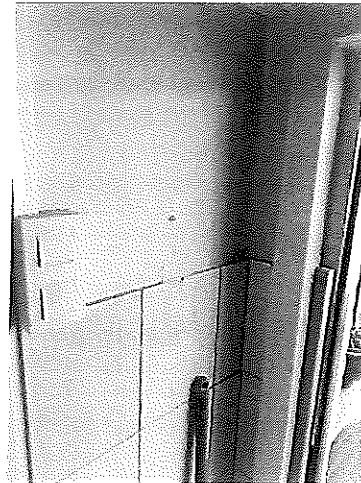
## Fiche 5: Pleisterwerk muren

Geen asbest

#	Type	Referentie	Resultaat
5.1	Mengmonster	BDA24040/1	Geen asbest

Beschrijving	Pleisterwerk muren
Omgeving	Binnen
Primaire drager	Binnenwand

<b>Bindmiddel van materiaal</b>	Gips - kalk
<b>Gebondenheid op basis van bindmiddel</b>	Niet-hechtgebonden
<b>Hoeveelheid (oppervlakte - dikte - aantal)</b>	• 150,00 m <sup>2</sup> - 1,00 cm - 1 stuk
<b>Totaal volume</b>	1,50 m <sup>3</sup>
<b>Identificatiemethode</b>	Vaststelling met monstername
<b>Destructieve handeling voor identificatie</b>	Nee
<b>Opmerking</b>	Alle muren zijn bezet met pleisterwerk
