Asbestinventarisatetest

Larestraat 3, 9910 Aalter

Attestnummer : 20221129-000215.000

Uitgegeven op : 29.11.2022

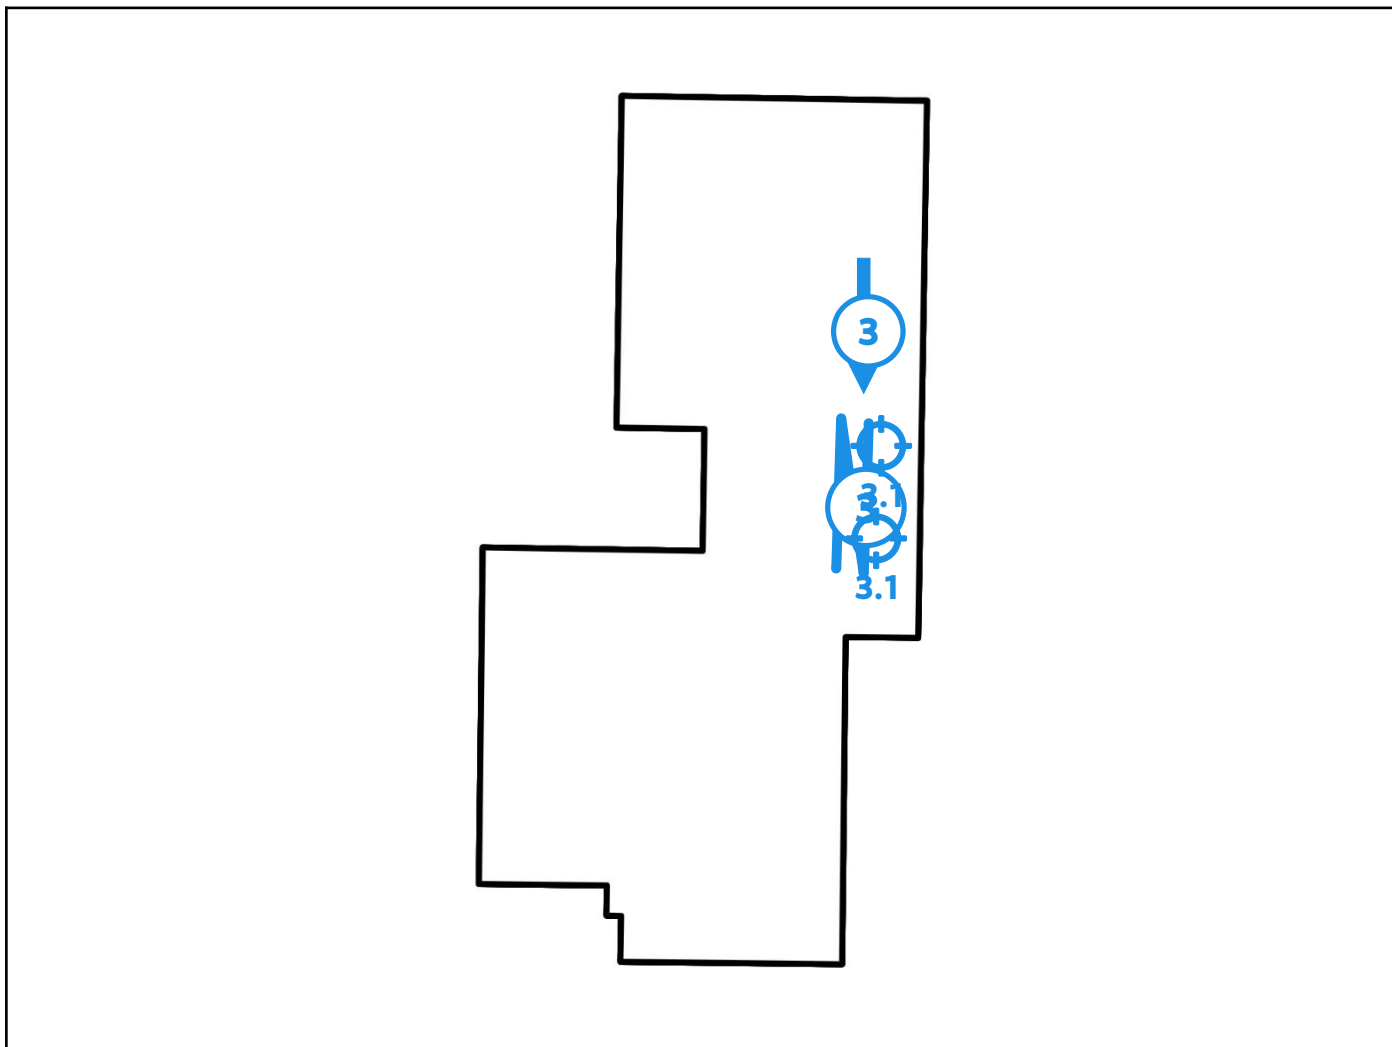
Plan 1.6: Hoofdgebouw plan

Beschrijving	Type	Actie
3. Teerachtige voeging bij alle verwarmingsroosters	Geen asbest	-
3.1 Code: MM 00	Puntmonster	-

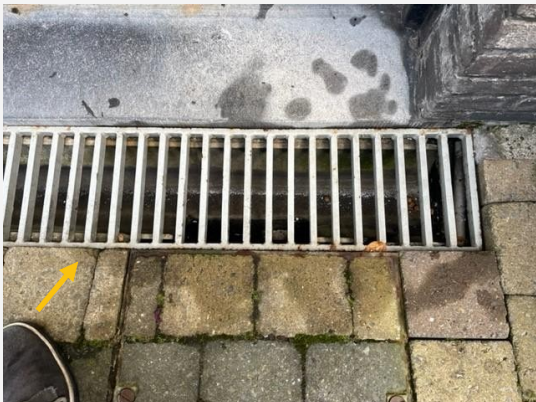
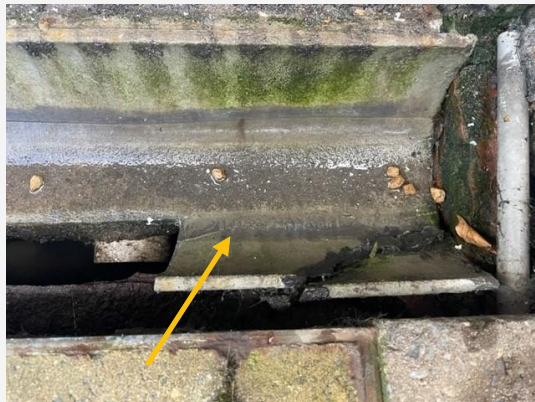
Het asbestmateriaal valt onder de mijlpaal van 2040.

Eindbeoordeling materiaalrisico	Laag materiaalrisico en/of verlaagde kans op vezelvrijgave
---------------------------------	--

Gebondenheid	Categorie 1: hechtgebonden in oorsprong
Asbestsoort (vezeltype)	Crocidoliet aanwezig
Asbestconcentratie	Laag (< 50%)
Afschermingsgraad van het gehele materiaal	Geheel of deels vrij van de buitenlucht
Toestand van het materiaal	Licht beschadigd, licht verweerd. Intact materiaal type Pical – asbestboard of categorie III 'gebondenheid'

Beschrijving	Afvoerbuis water
Omgeving	Buiten
Primaire drager	Vloer-plafondopening (luik, ...)
Asbestmateriaal	Buis, koker, leiding, pijp, doorvoer
Bindmiddel van asbestmateriaal	Cement
Gebondenheid op basis van bindmiddel	Hecht
Hoeveelheid (lengte - omtrek - dikte - aantal)	<ul style="list-style-type: none">• 6,00 m - 15,00 cm - 2,00 cm - 1 stuk
Totaal volume	0,018 m ³
Eenvoudig bereikbaar	Ja
Bevestigingswijze	<ul style="list-style-type: none">• Geklemd

Identificatiemethode	Vaststelling zonder monstername
Destructieve handeling voor identificatie	Nee
Opmerking	Afvoerbuis bedekt met rooster, in gebruik als waterafvoer. Asbesthoudend.

- Zorg voor een veilig beheer. Vermijd het beschadigen van het asbestmateriaal. Controleer de toestand jaarlijks op wijzigingen.

- Eenvoudige handelingen: mag via doe-het-zelf of door werknemer(s) met opleidingsattest eenvoudige handelingen
De wet voorziet geen beperking bij het zelf verwijderen van dergelijke asbesthoudende buizen, Steeds verwijderen zonder breken en of gooien. Afvoeren naar het recyclagepark en of erkende asbest opslagplaats. Hou rekening met uw eigen veiligheid en draag steeds een mondkapje en beschermingskleding.

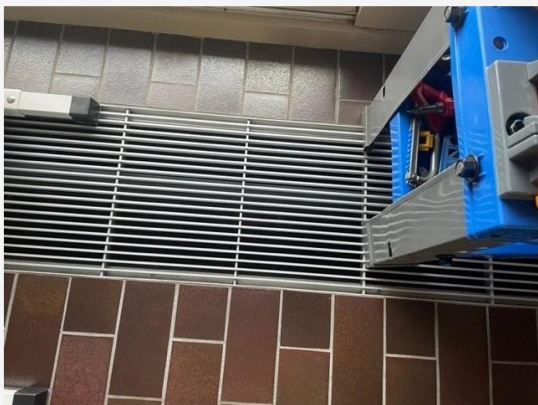
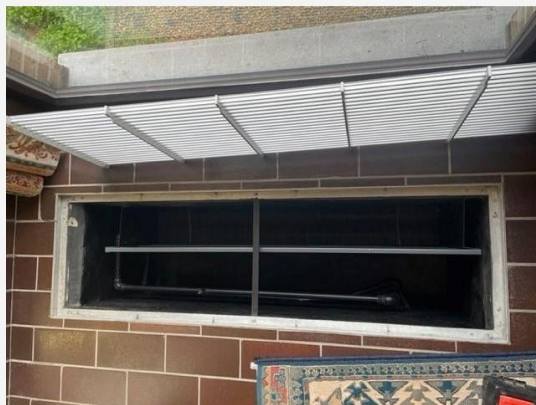
Fiche 3: Teerachtige voeging bij alle verwarmingsroosters

Geen asbest

#	Type	Referentie	Resultaat
3.1	Puntmonster	MM 00	Geen asbest

Beschrijving	Teerachtige voeging bij alle verwarmingsroosters
Omgeving	Binnen

Primaire drager	Binnenwand
Bindmiddel van materiaal	Bitumen (roofing, teer, asfalt)
Gebondenheid op basis van bindmiddel	Hecht
Hoeveelheid (lengte - breedte - dikte - aantal)	<ul style="list-style-type: none"> • 16,00 cm - 0,20 cm - 0,50 cm - 1 stuk
Totaal volume	< 0,001 m ³
Identificatiemethode	Vaststelling met monstername
Destructieve handeling voor identificatie	Nee
Opmerking	Na analyse blijkt de uitgesmeerde vermeende teer niet asbesthoudend te zijn.

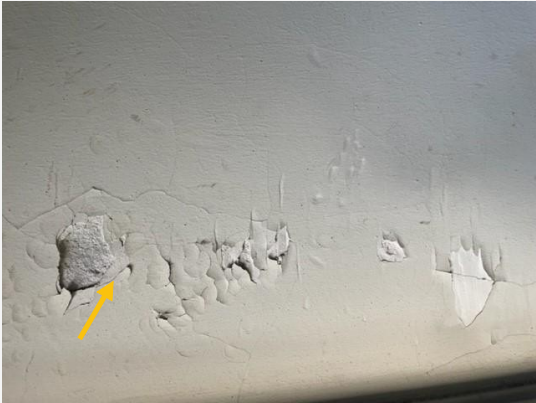
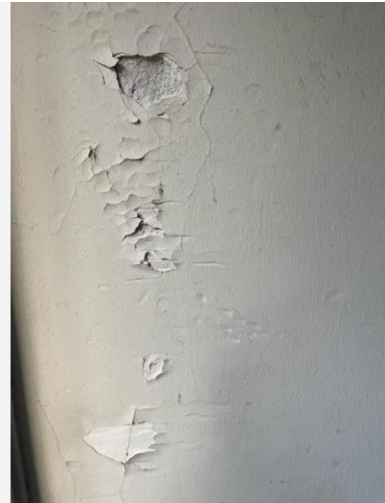
Geen asbest

#	Type	Referentie	Resultaat
4.1	Mengmonster	MM 001	Geen asbest

Beschrijving	Pleisterwerk muren
Omgeving	Binnen
Primaire drager	Binnenwand

Bindmiddel van materiaal	Gips - kalk
Gebondenheid op basis van bindmiddel	Niet-hechtgebonden
Hoeveelheid (oppervlakte - dikte - aantal)	• 88,00 m ² - 1,00 cm - 1 stuk
Totaal volume	0,88 m ³
Identificatiemethode	Vaststelling met monstername
Destructieve handeling voor identificatie	Nee
