Asbestinventarisatetest

Hoekestraat 122, 9910 Aalter

Attestnummer : 20221221-000391.000

Uitgegeven op : 21.12.2022

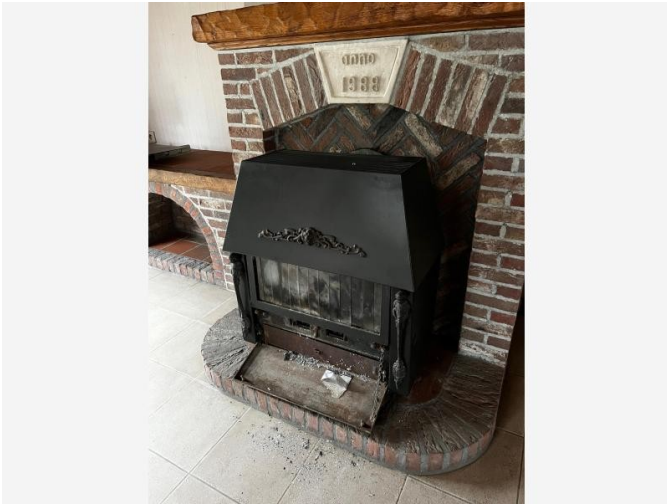
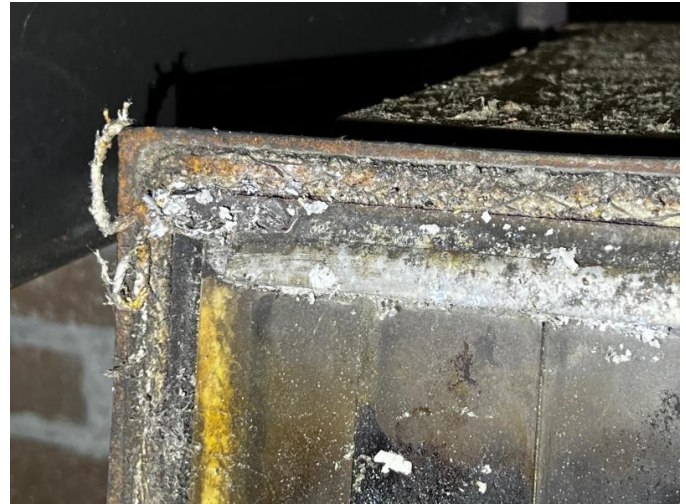
Eindbeoordeling materiaalrisico	Verhoogd materiaalrisico en/of verhoogde kans op vezelvrijgave
---------------------------------	--

Gebondenheid	Categorie 3: niet-hechtgebonden met weinig of geen matrix
Asbestsoort (vezeltype)	Alleen chrysotiel
Asbestconcentratie	Hoog ($\geq 50\%$)
Afschermingsgraad van het gehele materiaal	Geheel of deels (ook) vrij aan de binnenlucht
Toestand van het materiaal	Licht beschadigd, licht verweerd. Intact materiaal type Pical – asbestboard of categorie III 'gebondenheid'

Beschrijving	Asbestkoord kachel
Omgeving	Binnen
Primaire drager	Ruimteverwarming
Asbestmateriaal	Koord, lint, band, strip
Bindmiddel van asbestmateriaal	Weinig of geen bindmiddel (textiel, bevolking, ...)

Gebondenheid op basis van bindmiddel	Niet-hechtgebonden
Hoeveelheid (lengte - omtrek - aantal)	• 1,50 m - 1,50 cm - 1 stuk
Totale oppervlakte	0,023 m ²
Eenvoudig bereikbaar	Ja
Bevestigingswijze	• Los (al dan niet bedekt)
Identificatiemethode	Vaststelling zonder monstername
Destructieve handeling voor identificatie	Nee

Verwijderen

- Zorg voor een veilig beheer. Vermijd het beschadigen van het asbestmateriaal. Controleer de toestand jaarlijks op wijzigingen.
- Scherm in afwachting van verwijdering het asbestmateriaal af van luchtstromingen en versterking: bijvoorbeeld door het te verpakken, te fixeren, af te dekken, signalisatie - afbakening aan te brengen, ...
- Verwijder dit asbestmateriaal zo snel mogelijk. Volg de toestand goed op.

- Eenvoudige handelingen: mag via doe-het-zelf of door werknemer(s) met opleidingsattest eenvoudige handelingen
Verwijdering asbestverdacht koord. de wet voorziet geen verplichting om deze asbestverdachte toepassing te laten verwijderen door een firma met een opleidingsattest eenvoudige handelingen. U mag, in principe, ongeacht beschadigingen of vrije asbestvezels, deze asbesttoepassing zelf verwijderen met inachtneming van de nodige veiligheidsmaatregelen om uzelf en uw omgeving te beschermen. Een beschadigde asbesttoepassing in slechte staat kan makkelijk verder uitrafelen. Er komen dan schadelijke asbestvezels vrij die ingeademd kunnen worden. De verwijdering van het materiaal moet met de nodige zorg en veiligheidsvoorzieningen gebeuren. U mag enkel een beschadigde of verweerde asbesttoepassing

verwijderen indien : - er niemand anders in de buurt is - de asbesttoepassing niet verder beschadigd raakt of uitrafelen
Stappenplan : 1. zorg voor eigen veiligheid; draag steeds een mondmasker type FFP3 en zet deze op voor u aan de handelingen begint. Koorden zorgvuldig los maken, zorg daarbij om de bodem onder de kachel te voorzien van doeken of kranten om vallende deeltjes op te vangen. 2. afkuisen of deppen met natte doek en gooit die tevens weg samen met de koord. 3. alles dubbel verpakken en afvoeren naar het recyclagepark of bij een geregistreeerde asbestinzamelaar.

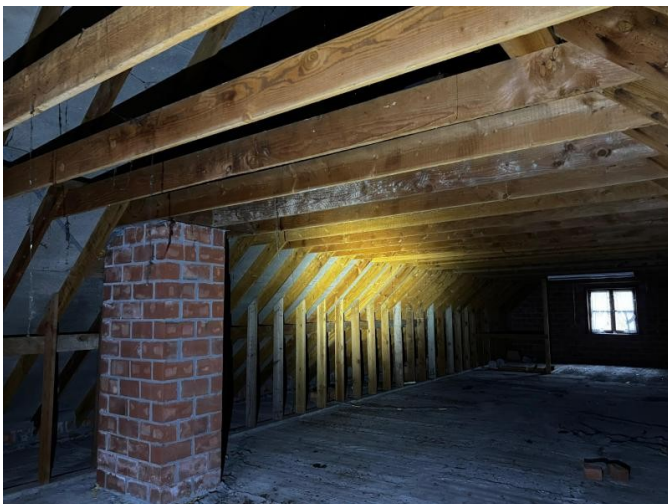
Eindbeoordeling materiaalrisico	Laag materiaalrisico en/of verlaagde kans op vezelvrijgave
---------------------------------	--

Gebondenheid	Categorie 1: hechtgebonden in oorsprong
Asbestsoort (vezeltype)	Crocidoliet aanwezig
Asbestconcentratie	Laag (< 50%)
Afschermingsgraad van het gehele materiaal	Geheel of deels (ook) vrij aan binnenluchtstromen
Toestand van het materiaal	Onbeschadigd, niet verweerd

Beschrijving	Onderdak
Omgeving	Binnen
Primaire drager	Schuin dak
Asbestmateriaal	Dak- en gevelbekleding - Plaat
Bindmiddel van asbestmateriaal	Cement
Gebondenheid op basis van bindmiddel	Hecht
Hoeveelheid (oppervlakte - dikte - aantal)	• 215,00 m ² - 0,50 cm - 1 stuk
Totaal volume	1,075 m ³
Eenvoudig bereikbaar	Ja
Bevestigingswijze	• Genageld, geniet
Identificatiemethode	Vaststelling zonder monsternamen

Destructieve handeling voor identificatie	Nee
Opmerking	Menuiserie platen onderdak

Zorgvuldig beheren

- Zorg voor een veilig beheer. Vermijd het beschadigen van het asbestmateriaal. Controleer de toestand jaarlijks op wijzigingen.
- Zorg voor een veilig beheer en verwijder dit asbestmateriaal wanneer het bij werken eenvoudig bereikbaar wordt. Controleer de toestand jaarlijks op wijzigingen.

- Eenvoudige handelingen: enkel door erkend asbestverwijderaar enkel geschroefde menuiserite platen mogen zelf afgevoerd worden

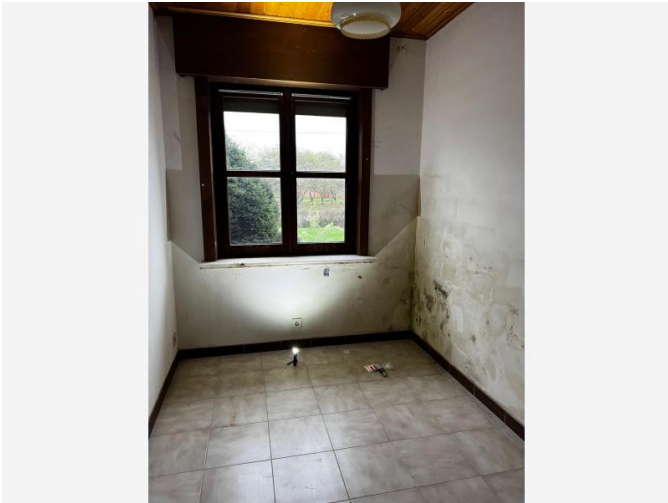
Fiche 4: Pleisterwerk muren

Geen asbest

#	Type	Referentie	Resultaat
4.1	Mengmonster	MM01	Geen asbest

Beschrijving	Pleisterwerk muren
Omgeving	Binnen
Primaire drager	Binnenwand
Bindmiddel van materiaal	Gips - kalk

Gebondenheid op basis van bindmiddel	Niet-hechtgebonden
Hoeveelheid (oppervlakte - dikte - aantal)	• 320,00 m ² - 1,00 cm - 1 stuk
Totaal volume	3,20 m ³
Identificatiemethode	Vaststelling met monstername
Destructieve handeling voor identificatie	Nee
