# Asbestinventarisatetest

Vierbunderplein 11, 2610 Antwerpen

Attestnummer : 20231125-000138.000

## Niet-asbestveilig

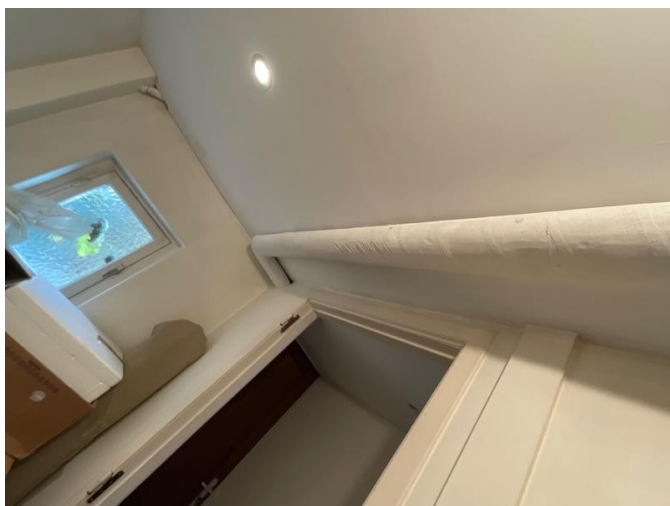
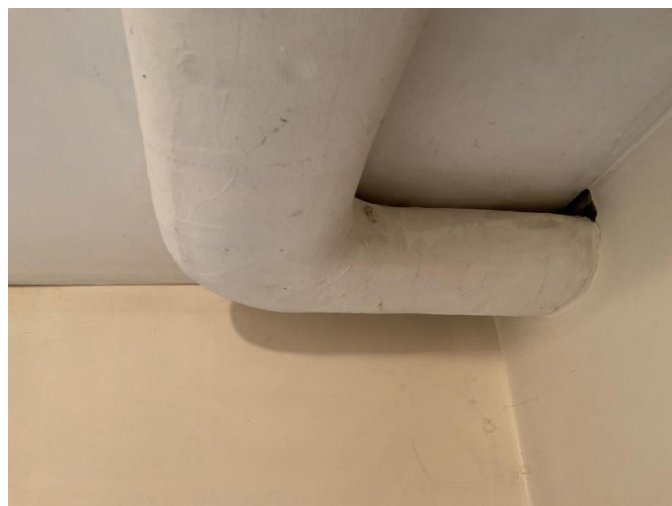
Overzichtsfoto

Detailfoto

Eindbeoordeling materiaalrisico	Laag materiaalrisico en/of verlaagde kans op vezelvrijgave
---------------------------------	--

Gebondenheid	Categorie 2: niet-hechtgebonden met matrix
Asbestsoort (vezeltype)	Amfibool aanwezig, uitgezonderd crocidoliet
Asbestconcentratie	Hoog ( $\geq 50\%$ )
Afschermingsgraad van het gehele materiaal	Enkel randen niet afgeschermd maar geen contact met binnenluchtstromen
Toestand van het materiaal	Licht beschadigd, licht verweerd. Intact materiaal type Pical – asbestboard of categorie III 'gebondenheid'

Beschrijving	Leidingisolatie
Omgeving	Binnen
Primaire drager	Ruimteverwarming
Asbestmateriaal	Buis, koper, leiding, pijp, doorvoer
Bindmiddel van asbestmateriaal	Gips - kalk
Gebondenheid op basis van bindmiddel	Niet-hechtgebonden
Hoeveelheid (gewicht - aantal)	<ul style="list-style-type: none"><li>• 5,00 kg - 1 stuk</li></ul>
Totaal gewicht	5,00 kg
Eenvoudig bereikbaar	Ja
Bevestigingswijze	<ul style="list-style-type: none"><li>• Verlijmd, ingegoten, versmeerd</li></ul>

<b>Identificatiemethode</b>	Vaststelling zonder monstername
<b>Destructieve handeling voor identificatie</b>	Nee

Het asbestmateriaal valt onder de mijlpaal van 2034.

Verwijderen

- Zorg voor een veilig beheer. Vermijd het beschadigen van het asbestmateriaal. Controleer de toestand jaarlijks op wijzigingen.

- Hermetische zone (erkend asbestverwijderaar)  
Indien de leidingisolatie asbestvezels bevat, dient de verwijdering te gebeuren door een erkend asbestverwijderaar.

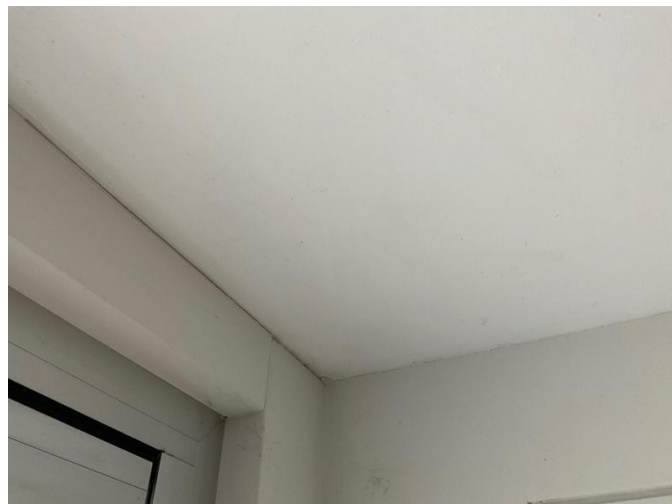
Overzichtsfoto

Detailfoto

Eindbeoordeling materiaalrisico	Zeer laag materiaalrisico en/of zeer lage kans op vezelvrijgave
---------------------------------	---

Gebondenheid	Categorie 2: niet-hechtgebonden met matrix
Asbestsoort (vezeltype)	Amfibool aanwezig, uitgezonderd crocidoliet
Asbestconcentratie	Laag (< 50%)
Afschermingsgraad van het gehele materiaal	Stootvaste afscherming of omkasting
Toestand van het materiaal	Onbeschadigd, niet verweerd

Beschrijving	Pleisterwerk plafond
Omgeving	Binnen
Primaire drager	Plafond
Asbestmateriaal	In-situ afwerkingslagen - Pleisterwerk (wand, plafond, ...)
Bindmiddel van asbestmateriaal	Gips - kalk
Gebondenheid op basis van bindmiddel	Niet-hechtgebonden
Hoeveelheid (oppervlakte - dikte - aantal)	• 100,00 m <sup>2</sup> - 1,00 cm - 1 stuk
Totaal volume	1,00 m <sup>3</sup>
Eenvoudig bereikbaar	Ja
Bevestigingswijze	• Verlijmd, ingegoten, versmeerd

<b>Identificatiemethode</b>	Vaststelling zonder monstername Motivatie: Op vraag van de eigenaar-opdrachtgever werd geen monstername uitgevoerd
<b>Destructieve handeling voor identificatie</b>	Nee
<b>Opmerking</b>	De hoeveelheid is gebaseerd op een schatting.

Het asbestmateriaal valt onder de mijlpaal van 2040.

Zorgvuldig beheren

- Zorg voor een veilig beheer. Vermijd het beschadigen van het asbestmateriaal. Controleer de toestand jaarlijks op wijzigingen.

- Hermetische zone (erkend asbestverwijderaar)  
Indien het pleisterwerk asbestvezels bevat, en de verwijdering ervan gewenst is, dan is de verwijdering enkel mogelijk door een erkend asbestverwijderaar in een hermetische zone.
