P.V. N° ABI-BTD-13-11-24-29065-VE

RAPPORT DE CONTRÔLE D'UNE INSTALLATION ÉLECTRIQUE DOMESTIQUE A BT/TBT
(A.R. DU 08/09/2019 - LIVRE 1 - 4.2.3.2 - 4.2.4.3 - 5.3.5.2 - 5.4.2.1 - 5.4.3.6 - 5.4.4 - 7.1 - 7.2.5.1)

VISITE DE CONTRÔLE D'UNE INSTALLATION EXISTANTE
(A.R. DU 08/09/2019 - LIVRE 1 - 2.11.2 + 6.5)

| Objet | Habitation | Maison |
|---|---|---|
| | Adresse | Chaussée de Tongres 118, 4450 Lantin |

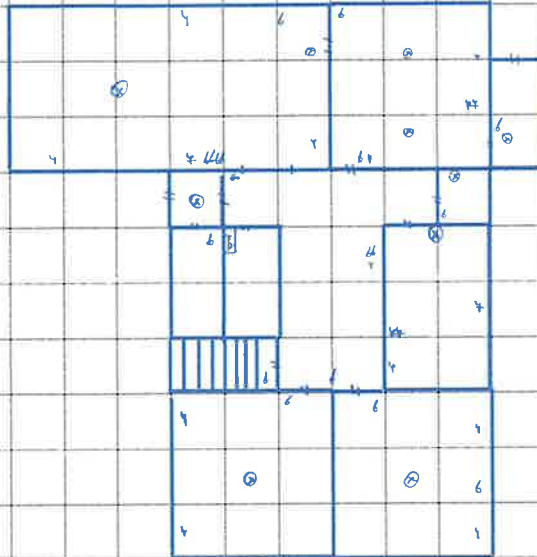
TGBT :

Ce croquis n'a pour but que de fixer, au moment du contrôle, l'étendue de l'installation ou de la partie de l'installation initiée avant octobre 1981. Il ne peut en aucun cas remplacer le schéma unifilaire ou le plan de position dont l'absence au moment du contrôle constitue une infraction.

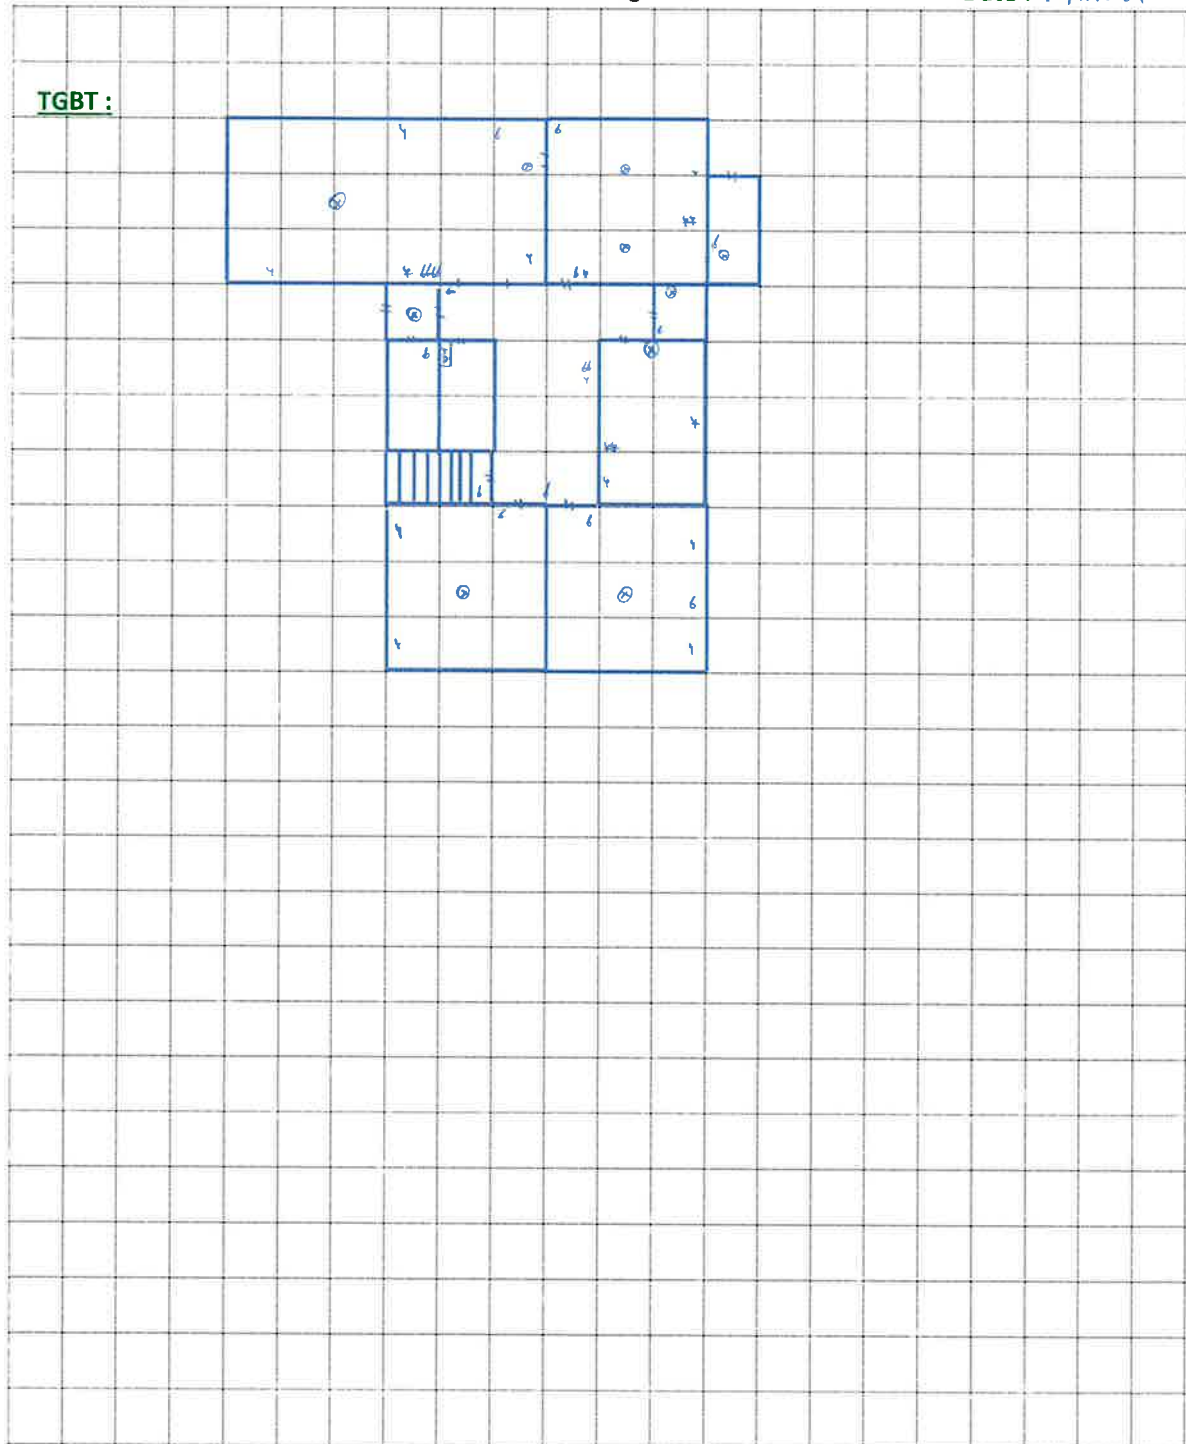
Ce croquis n'a pour but que de fixer, au moment du contrôle, l'étendue de l'installation ou de la partie de l'installation initiée avant octobre 1981. Il ne peut en aucun cas remplacer le schéma unifilaire ou le plan de position dont l'absence au moment du contrôle constitue une infraction.
