Keuringsverslag van een elektrische laagspanning- en zeer lage spanningsinstallatie

Type : woning

Controlebezoek van een huishoudelijke installatie volgens (KB 08/09/2019) - AREI Boek 1- 6.5. en 8.2.2. en 4.2.4.3.

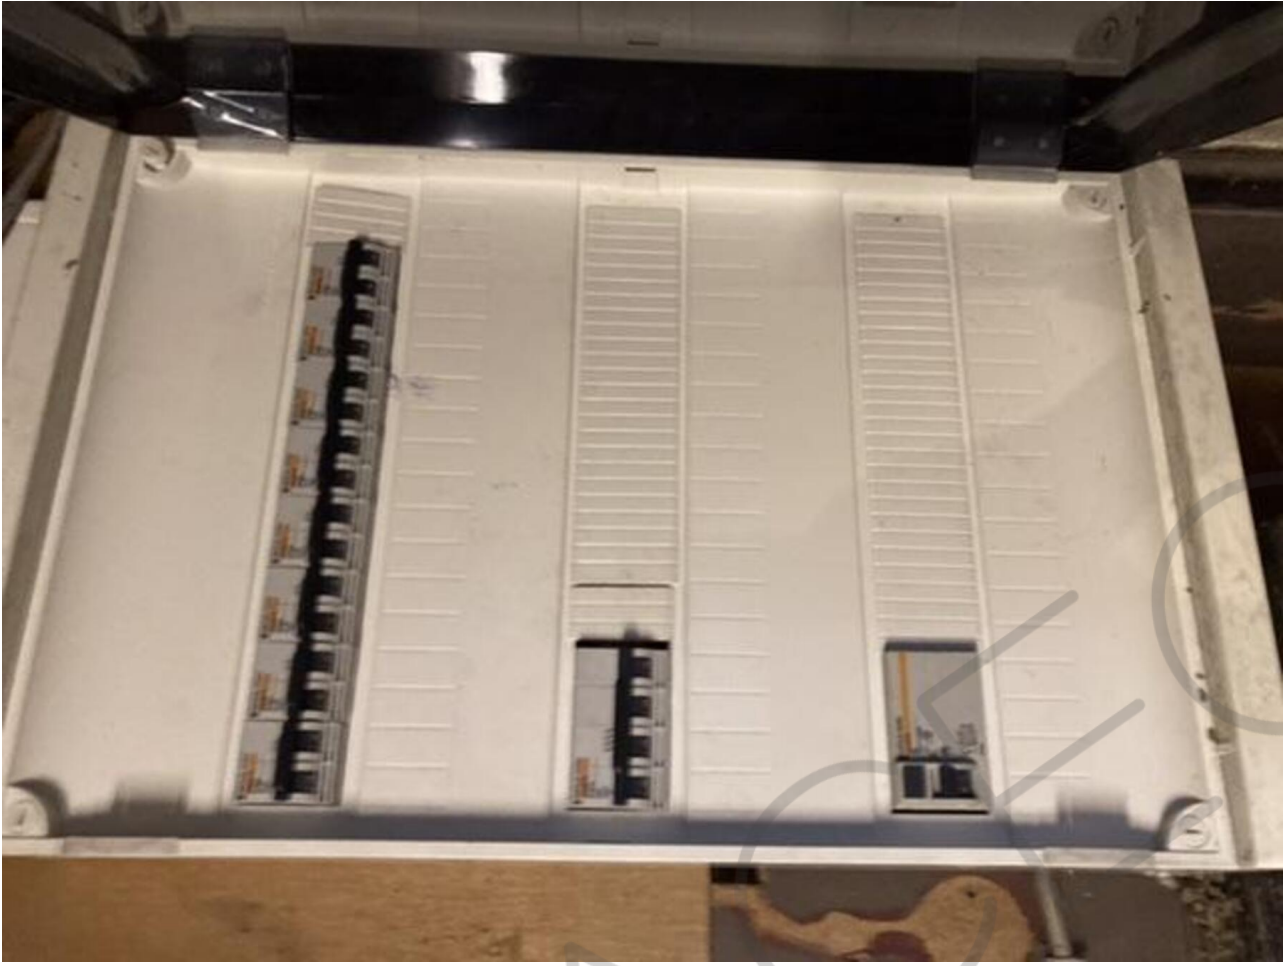
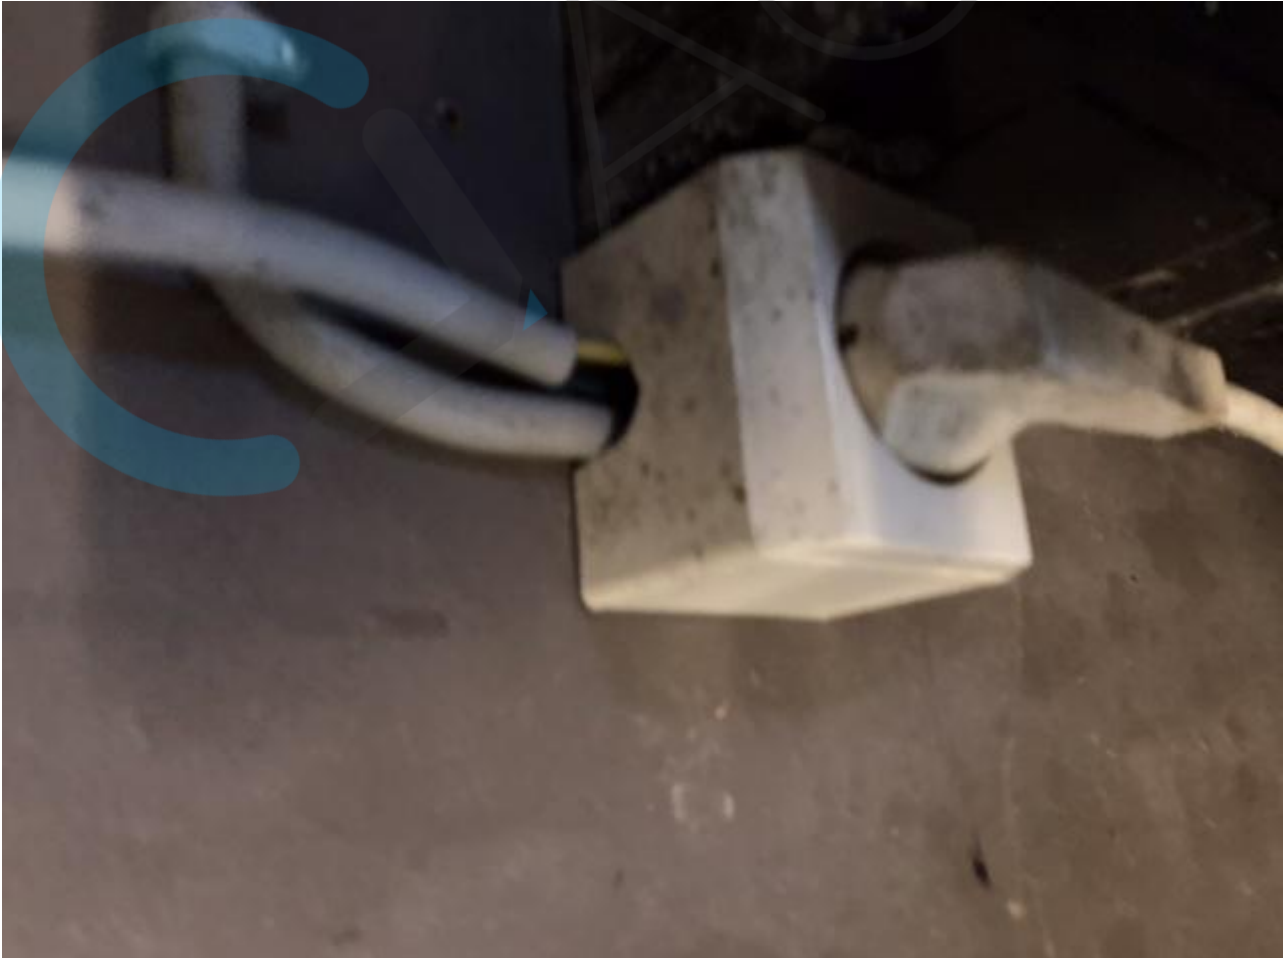
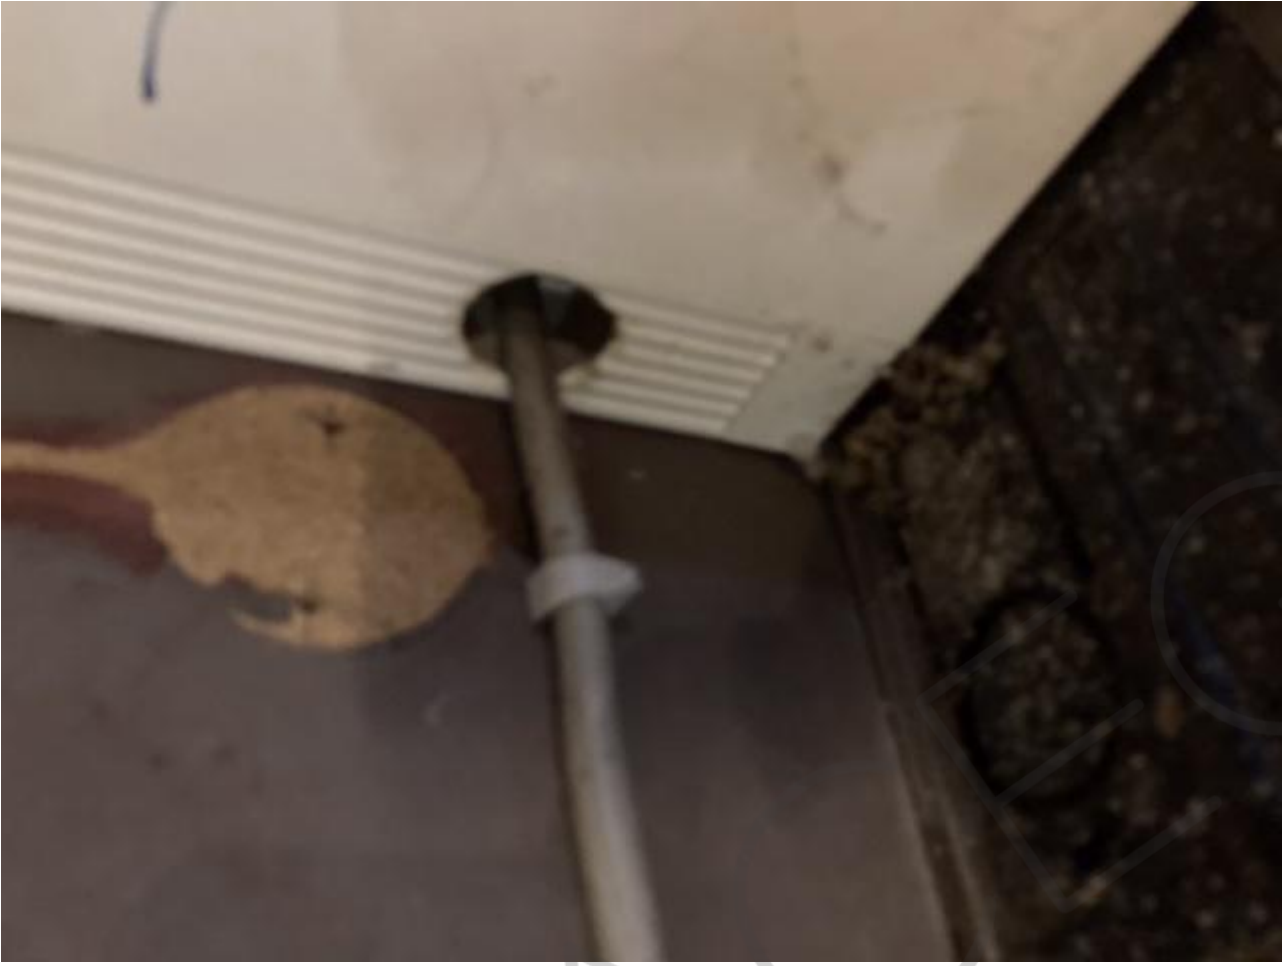
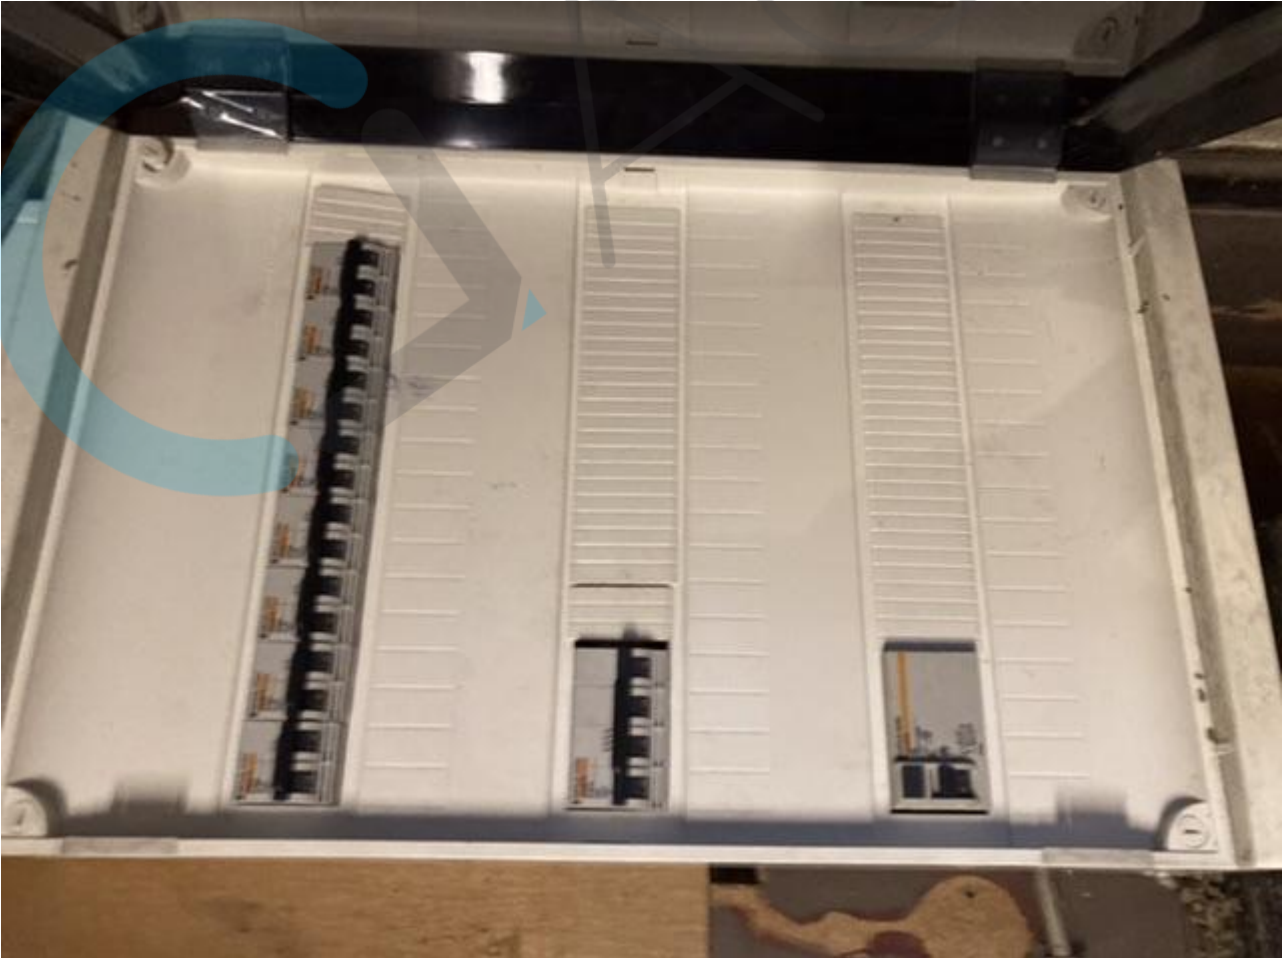
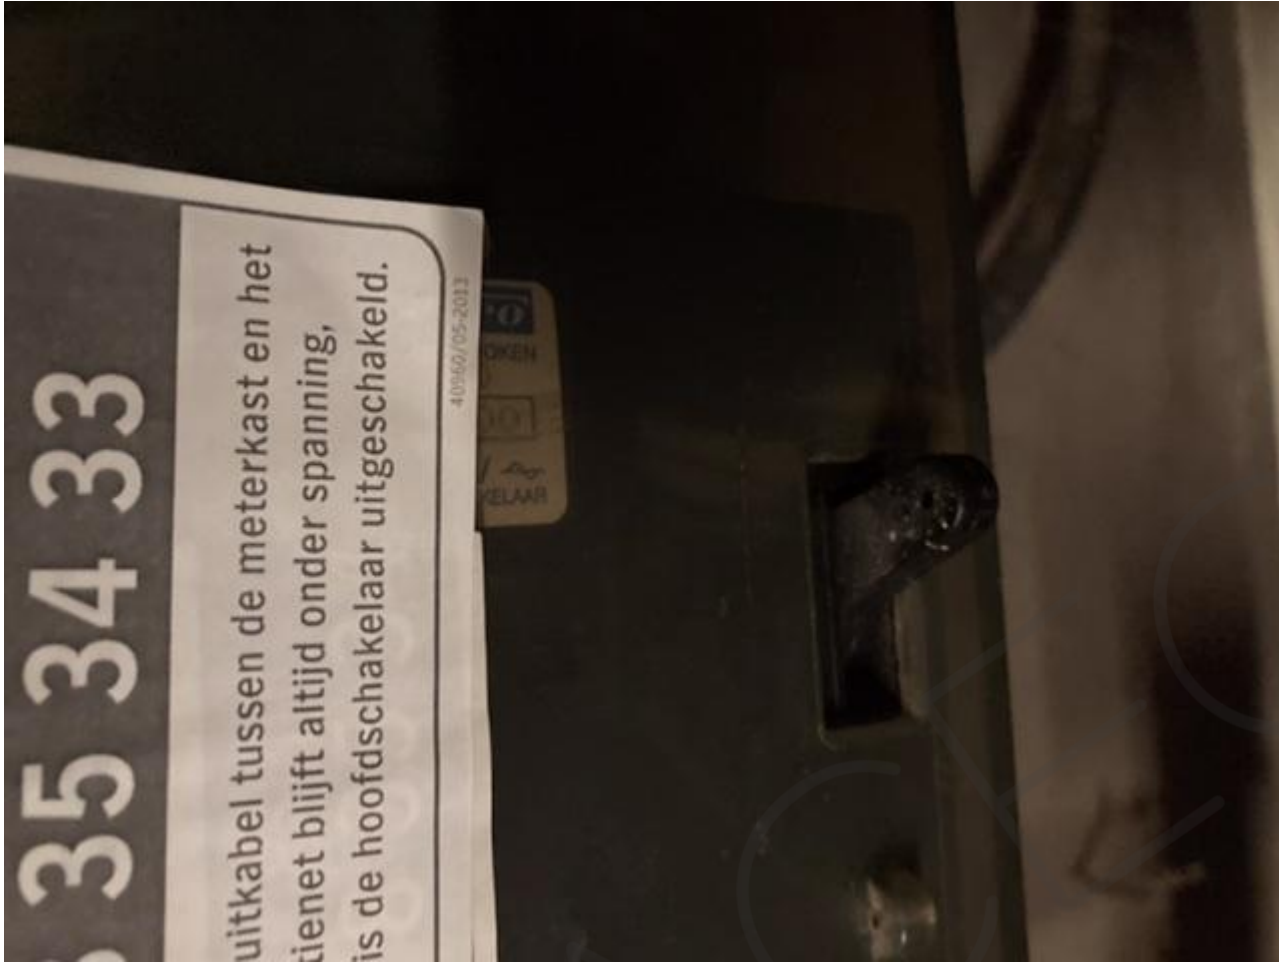
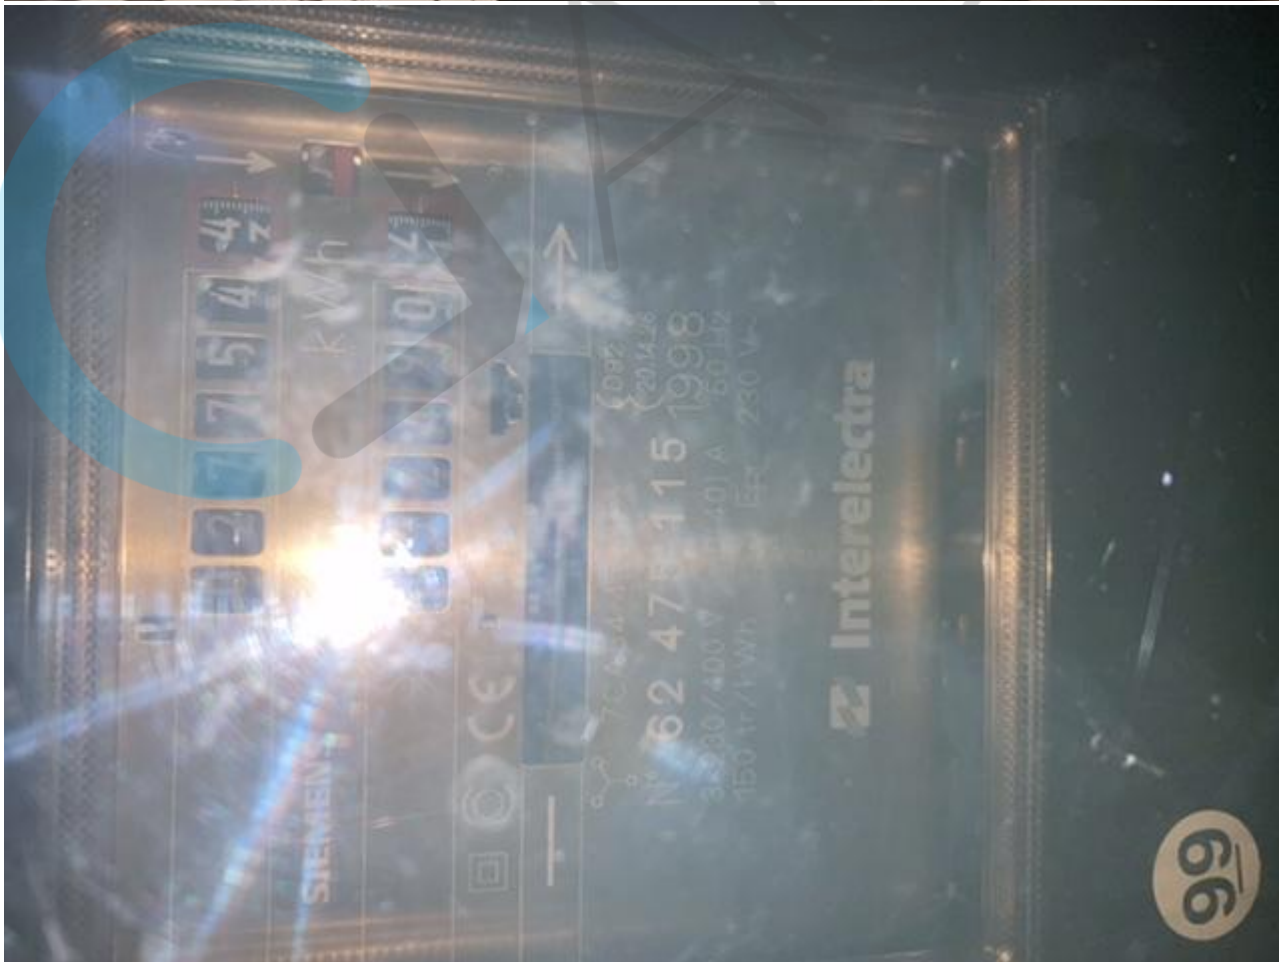
Visueel nazicht (algemeen) NOK

Aansluitingen NOK

Equipotentiale verbindingen NOK

Directe aanraking NOK

Indirecte aanraking NOK

I5.02 De aanduiding van de stroomkringen en/of apparatuur, aansluitklemmen, enz dient aangebracht of vervolledigd te worden. (Boek 1 Onderafdeling 3.1.3.1. en 3.1.3.3.A. en 5.1.6.1)

I5.10 Niet gebruikte invoeringen van het verdeelbord zijn niet correct of onvoldoende afgedicht. (Boek 1 Afdeling 5.1.4. en 4.2.2.3.)

I9.02 Schakelaar, contactdoos of aftakdoos herschikken en opnieuw bevestigen. (Boek 1 Onderafdeling 1.4.1.3.)

I9.13 Toestellen zonder bodem moeten bevestigd worden op aangepaste montageplaten. (Boek 1 Afdeling 5.1.4. en 5.3.5.2. en 5.3.5.4.)

O18 De elektrische installatie is grondig na te zien en conform te maken volgens de voorschriften van het AREI boek 1.
