Antwerpen 2100

Asbestinventarisatetest

Eugeen Fahyłaan 32/8, 2100 Antwerpen

Attestnummer : 20240619-000342.000

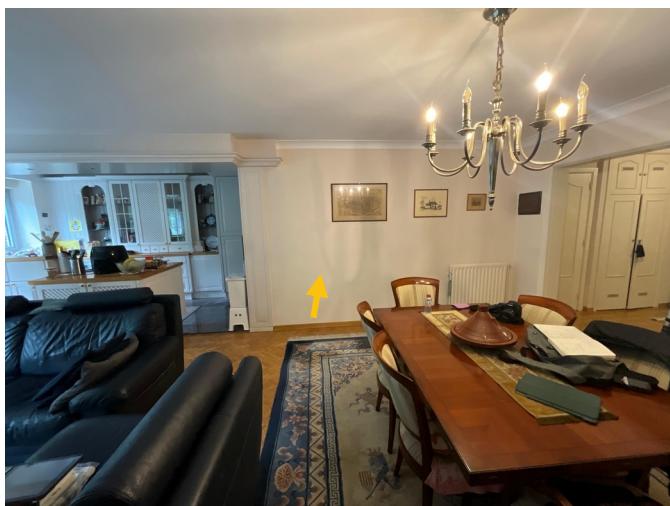
Eindbeoordeling materiaalrisico	Laag materiaalrisico en/of verlaagde kans op vezelvrijgave
---------------------------------	--

Gebondenheid	Categorie 2: niet-hechtgebonden met matrix
Asbestsoort (vezeltype)	Amfibool aanwezig, uitgezonderd crocidoliet
Asbestconcentratie	Laag (< 50%)
Afschermingsgraad van het gehele materiaal	Geheel of deels (ook) vrij aan de binnenlucht
Toestand van het materiaal	Onbeschadigd, niet verweerd

Beschrijving	Pleisterwerk muren
Omgeving	Binnen
Primaire drager	Binnenwand
Asbestmateriaal	In-situ afwerkingslagen - Pleisterwerk (wand, plafond, ...)
Bindmiddel van asbestmateriaal	Gips - kalk
Gebondenheid op basis van bindmiddel	Niet-hechtgebonden
Hoeveelheid (oppervlakte - dikte - aantal)	• 175,00 m ² - 1,50 cm - 1 stuk
Totaal volume	2,625 m ³
Eenvoudig bereikbaar	Ja
Bevestigingswijze	• Verlijmd, ingegoten, versmeerd
Identificatiemethode	Vaststelling zonder monstername Motivatie: Op vraag van de eigenaar-opdrachtgever werd geen monstername uitgevoerd
Destructieve handeling voor identificatie	Nee
Opmerking	De vermelde oppervlaktes en volumes betreffen een beredeneerde schatting. Er worden geen rechten verleend aan deze oppervlaktes/volumes. De eigenaar wenste geen monstername van het pleisterwerk.

- Zorg voor een veilig beheer. Vermijd het beschadigen van het asbestmateriaal. Controleer de toestand jaarlijks op wijzigingen.
- Voer bijkomende staalname(s) uit.

- Hermetische zone (erkend asbestverwijderaar)
Betreft hier een niet-hechtgebonden asbesttoepassing in de binnenlucht, bij het verwijderen van het pleisterwerk komen asbestvezels in de lucht terecht. Verwijdering dient door een erkende asbestverwijderaar te gebeuren.

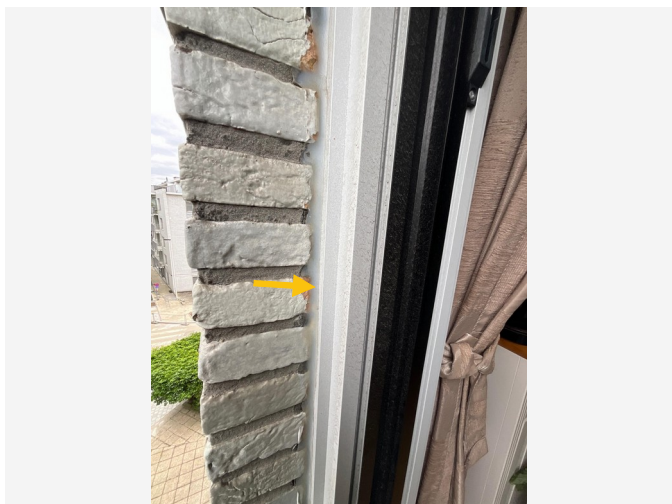
Vrije foto

Als afdichting voor de ramen en buitendeuren werd siliconenkit gebruikt.

De ramen en buitendeuren zijn in 2021 volledig gerenoveerd.

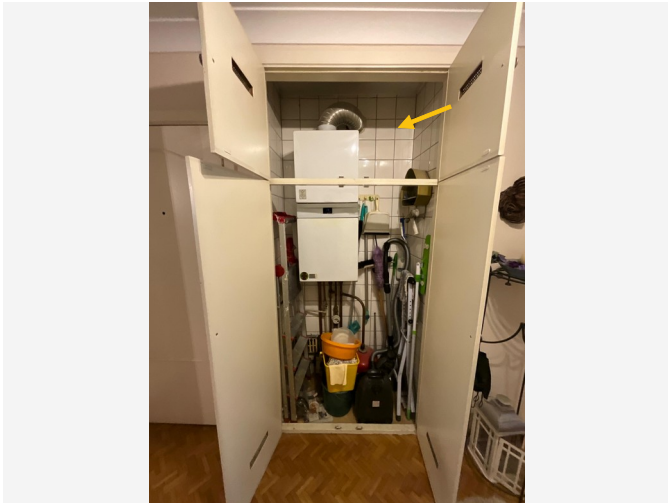
Vrije foto

De lijm laag van de faiencetegels is asbestverdacht, destructief onderzoek is nodig om de lijm laag te kunnen bemonsteren.

Bemonster de lijm laag alvorens men de plinten/tegels gaat verwijderen.
