# Asbestinventarisatetest

Weversstraat 52, 2610 Antwerpen

Attestnummer : 20240911-000128.000

Uitgegeven op : 11.09.2024

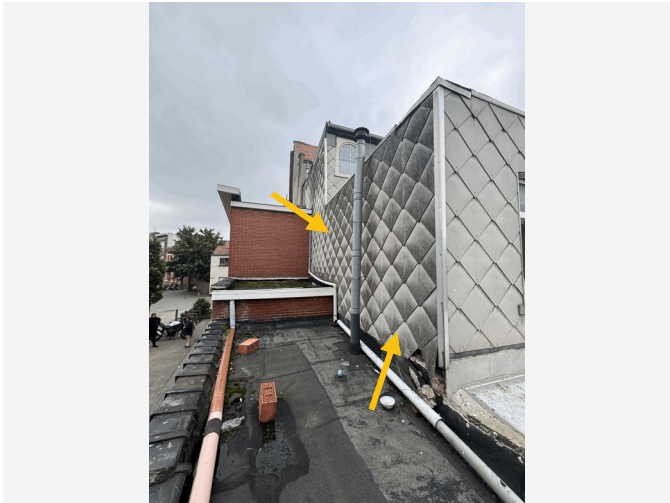
Vrije foto

De leien zijn van asbest, deze behoort tot het eigendom van de aangrenzende burenen.

Identificatiemethode	Redelijk vermoeden
Primaire drager	Wand buitenschil
(Asbest)materiaal	Dak- en gevelbekleding - Lei, shingle
Bindmiddel	Cement
Gebondenheid bindmiddel	Hecht

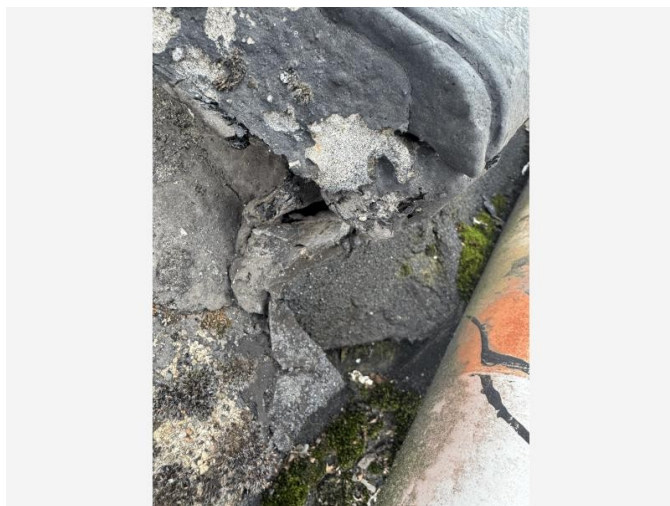
Overzichtsfoto

Detailfoto

Geen asbest

#	Type	Referentie	Resultaat
3.1	Mengmonster	MM02	Geen asbest

Beschrijving	Woning - roofing - plat dak
Omgeving	Buiten
Primaire drager	Plat dak
Bindmiddel van materiaal	Bitumen (roofing, teer, asfalt)
Gebondenheid op basis van bindmiddel	Hecht
Hoeveelheid (oppervlakte - aantal)	• 35,00 m <sup>2</sup> - 1 stuk
Totale oppervlakte	35,00 m <sup>2</sup>
Identificatiemethode	Vaststelling met monsternamen
Destructieve handeling voor identificatie	Nee
