Asbestinventarisatetest

Provinciale steenweg 9/B2, 2620 Hemiksem

Attestnummer : 20250211-000132.000

Uitgegeven op : 11.02.2025

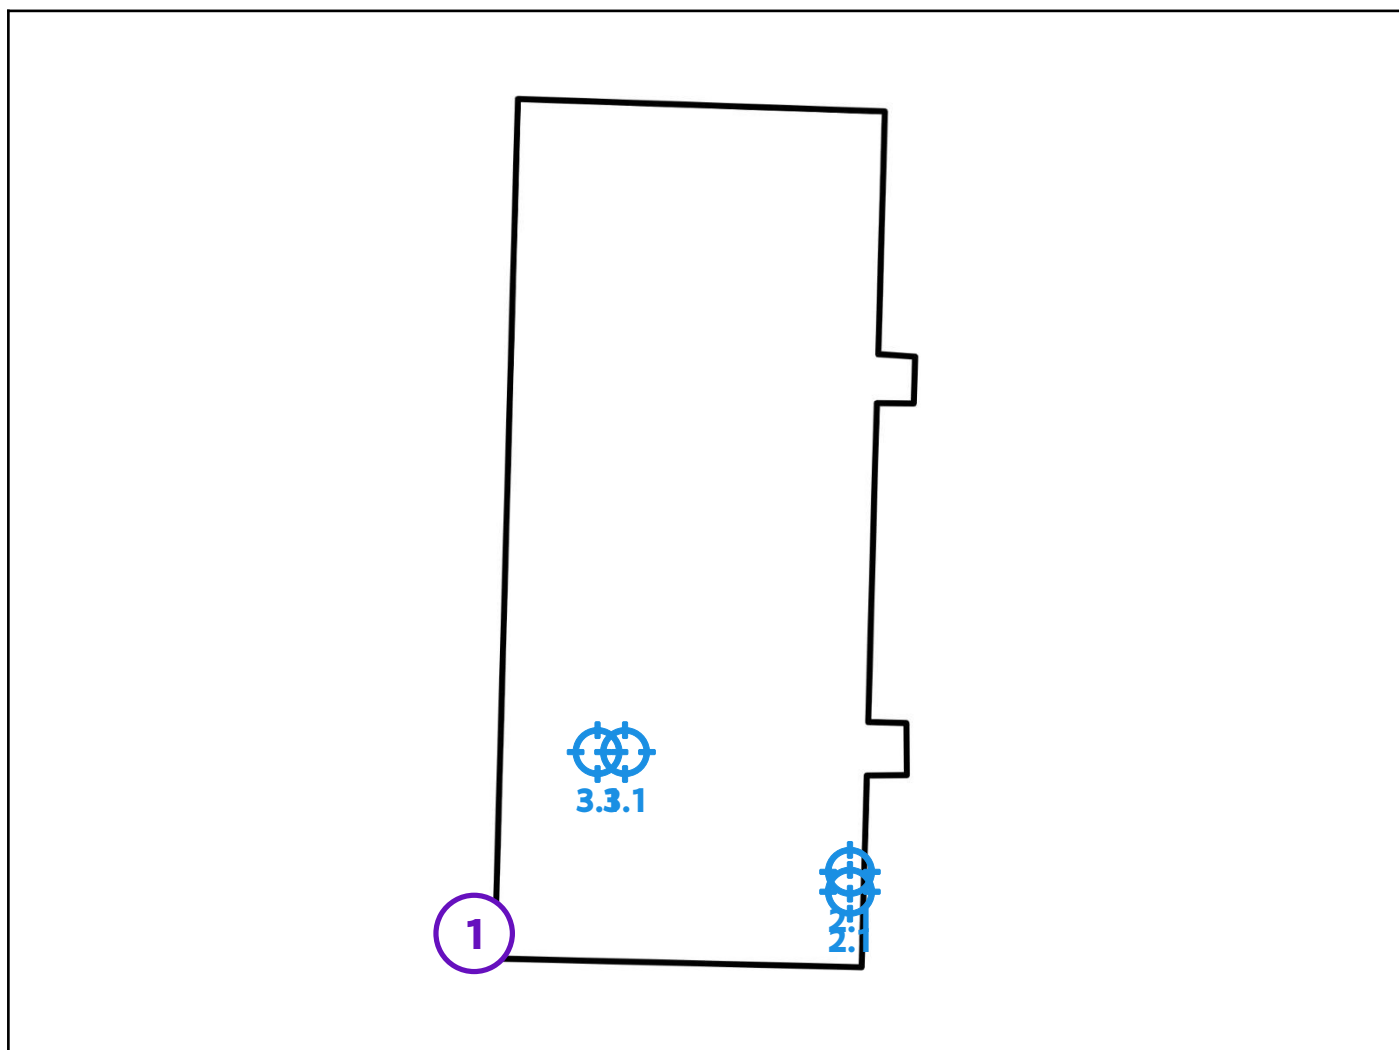
Plan 1.1: Hoofdgebouw plan

Beschrijving	Type	Actie
1. Kelder	Advies	-
2. Pleister plafonds	Geen asbest	-
2.1 Code: 231641-2	Mengmonster	-
3. Pleister muren	Geen asbest	-
3.1 Code: 231641-1	Mengmonster	-

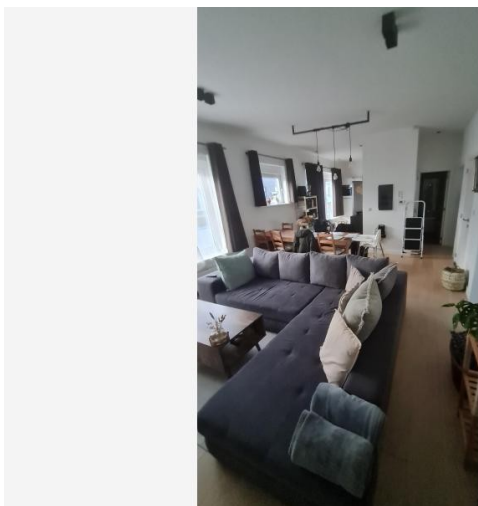
#	Type	Referentie	Resultaat
2.1	Mengmonster	231641-2	Geen asbest

Beschrijving	Pleister plafonds
Omgeving	Binnen
Primaire drager	Plafond
Bindmiddel van materiaal	Gips - kalk
Gebondenheid op basis van bindmiddel	Niet-hechtgebonden
Hoeveelheid (oppervlakte - dikte - aantal)	• 95,00 m ² - 1,00 cm - 1 stuk
Totaal volume	0,95 m ³
Identificatiemethode	Vaststelling met monsternamen
Destructieve handeling voor identificatie	Nee

Conclusie

Geen asbest
