**Verslag huishoudelijke elektrische installatie op laagspanning en zeer lage spanning****Algemeen:**

| Referentie: <b>011-20260424-03</b> | Datum controle: <b>24/04/2026</b> |

| Adres installatie: | Marsstraat 6 bus 4, 2900 - Schoten | Nummer teller(s): | 6026349 |

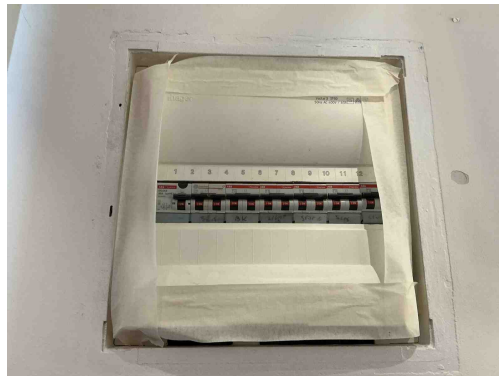
**B29** - Het elektrisch verdeelbord in een huishoudelijke ruimte is niet voorzien van een deur (Boek1: 5.3.5.1).  
*Opmerking: Oa bord 2*

**B17** - De voedingsspanning is niet op elk bord vermeld (Boek 1: 3.1.3.3).  
*Opmerking: Oa bord 1 en 2*

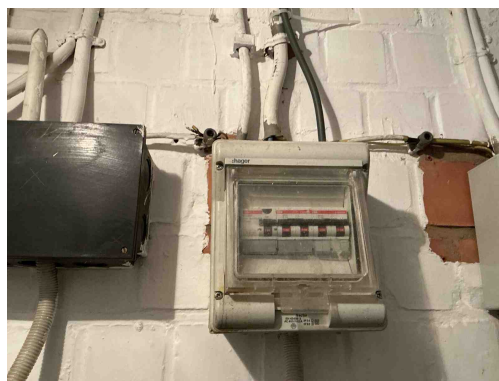
**B17** - De voedingsspanning is niet op elk bord vermeld (Boek 1: 3.1.3.3).  
*Opmerking: Oa bord 1 en 2*

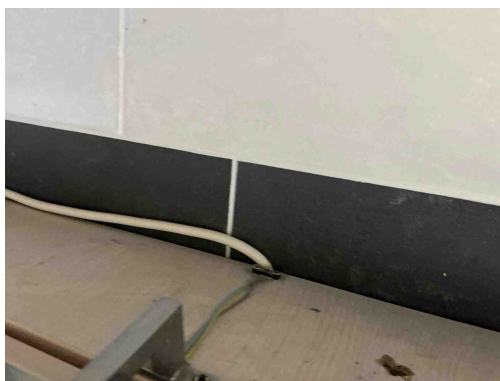
**C21** - Het gebruik van geleiders van het type VOB, zonder bijkomende afscherming is niet toegestaan (Boek 1: 5.2.9.6).  
*Opmerking: Oa badkamer*

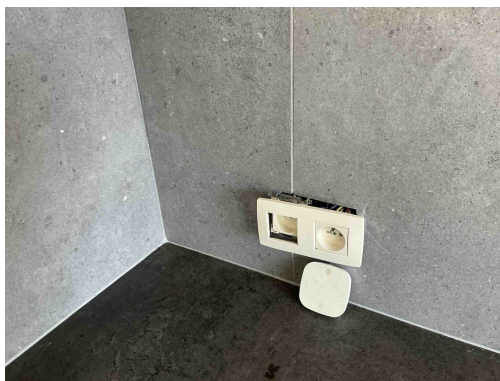
**T10** - Bepaalde contactdozen en/of schakelaars zijn niet degelijk bevestigd (Boek 1: 1.4.1.3).  
*Opmerking: Oa keuken*

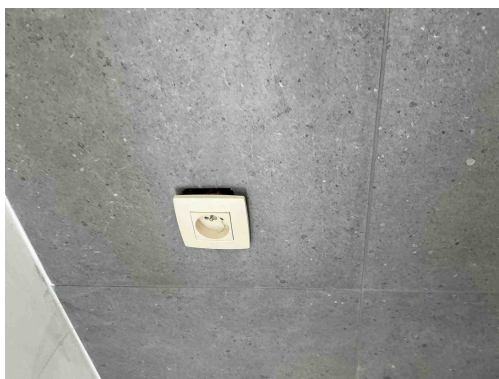
**T10** - Bepaalde contactdozen en/of schakelaars zijn niet degelijk bevestigd (Boek 1: 1.4.1.3).  
*Opmerking: Oa keuken*

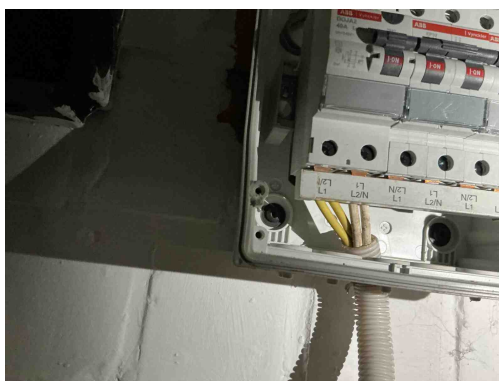
**T21** - Het elektrisch materieel is niet geplaatst volgens de voorschriften van de fabrikant/ regels van goed vakmanschap . (Boek 1: 1.4.1.3)  
*Opmerking: Oa ophangvijzen bord 1*
