Referentie: 202604006659 v1  
Datum controle: 06/05/2026  
Agent-bezoeker: Bjorn Vandeput  
Besluit: Niet conform

## ELEKTRISCHE INSTALLATIES OP LAAGSPANNING EN OP ZEER LAGE SPANNING (Boek 1 - KB 08/09/2019)

Plaats controle: Sint-Laurensstraat 19, 3700 TONGEREN-BORGLOON  
EAN-code installatie: 541 449 206 001 263 205  
Tarief teller(s): Dag  
Nummer teller(s): 25 007 334 DNB: Fluvius  
Index teller(s): 48090 Type lokaal: Woning  
Type installatie: Wooneenheid

Type controle: Controlebezoek verkoop oude huishoudelijke installatie (8.4.2)  
Datum uitvoering: ☒ Vóór 01/10/1981 ☐ Na 01/10/1981 en vóór 01/06/2020 ☐ Na 01/06/2020  
Nota's: Zie rubriek "VASTSTELLINGEN - Opmerkingen"  
Afwijkingen (Deel 8): Toegepast  
Herkeuring op verslag: /

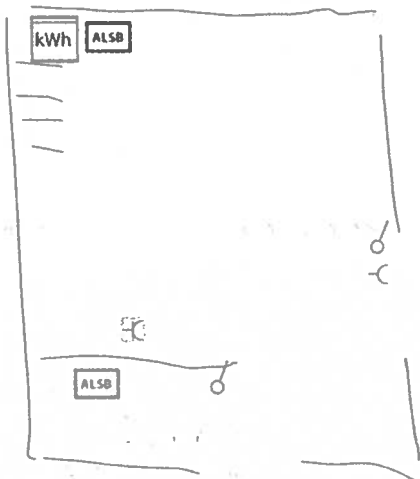
### Vereenvoudigd situatieplan of foto/schema van de (elektrische) installatie:

ALLE LOKALEN GEZIEN  
1e verdieping gezien  
kelder gezien  
garage gezien  
buiten gezien
