Asbestinventarisatetest

Lokerseweg 3, 8970 Poperinge

Attestnummer : 20230729-000141.000

Uitgegeven op : 29.07.2023

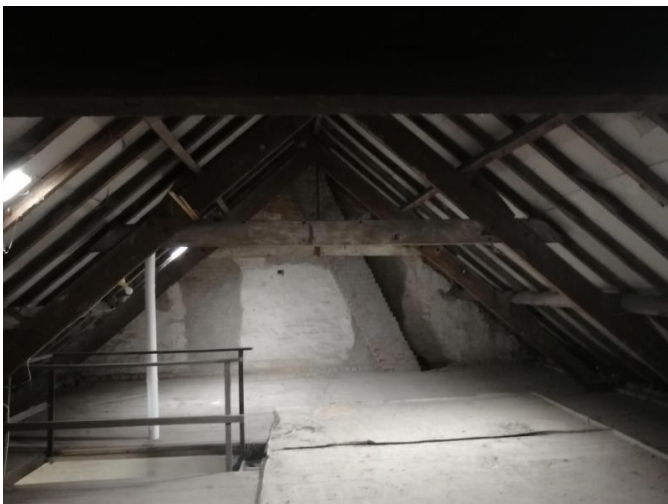
Overzichtsfoto

Beschrijving	Type	Actie
1. Onderdak	Asbestmateriaal	Maatregelen nemen

Het asbestmateriaal valt onder de mijlpaal van 2040.

Eindbeoordeling materiaalrisico	Verhoogd materiaalrisico en/of verhoogde kans op vezelvrijgave
---------------------------------	--

Gebondenheid	Categorie 1: hechtgebonden in oorsprong
Asbestsoort (vezeltype)	Crocidoliet aanwezig
Asbestconcentratie	Laag (< 50%)
Afschermingsgraad van het gehele materiaal	Geheel of deels (ook) vrij aan de binnenlucht
Toestand van het materiaal	Licht beschadigd, licht verweerd. Intact materiaal type Pical – asbestboard of categorie III 'gebondenheid'

Beschrijving	Onderdak
Omgeving	Binnen
Primaire drager	Schuin dak
Asbestmateriaal	Dak- en gevelbekleding - Plaat
Bindmiddel van asbestmateriaal	Cement
Gebondenheid op basis van bindmiddel	Hecht
Hoeveelheid (oppervlakte - dikte - aantal)	● 90,00 m ² - 0,40 cm - 1 stuk
Totaal volume	0,36 m ³

Eenvoudig bereikbaar	Nee <ul style="list-style-type: none">• Het asbestmateriaal is bedekt (uitgezonderd laag verf, coating, behang, kunststof, textiel) en het wegnemen van het bedekkende materiaal kan niet zonder het bedekkende materiaal te beschadigen.
Bevestigingswijze	<ul style="list-style-type: none">• Geklemd• Genageld, geniet
Identificatiemethode	Vaststelling zonder monstername
Destructieve handeling voor identificatie	Nee

- Zorg voor een veilig beheer. Vermijd het beschadigen van het asbestmateriaal. Controleer de toestand jaarlijks op wijzigingen.
- Zorg voor een veilig beheer en verwijder dit asbestmateriaal wanneer het bij werken eenvoudig bereikbaar wordt. Controleer de toestand jaarlijks op wijzigingen.
- Verwijder dit asbestmateriaal zo snel mogelijk. Volg de toestand goed op.

- Eenvoudige handelingen: mag via doe-het-zelf of door werknemer(s) met opleidingsattest eenvoudige handelingen
De onderdakplaten kunnen via eenvoudige handelingen verwijderd en afgevoerd worden wanneer de dakbedekking ooit vervangen wordt

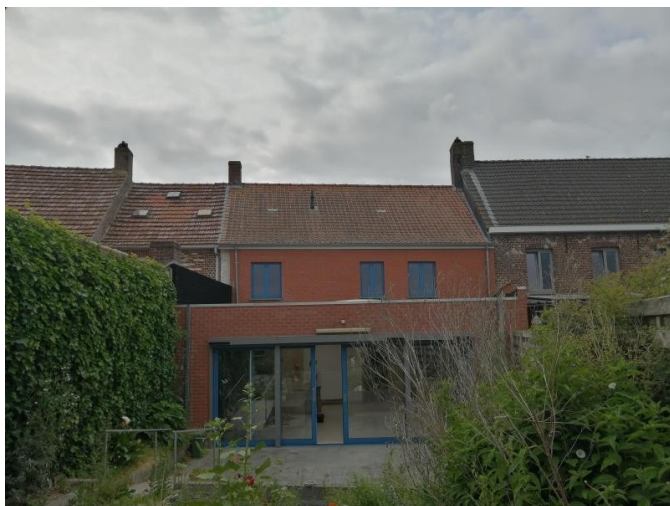
Situeringfoto

Uitgesloten van inspectie

Bouwjaar: 2016

Constructies gebouwd vanaf 2001 moeten niet onderzocht worden

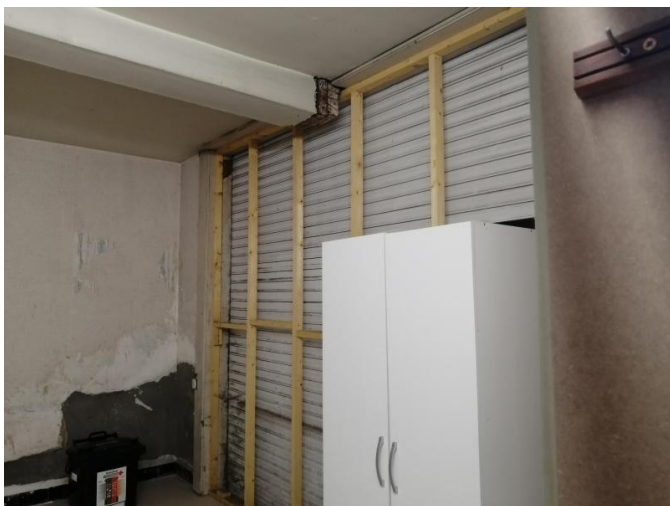
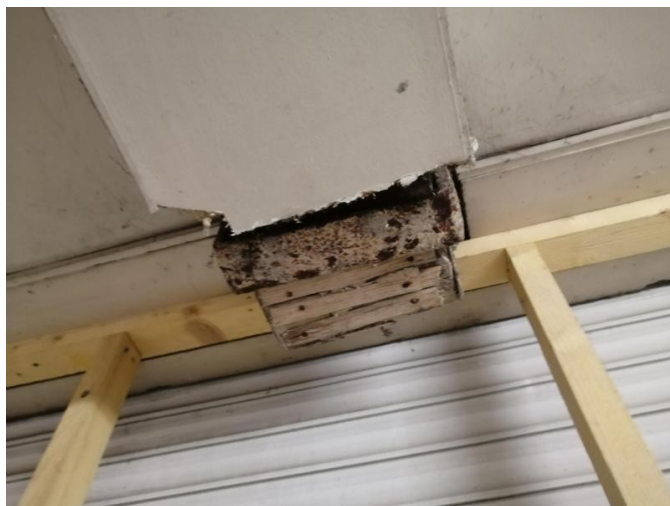
Fiche 3: Pleister Plafond

Geen asbest

#	Type	Referentie	Resultaat
3.1	Puntmonster	Pleister plafond	Geen asbest

Beschrijving	Pleister Plafond
Omgeving	Binnen
Primaire drager	Plafond
Bindmiddel van materiaal	Gips - kalk

Gebondenheid op basis van bindmiddel	Niet-hechtgebonden
Hoeveelheid (oppervlakte - dikte - aantal)	• 14,00 m ² - 2,00 cm - 1 stuk
Totaal volume	0,28 m ³
Identificatiemethode	Vaststelling met monstername
Destructieve handeling voor identificatie	Nee
Opmerking	Het grootste deel van de plafonds bestaat uit niet asbest-verdacht materiaal nl. nieuw pleister, houten planchetten en houten platen

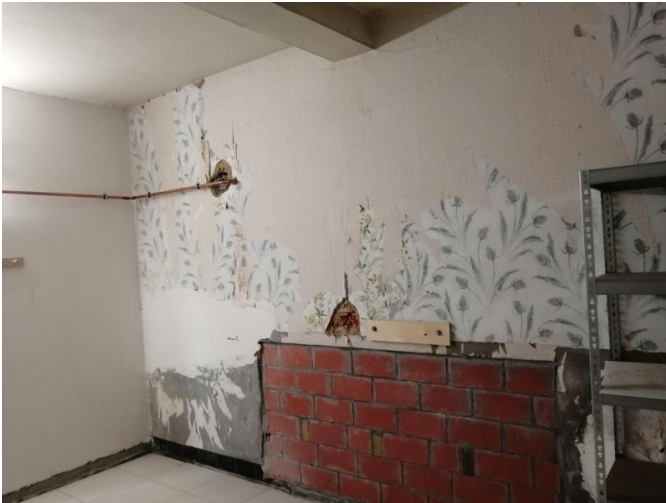
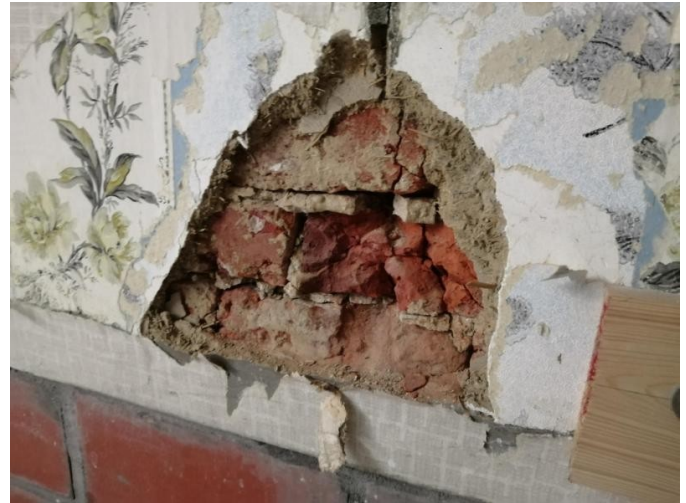
Fiche 4: Pleister Muren

Geen asbest

#	Type	Referentie	Resultaat
4.1	Mengmonster	Pleister Muren	Geen asbest

Beschrijving	Pleister Muren
Omgeving	Binnen
Primaire drager	Binnenwand

Bindmiddel van materiaal	Gips - kalk
Gebondenheid op basis van bindmiddel	Niet-hechtgebonden
Hoeveelheid (oppervlakte - dikte - aantal)	• 60,00 m ² - 2,00 cm - 1 stuk
Totaal volume	1,20 m ³
Identificatiemethode	Vaststelling met monstername
Destructieve handeling voor identificatie	Nee
Opmerking	Het grootste deel van het pleisterwerk op de muren is nieuw
