ELEKTRISCHE INSTALLATIES OP LAAGSPANNING EN OP ZEER LAGE SPANNING (Boek 1 - KB 08/09/2019)

Plaats controle:	Victorlaan 2F bus F60001, 8620 NIEUWPOORT		
EAN-code installatie:	?		
Tarief teller(s):	Dubbeluur	Private HS-cabine:	Neen
Nummer teller(s):	50128313 2007	DNB:	Fluvius
Index teller(s):	12052/9783	Type lokaal:	Appartement
Type installatie:	Wooneenheid

BIJLAGE - ELEKTRISCHE INSTALLATIES OP LAAGSPANNING EN OP ZEER LAGE SPANNING

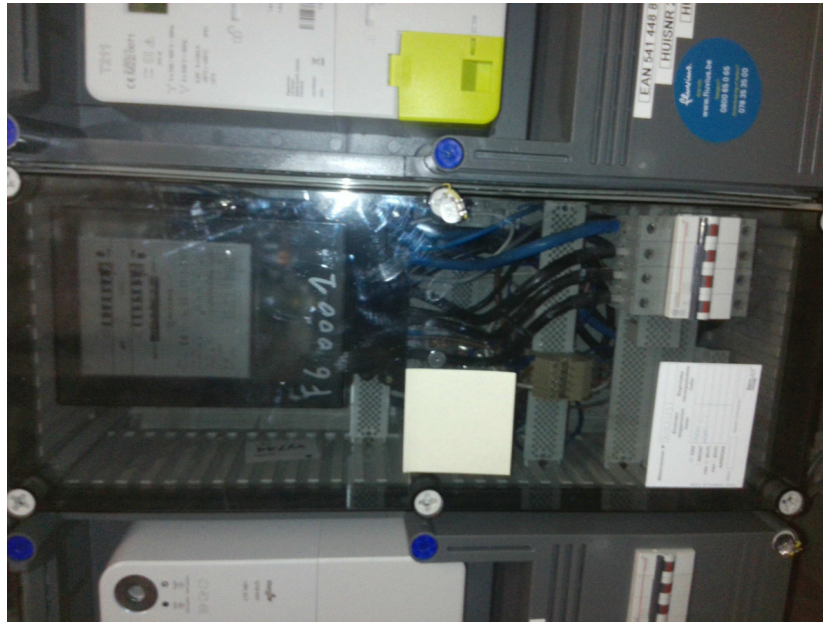
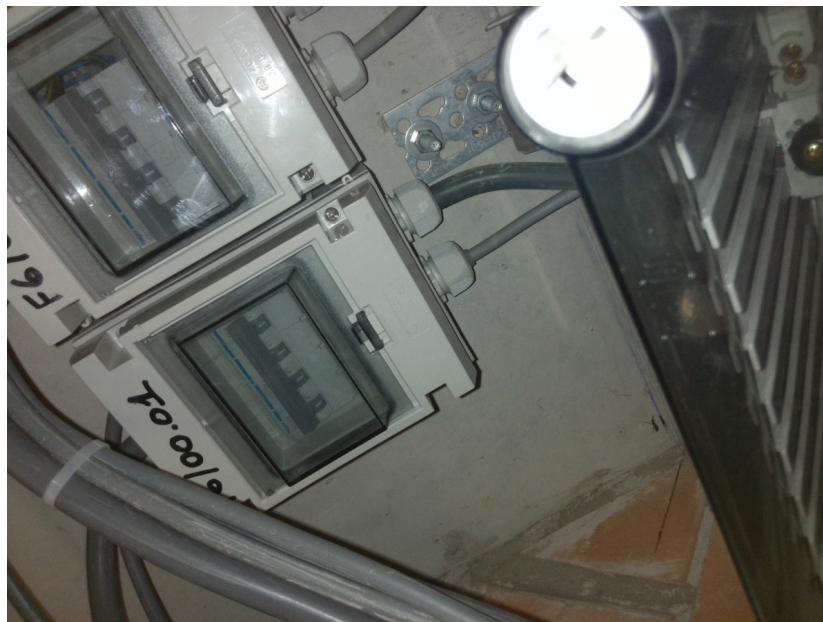
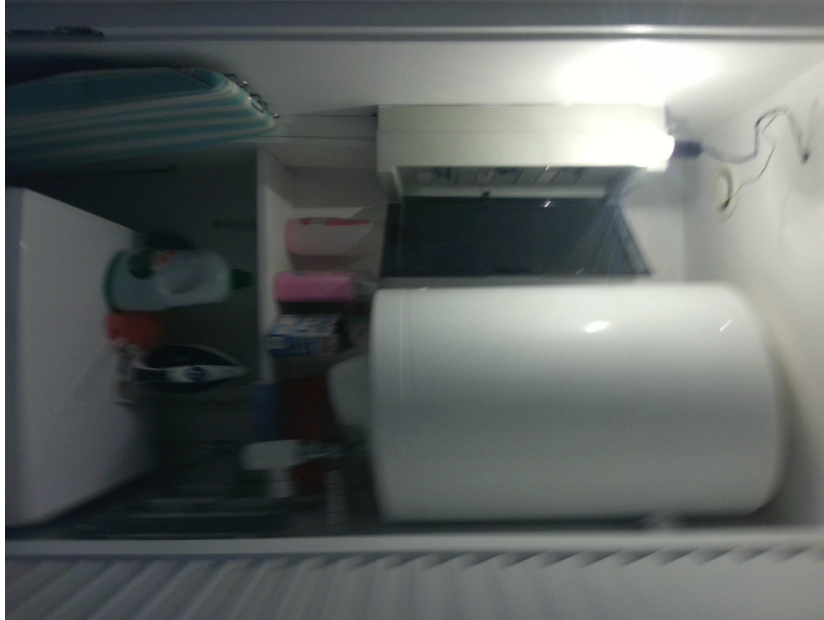
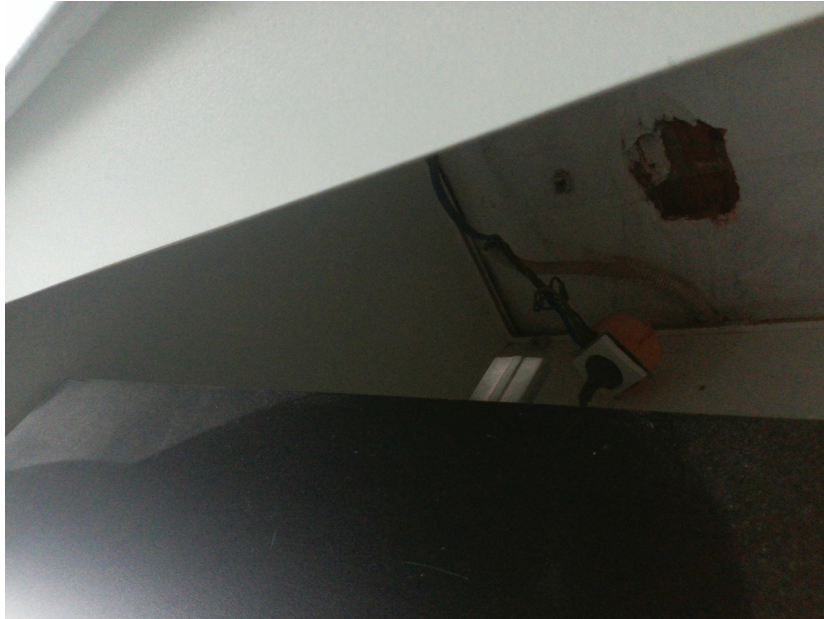
Vereenvoudigd situatieplan of foto/schema van de (elektrische) installatie:

- 7.02. - De regels van goed vakmanschap moeten algemeen toegepast worden. (Boek 1, Onderafdeling 1.4.1.2)

Uitleg: STOPCONTACT KEUKEN ZIE FOTO

- 8.04. - De elektrische leidingen moeten correct ingevoerd worden in het elektrisch materieel (contactdozen, schakelaars, verlichting,...), zodat een continue bescherming (gelijkwaardig aan klasse II) verzekerd is. (Boek 1, Onderafdeling 5.2.9.5.)

Uitleg: AAN BORD 1 THV TELLER (VERVANGEN DOOR VERZEGELBARE AFTAKDOOS + STOPC KEUKEN
