Asbestinventarisatetest

Doornstraat 15/B, 8970 Poperinge

Attestnummer : **20240425-000558.000**

Asbestveilig

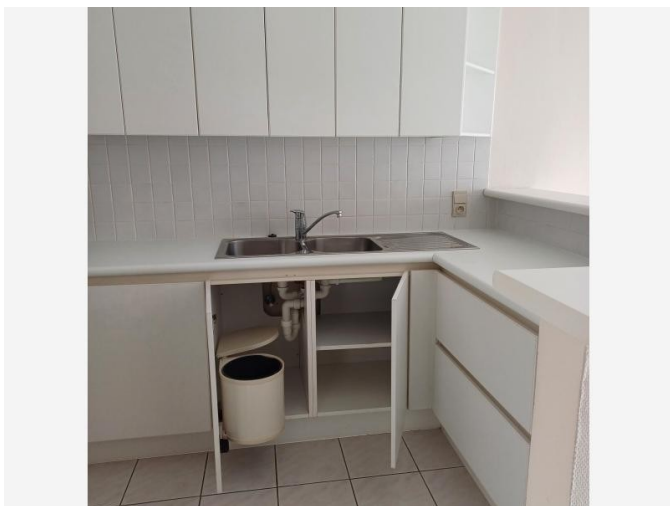
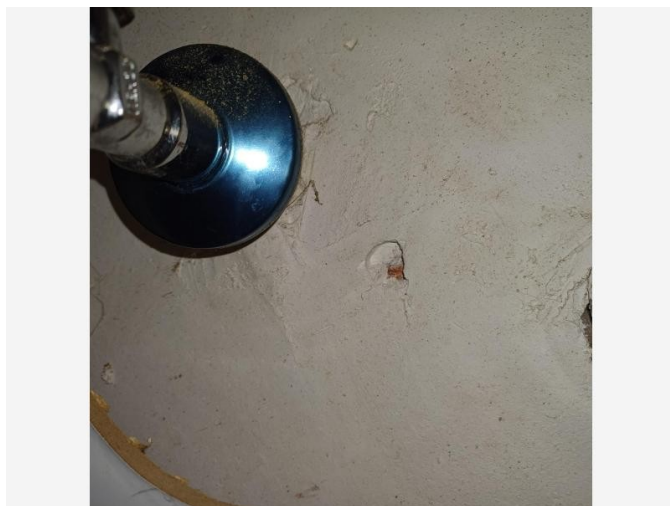
Fiche 1: Pleister Muren

Geen asbest

#	Type	Referentie	Resultaat
1.1	Mengmonster	Pleister Muren	Geen asbest

Beschrijving	Pleister Muren
Omgeving	Binnen
Primaire drager	Binnenwand
Bindmiddel van materiaal	Gips - kalk

Gebondenheid op basis van bindmiddel	Niet-hechtgebonden
Hoeveelheid (oppervlakte - dikte - aantal)	• 400,00 m ² - 1,50 cm - 1 stuk
Totaal volume	6,00 m ³
Identificatiemethode	Vaststelling met monstername
Destructieve handeling voor identificatie	Nee
Opmerking	De plafonds zijn niet bepleister maar zijn beton

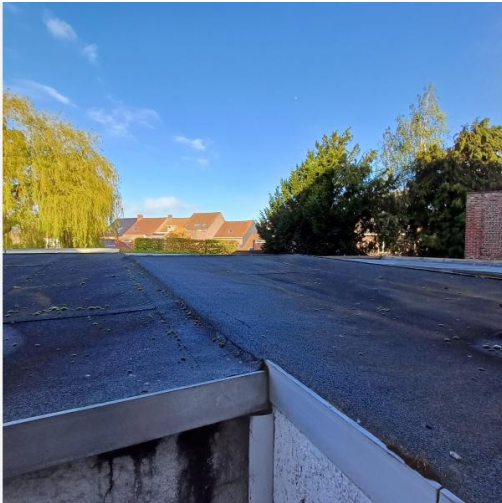
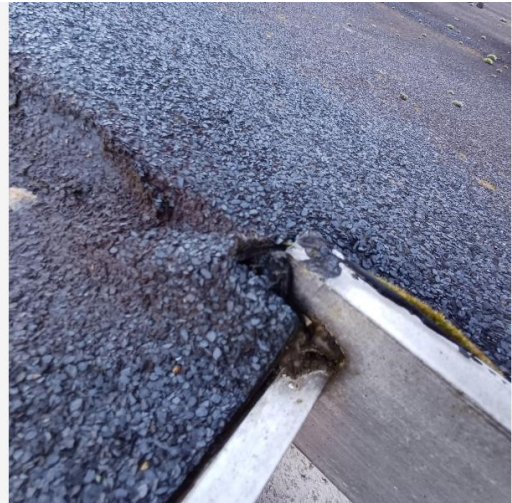
Fiche 2: Roofing Garage

Geen asbest

#	Type	Referentie	Resultaat
2.1	Puntmonster	Roofing	Geen asbest

Beschrijving	Roofing Garage
Omgeving	Buiten
Primaire drager	Plat dak
Bindmiddel van materiaal	Bitumen (roofing, teer, asfalt)

Gebondenheid op basis van bindmiddel	Hecht
Hoeveelheid (oppervlakte - aantal)	• 15,00 m ² - 1 stuk
Totale oppervlakte	15,00 m ²
Identificatiemethode	Vaststelling met monstername
Destructieve handeling voor identificatie	Nee

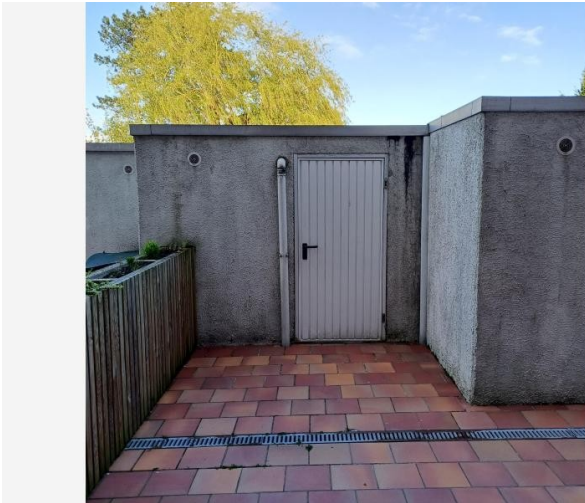
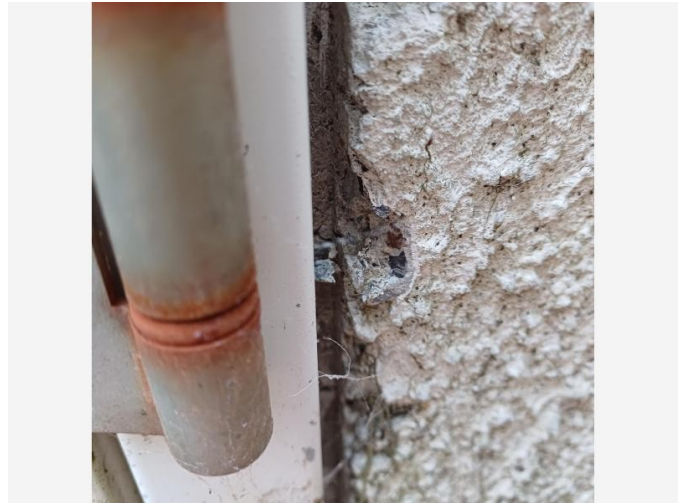
Fiche 3: Crepi Garage

Geen asbest

#	Type	Referentie	Resultaat
3.1	Puntmonster	Crepi	Geen asbest

Beschrijving	Crepi Garage
Omgeving	Buiten
Primaire drager	Wand buitenschil
Bindmiddel van materiaal	Cement

Gebondenheid op basis van bindmiddel	Hecht
Hoeveelheid (gewicht - aantal)	• 300,00 kg - 1 stuk
Totaal gewicht	300,00 kg
Identificatiemethode	Vaststelling met monstername
Destructieve handeling voor identificatie	Nee
