Keuringsverslag van een elektrische laagspanning- en zeer lage spanningsinstallatie

NIET CONFORM

Datum keuring: 06/09/2024

Straatnaam	Listdreef
Huisnummer	20
Busnummer	6
Postcode	2900
Gemeente	Schoten
Land	België

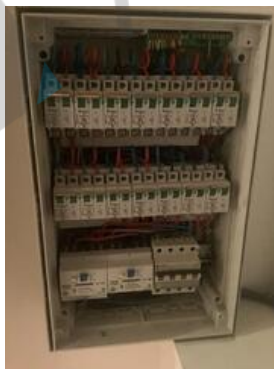
Afbeelding schakel- en verdeelbord:

Visueel nazicht (algemeen)	OK	Directe aanraking	OK	Indirecte aanraking	OK
Aansluitingen	OK	schema in bijlage door Aceg vzw	NA		
Equipotentiale verbindingen	OK	Doorsnede geleiders	OK		
Continuïteit	OK	Verlichting / toestellen	NVT
