# Asbestinventarisatetest

Verenigde-Natiënlaan 19, 3700 Tongeren

Attestnummer : 20230630-000088.000

**Niet-asbestveilig**

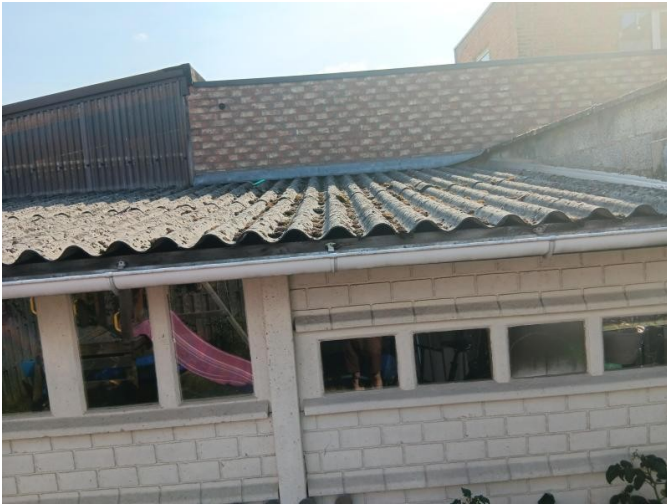
| Fiche 1: golfplaten op dak garage..... | 16 |

Overzichtsfoto

Detailfoto

| Eindbeoordeling materiaalrisico | Hoog materiaalrisico en/of hoge kans op vezelvrijgave |
| Opmerking | Doordat er reeds mosafetting waar te nemen is op het dak, is deze toepassing matig beschadigd, en komen we bij een "hoge" kans op vezelvrijgave. Hierdoor zal het attest slechts een geldigheid hebben van 5 jaar. |

| Gebondenheid | Categorie 1: hechtgebonden in oorsprong |
| Asbestsoort (vezeltype) | Crocidoliet aanwezig |
| Asbestconcentratie | Laag (< 50%) |
| Afschermingsgraad van het gehele materiaal | Geheel of deels (ook) vrij aan de binnenlucht |
| Toestand van het materiaal | Matig beschadigd, matig verweerd |

| Beschrijving | golfplaten op dak garage |
| Asbestmateriaal | Dak- en gevelbekleding - Golfplaat |
| Hoeveelheid (oppervlakte - aantal) | • 18,00 m <sup>2</sup> - 1 stuk |

**Dringend verwijderen**

- Zorg voor een veilig beheer en verwijder dit asbestmateriaal wanneer het bij werken eenvoudig bereikbaar wordt. Controleer de toestand jaarlijks op wijzigingen.

- Eenvoudige handelingen: mag via doe-het-zelf of door werknemer(s) met opleidingsattest eenvoudige handelingen  
Gezien de geringe hoeveelheid en de eenvoudige bevestiging kan dit door een doe-het-zelfer worden uitgevoerd. Haal op het recyclagepark een platenzak (Limburg.Net, Overhaem) en doet er voorzichtig de golfplaten in. Laat het mos op de platen zitten en voer dit mee af. Denk aan uw persoonlijke veiligheid en draag een wegwerpoveral, fp3-mond-neus-masker, en wegwerphandschoenen. Deze kunnen na gebruik eveneens afgevoerd worden met de asbest-afvalzak. Limburg.Net komt dit afval aan huis ophalen.

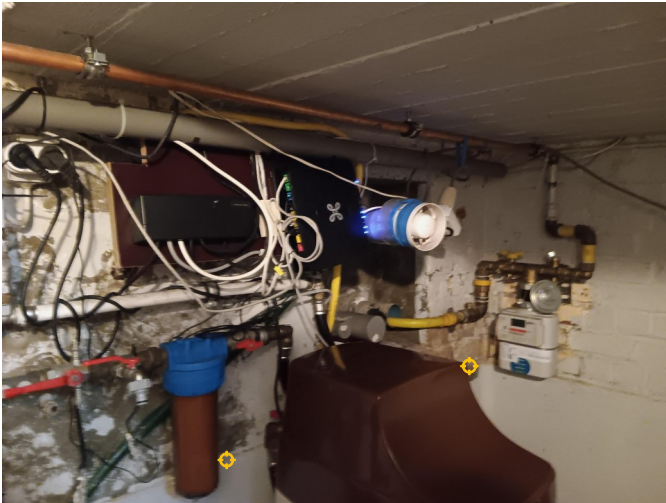
## Fiche 2: cement tegen de kelderwand

Overzichtsfoto

Detailfoto

Geen asbest

| # | Type | Referentie | Resultaat |
|---|---|---|---|
| 2.1 | Mengmonster | MM1 | Geen asbest |

| Beschrijving | cement tegen de kelderwand |

| Hoeveelheid (oppervlakte - dikte - aantal) | <ul style="list-style-type: none"> <li>• 7,00 m<sup>2</sup> - 1,00 cm - 1 stuk</li> </ul> |
