# Asbestinventarisatetest

Noordzeedreef 5, 8670 Koksijde

Attestnummer : 20240624-000045.000

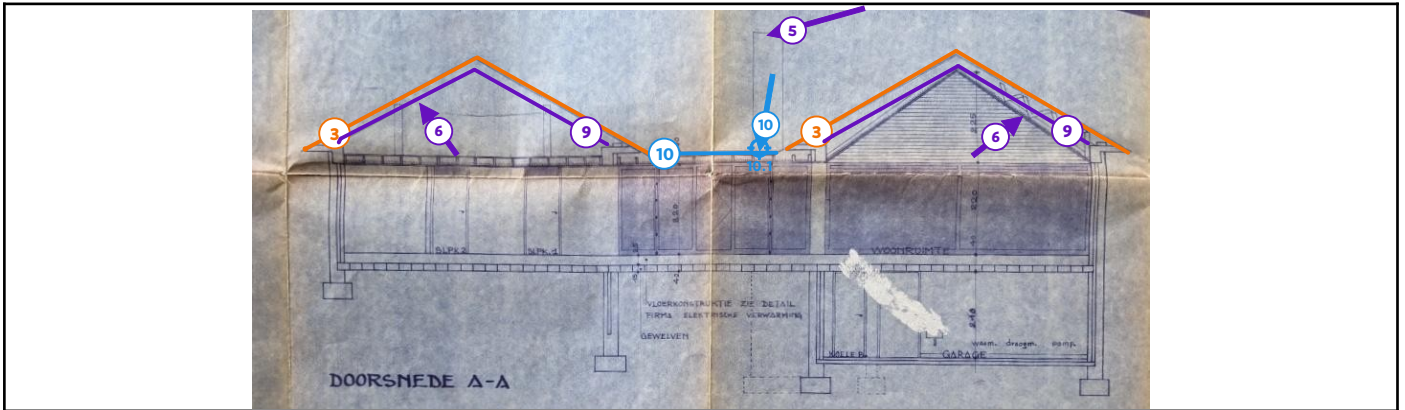
# Plan 1.1: Doorsnede

Beschrijving	Type	Actie
3. Daklei AC	Asbestmateriaal	<a href="#">Verwijderen</a>
5. Trekregelaar schouw	Beperking	-
6. Pleisterwerk muuur / plafonds	Advies	-
9. Onderdak hellend dak	Advies	-
10. Roofing plat dak	Geen asbest	-
10.1 Code: M04	Puntmonster	-

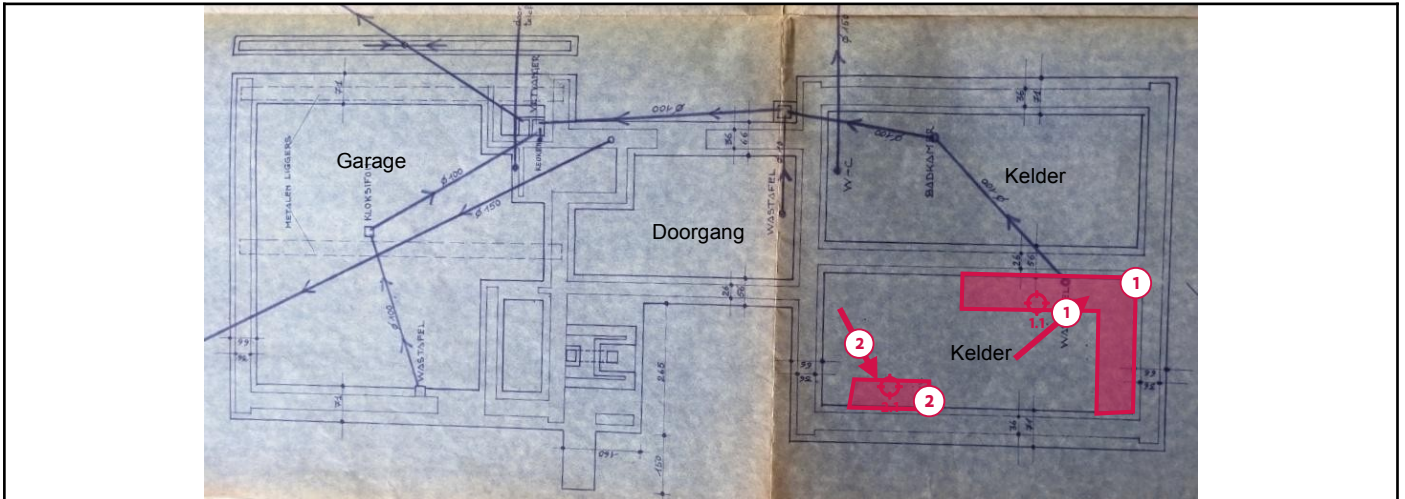
## Plan 1.2: Kelderplan

Beschrijving	Type	Actie
1. Wijnrek AC afval	Asbestmateriaal	Dringend verwijderen
1.1 Code: M02	Puntmonster	-
2. Daklei AC afval	Asbestmateriaal	Dringend verwijderen
2.1 Code: M01	Puntmonster	-

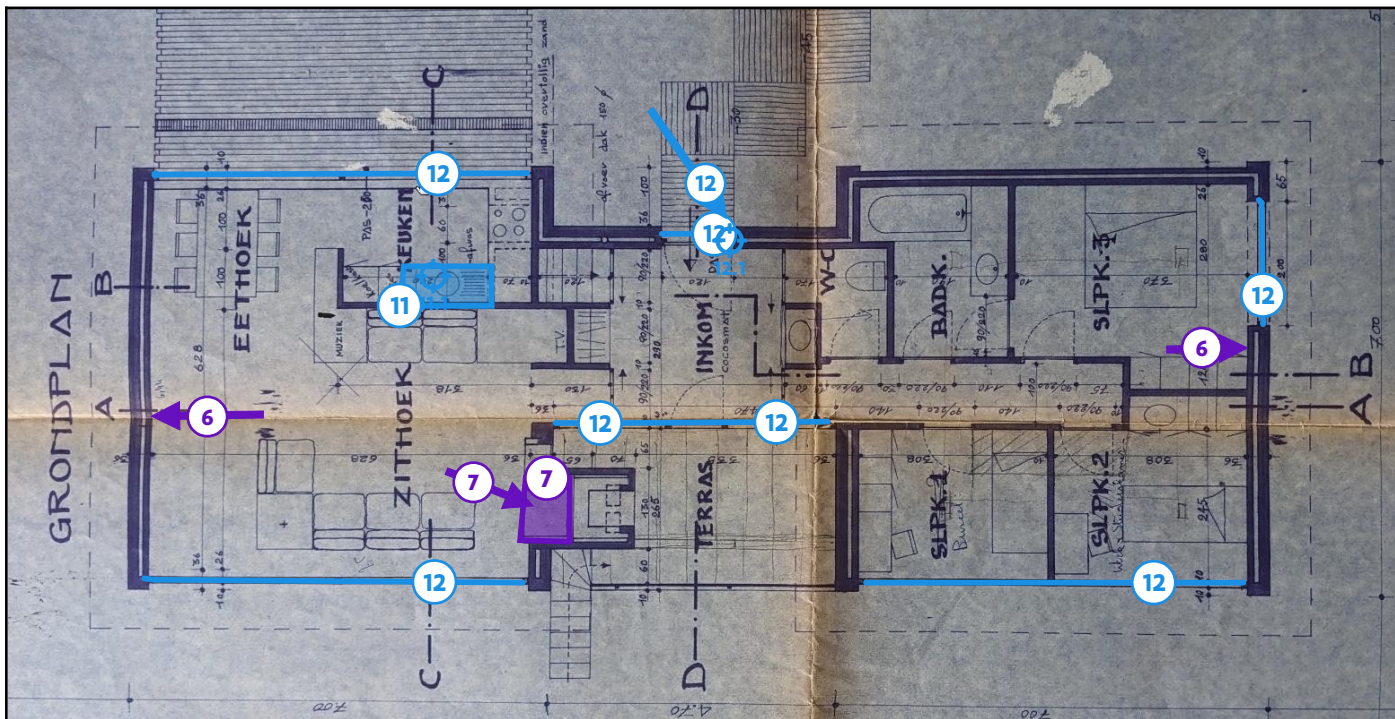
# Plan 1.3: Grondplan

Beschrijving	Type	Actie
6. Pleisterwerk muur / plafonds	Advies	-
7. Koord houtkachel	Advies	-
11. Bitumen onder spoelbak	Geen asbest	-
11.1 Code: M03	Puntmonster	-
12. Mastiek buitenschrijnwek	Geen asbest	-
12.1 Code: M05	Puntmonster	-

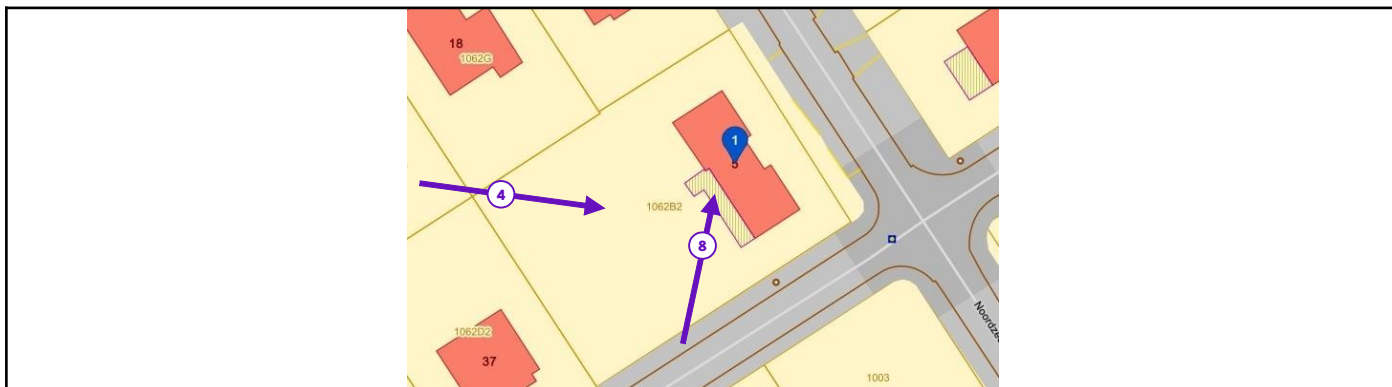
## Plan 1.4: Plan Perceel

Beschrijving	Type	Actie
4. Vegetatie	Beperking	-
8. Terras	Advies	-

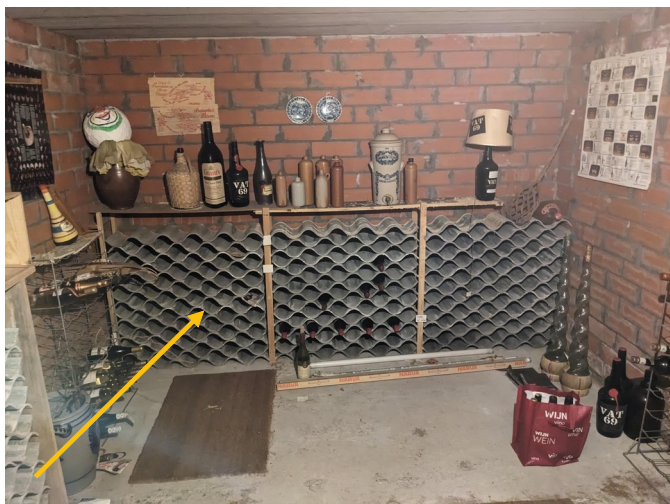
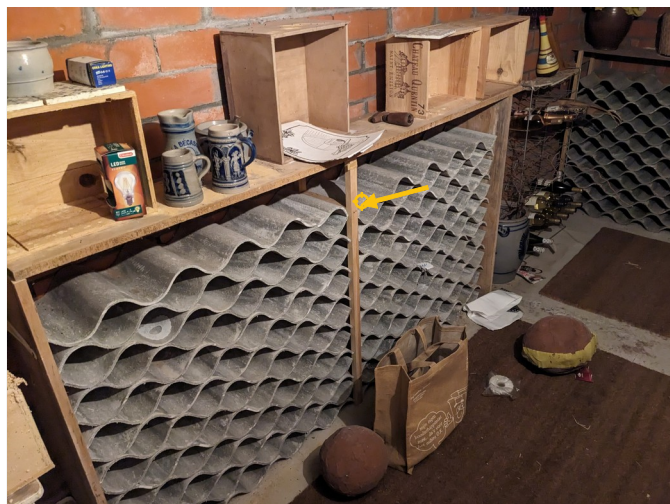
# Fiche 1: Wijnrek AC afval

Asbestmateriaal - afvalstof

Overzichtsfoto

Detailfoto

#	Type	Referentie	Resultaat
1.1	Puntmonster	M02	Chrysotiel

Beschrijving	Wijnrek AC afval
Type afvalstof	Betreft stock-voorraad of gedemonteerde asbestmaterialen
Aanwezige resten	Verzaagde golfplaten vormen een wijnrek
Omgeving	Binnen
Primaire drager	Inrichting (meubilair, ...)
Asbestmaterialen	<ul style="list-style-type: none"><li>Dak- en gevelbekleding - Golfplaat</li></ul>
Bindmiddel van asbestmateriaal	Cement
Gebondenheid op basis van bindmiddel	Hecht
Hoeveelheid (gewicht - aantal)	<ul style="list-style-type: none"><li>100,00 kg - 1 stuk</li></ul>
Totaal gewicht	100,00 kg
Eenvoudig bereikbaar	Ja
Identificatiemethode	Vaststelling met monstername

**Dringend verwijderen**

- Verwijder het asbestafval.

- Eenvoudige handelingen: mag via doe-het-zelf of door werknemer(s) met opleidingsattest eenvoudige handelingen  
De verzaagde Asbest Cement golfplaten dienen dubbel verpakt in plasticzakken aangeboden te worden in een milieupark

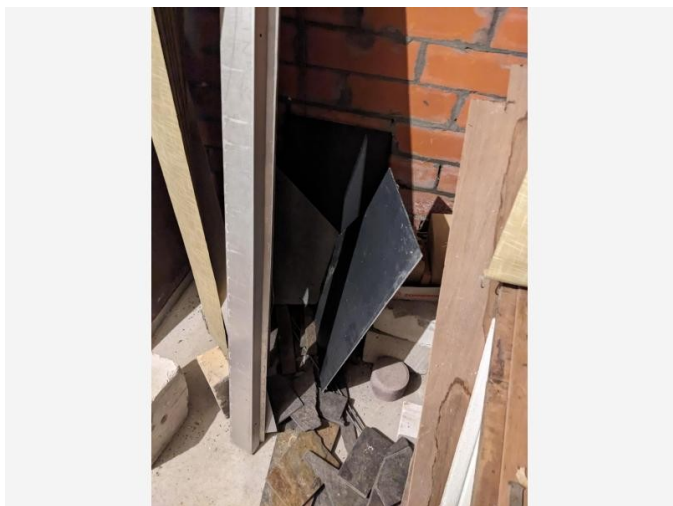
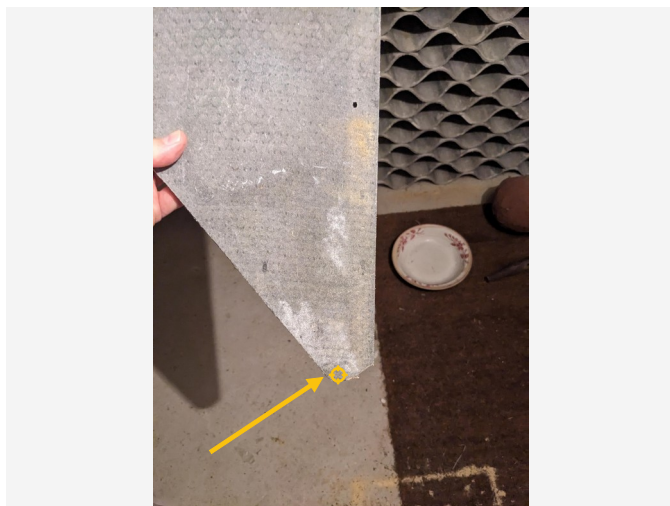
Overzichtsfoto

Detailfoto

#	Type	Referentie	Resultaat
2.1	Puntmonster	M01	Chrysotiel

Beschrijving	Daklei AC afval
Type afvalstof	Betreft stock-voorraad of gedemonteerde asbestmaterialen
Aanwezige resten	Enkele losliggende asbetscement leien liggen in de kelder
Omgeving	Binnen
Primaire drager	Vloer
Asbestmaterialen	<ul style="list-style-type: none"><li>Dak- en gevelbekleding - Lei, shingle</li></ul>
Bindmiddel van asbestmateriaal	Cement
Gebondenheid op basis van bindmiddel	Hecht
Hoeveelheid (gewicht - aantal)	<ul style="list-style-type: none"><li>20,00 kg - 1 stuk</li></ul>
Totaal gewicht	20,00 kg
Eenvoudig bereikbaar	Ja
Identificatiemethode	Vaststelling met monstername

**Dringend verwijderen**

- Verwijder het asbestafval.

- Eenvoudige handelingen: mag via doe-het-zelf of door werknemer(s) met opleidingsattest eenvoudige handelingen  
De resten van asbestcement leien kunnen afgevoerd worden naar het milieupark. Dubbel verpakken in plasticzakken.

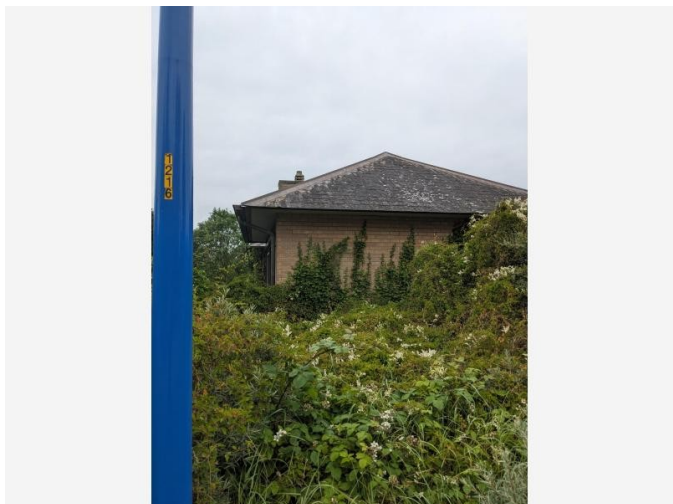
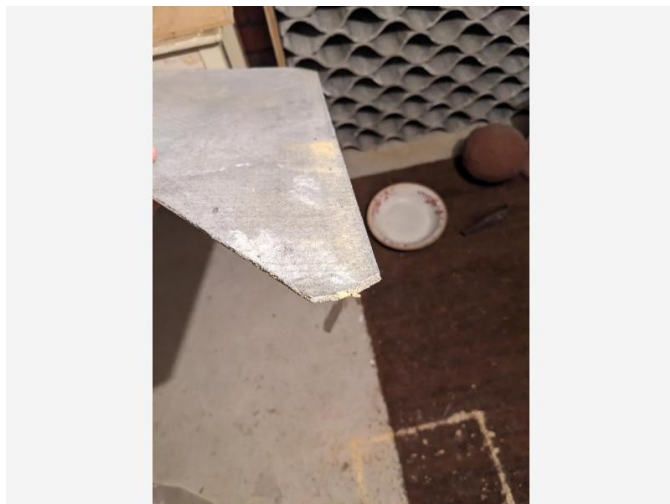
Overzichtsfoto

Detailfoto

Eindbeoordeling materiaalrisico	Verhoogd materiaalrisico en/of verhoogde kans op vezelvrijgave
---------------------------------	--

Gebondenheid	Categorie 1: hechtgebonden in oorsprong
Asbestsoort (vezeltype)	Alleen chrysotiel
Asbestconcentratie	Laag (< 50%)
Afschermingsgraad van het gehele materiaal	Geheel of deels vrij aan de buitenlucht
Toestand van het materiaal	Matig beschadigd, matig verweerd

Beschrijving	Daklei AC
Omgeving	Buiten
Primaire drager	Schuin dak
Asbestmateriaal	Dak- en gevelbekleding - Lei, shingle
Bindmiddel van asbestmateriaal	Cement
Gebondenheid op basis van bindmiddel	Hecht
Hoeveelheid (oppervlakte - aantal)	<ul style="list-style-type: none"><li>• 160,00 m<sup>2</sup> - 1 stuk</li></ul>
Totale oppervlakte	160,00 m <sup>2</sup>
Eenvoudig bereikbaar	Ja
Bevestigingswijze	<ul style="list-style-type: none"><li>• Genageld, geniet</li></ul>
Identificatiemethode	Vaststelling met bewijsdocument, zonder monstername
Destructieve handeling voor identificatie	Nee
Opmerking	Staalname AC lei: Op de overschot in kelder

Verwijderen

- Zorg voor een veilig beheer. Vermijd het beschadigen van het asbestmateriaal. Controleer de toestand jaarlijks op wijzigingen.
- Verwijder dit asbestmateriaal zo snel mogelijk. Volg de toestand goed op.

- Eenvoudige handelingen: mag via doe-het-zelf of door werknemer(s) met opleidingsattest eenvoudige handelingen  
De volgende asbesthoudende toepassingen kunnen zelf worden verwijderd voor zover deze via eenvoudige handelingen (bvb. vlot losschroeven) kunnen worden weggenomen:

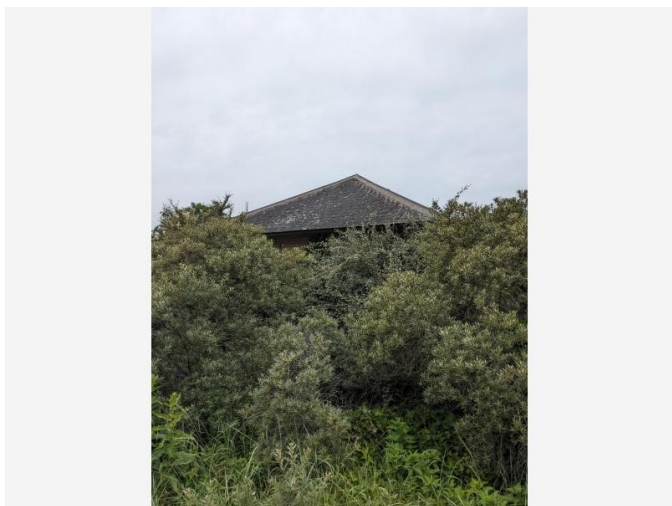
*Situeringfoto*

**Reden:** Overwoekerende vegetatie

**Uitleg van de asbestdeskundige:** Het grootste deel van de tuin is niet inspecteerbaar wegens overwoekerende vegetatie

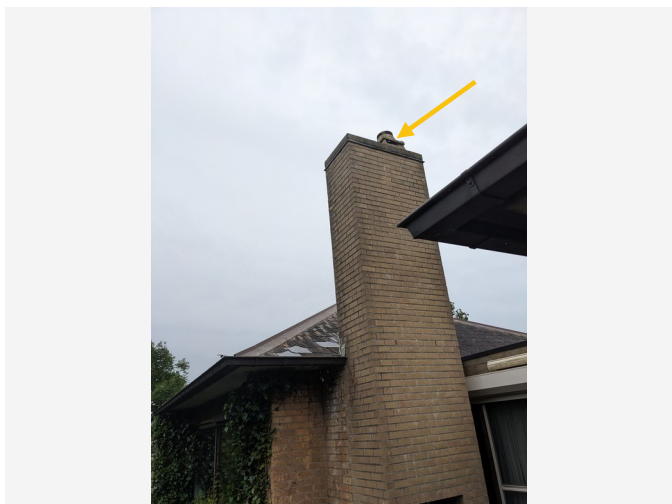
*Situeringfoto*

**Reden:** Het te onderzoeken materiaal situeert zich hoger dan 3,50 m te rekenen vanaf een veilige ondergrond

**Uitleg van de asbestdeskundige:** De bovendakse schouwafwerking bevindt zich op een hoogte groter dan 3,5 m en is niet (volledig) inspecteerbaar

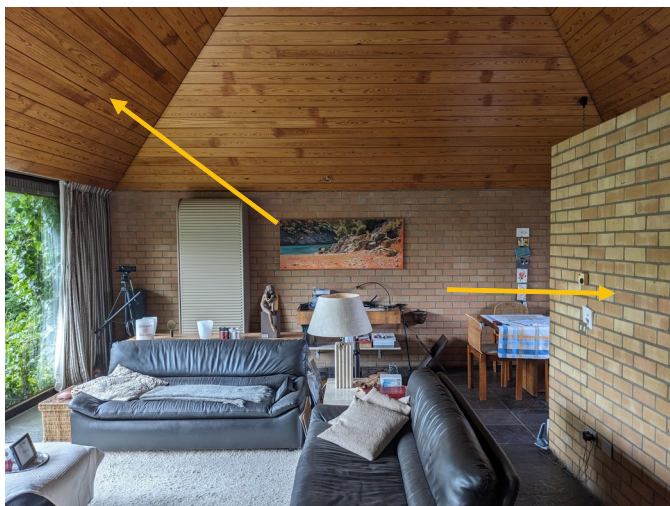
Vrije foto

Binnenmuren zonder pleisterwerk

Plafonds zonder pleisterwerk

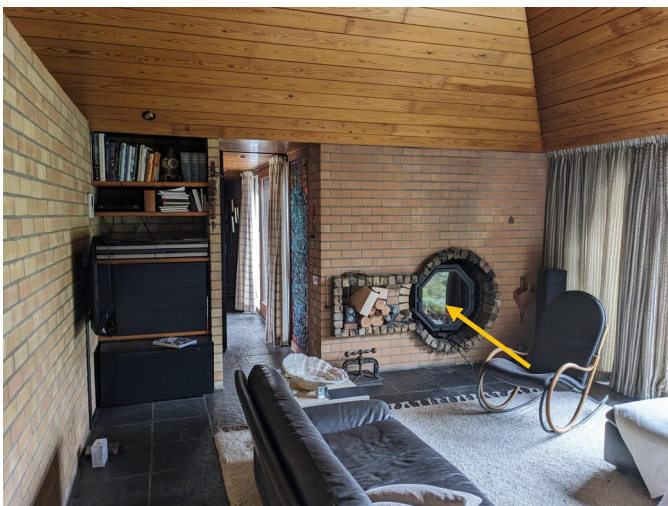
Vrije foto

Het stukje dichtingskoord dat in de deur van de houtkachel is aangetroffen is niet asbestverdacht (glimmende vezels)

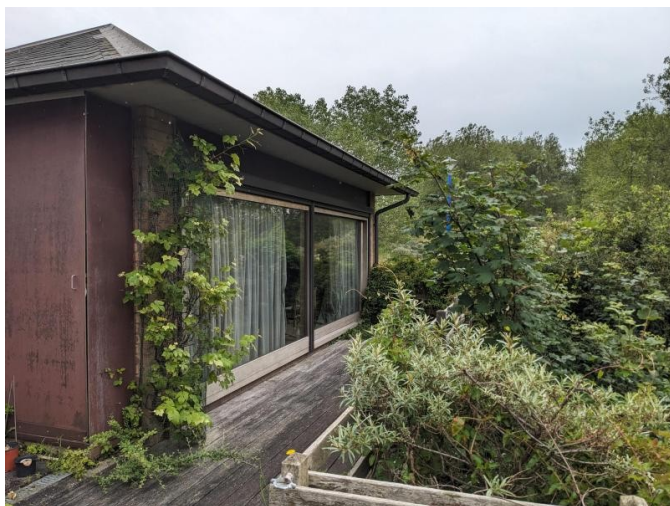
Vrije foto

Terras: Hout en tegels

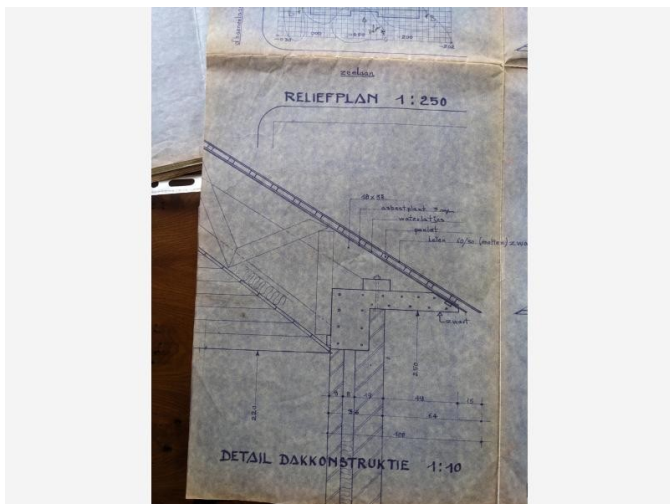
Vrije foto

Het onderdak is niet zichtbaar zonder destructief onderzoek

De originele bouwplannen (1975) vermelden een asbesplaat van 3 mm

Identificatiemethode	Redelijk vermoeden
Primaire drager	Schuin dak
(Asbest)materiaal	Dak- en gevelbekleding - Plaat
Bindmiddel	Cement
Gebondenheid bindmiddel	Hecht

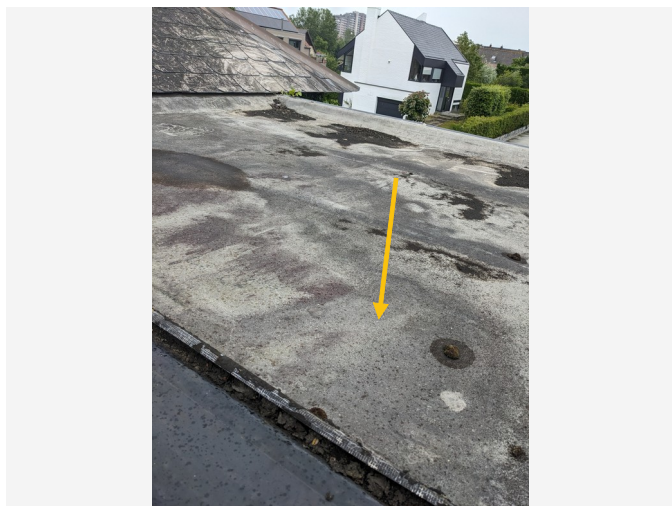
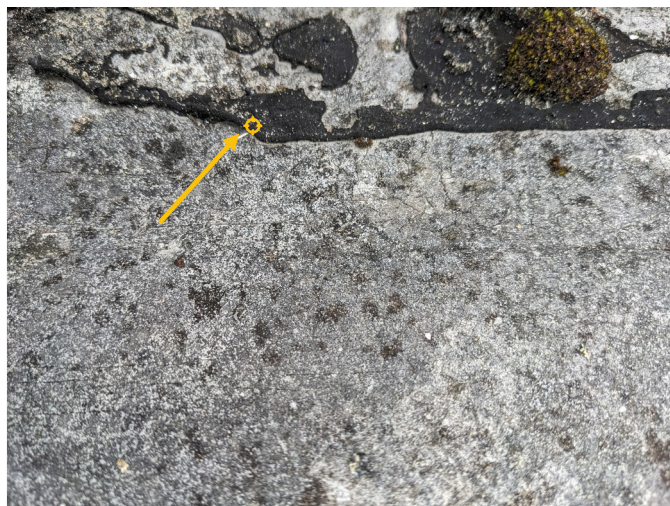
# Fiche 10: Roofing plat dak

Geen asbest

#	Type	Referentie	Resultaat
10.1	Puntmonster	M04	Geen asbest

Beschrijving	Roofing plat dak
Omgeving	Buiten
Primaire drager	Plat dak
Bindmiddel van materiaal	Bitumen (roofing, teer, asfalt)
Gebondenheid op basis van bindmiddel	Hecht
Hoeveelheid (oppervlakte - aantal)	• 16,00 m <sup>2</sup> - 1 stuk
Totale oppervlakte	16,00 m <sup>2</sup>
Identificatiemethode	Vaststelling met monstername
Destructieve handeling voor identificatie	Nee

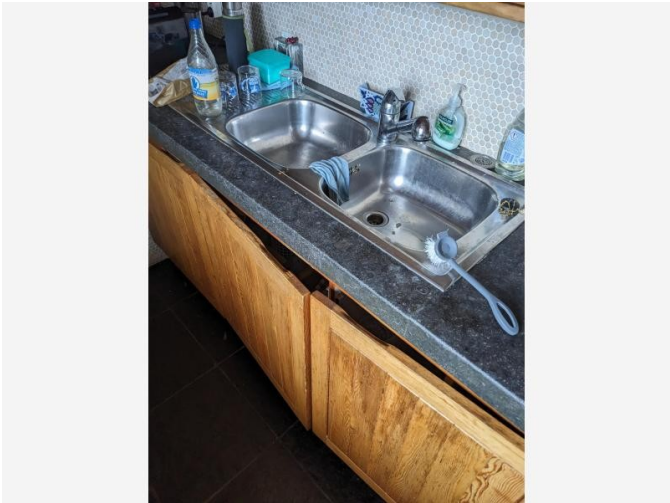
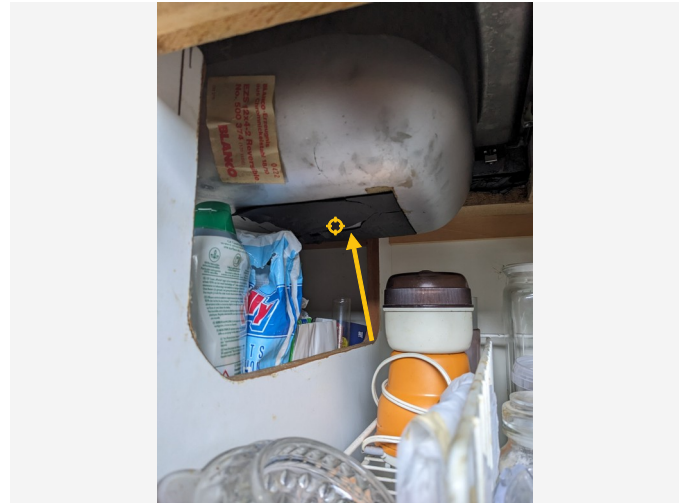
# Fiche 11: Bitumen onder spoelbak

Geen asbest

#	Type	Referentie	Resultaat
11.1	Puntmonster	M03	Geen asbest

<b>Beschrijving</b>	Bitumen onder spoelbak
<b>Omgeving</b>	Binnen
<b>Primaire drager</b>	Inrichting (meubilair, ...)
<b>Bindmiddel van materiaal</b>	Bitumen (roofing, teer, asfalt)
<b>Gebondenheid op basis van bindmiddel</b>	Hecht
<b>Hoeveelheid (gewicht - aantal)</b>	<ul style="list-style-type: none"><li>• 0,20 kg - 1 stuk</li></ul>
<b>Totaal gewicht</b>	0,20 kg
<b>Identificatiemethode</b>	Vaststelling met monstername
<b>Destructieve handeling voor identificatie</b>	Nee

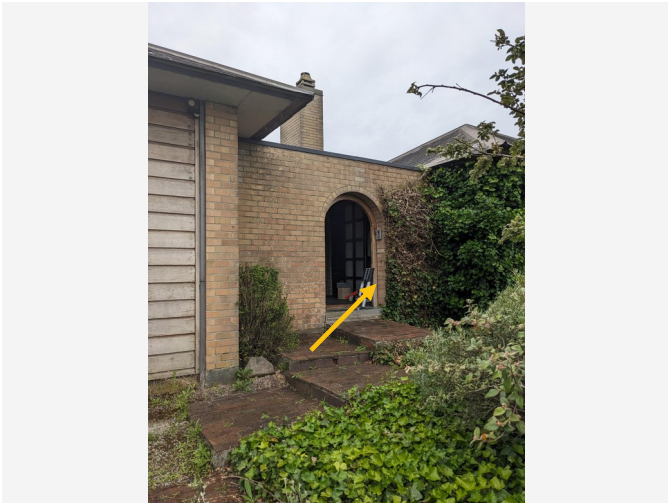
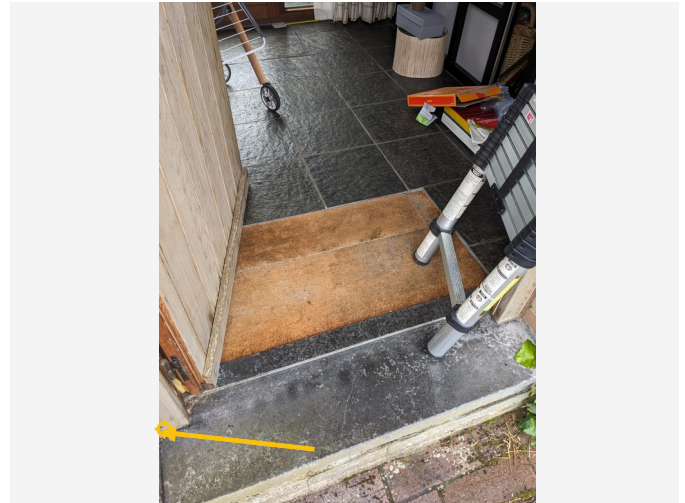
## Fiche 12: Mastiek buitenschrijnwek

Geen asbest

#	Type	Referentie	Resultaat
12.1	Puntmonster	M05	Geen asbest

Beschrijving	Mastiek buitenschrijnwek
Omgeving	Buiten
Primaire drager	Wandopening verticaal (raam, deur, ...)
Bindmiddel van materiaal	Kunststof of -hars
Gebondenheid op basis van bindmiddel	Hecht
Hoeveelheid (lengte - breedte - dikte - aantal)	<ul style="list-style-type: none"><li>• 2.000,00 cm - 1,00 cm - 1,00 cm - 1 stuk</li></ul>
Totaal volume	0,002 m <sup>3</sup>
Identificatiemethode	Vaststelling met monstername
Destructieve handeling voor identificatie	Nee
