# Asbestinventarisatetest

Kerkhovenweg 8, 3970 Leopoldsburg

Attestnummer : 20240117-000385.000

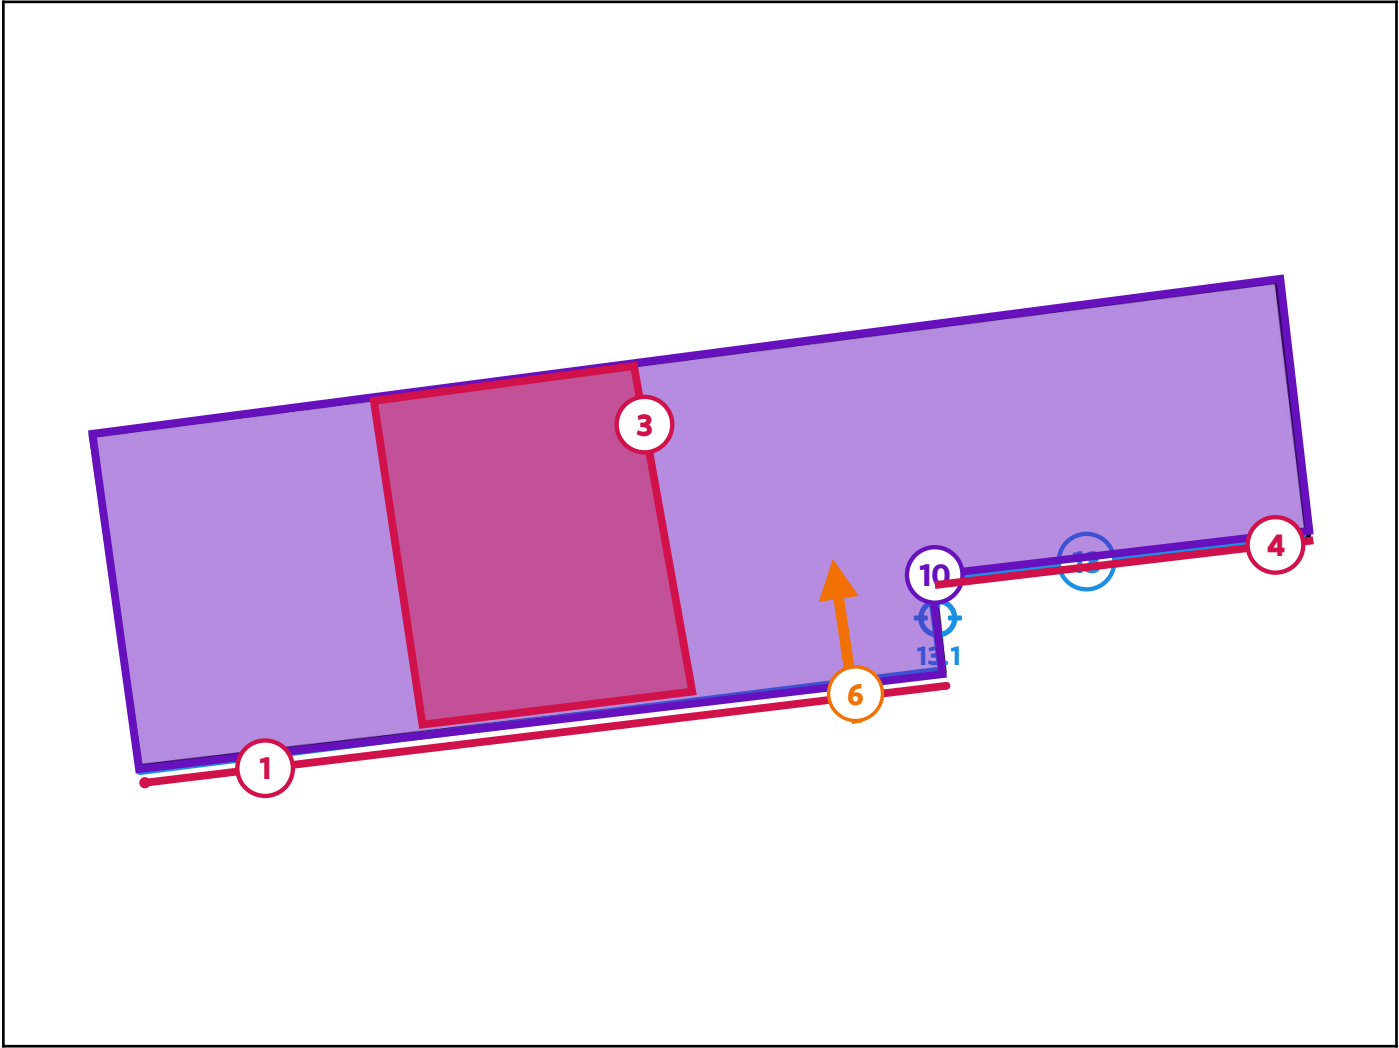
# Plan 1.1: Plan van de buitenzijde

| Beschrijving | Type | Actie |
|---|---|---|
| 1. Dakgoot | Asbestmateriaal | Dringend verwijderen |
| 3. Golfplaten | Asbestmateriaal | Dringend verwijderen |
| 4. Leien (gevel) | Asbestmateriaal | Dringend verwijderen |
| 6. Rookgaskanaal | Asbestmateriaal | Verwijderen |
| 10. Onderdak | Advies | - |
| 13. Crepi | Geen asbest | - |

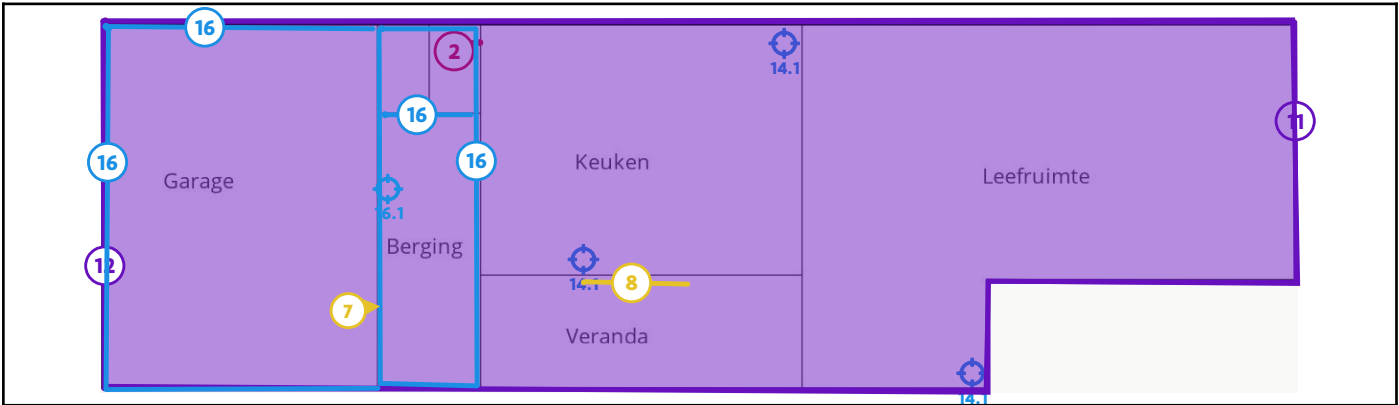
## Plan 1.2: Plan van het gelijkvloers

| Beschrijving | Type | Actie |
|---|---|---|
| 2. Leidingisolatie in gips | Asbestmateriaal | Dringend verwijderen |
| 7. Bakeliet | Asbestmateriaal | Zorgvuldig beheren |
| 8. Stopverf schrijnwerk-glas | Asbestmateriaal | Zorgvuldig beheren |
| 11. Leiding-, verluchting-, wacht- en/of afvoerbuizen | Advies | - |
| 12. Beperking pleisterwerk plafond | Advies | - |
| 14. Pleisterwerk muren | Geen asbest | - |
| 16. Cementering binnenzijde | Geen asbest | - |

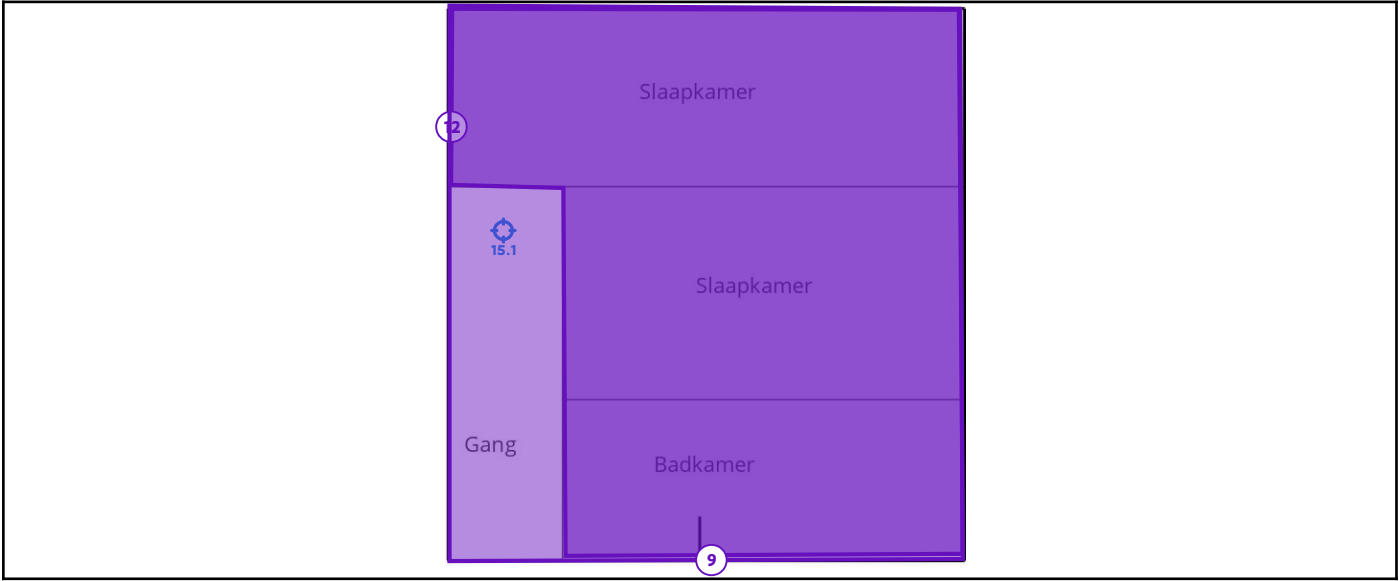
## Plan 1.3: Plan van het eerste verdiep

| Beschrijving | Type | Actie |
|---|---|---|
| 9. Onderliggende vloer - lijm | Advies | - |
| 12. Beperking pleisterwerk plafond | Advies | - |
| 15. Pleisterwerk plafond | Geen asbest | - |

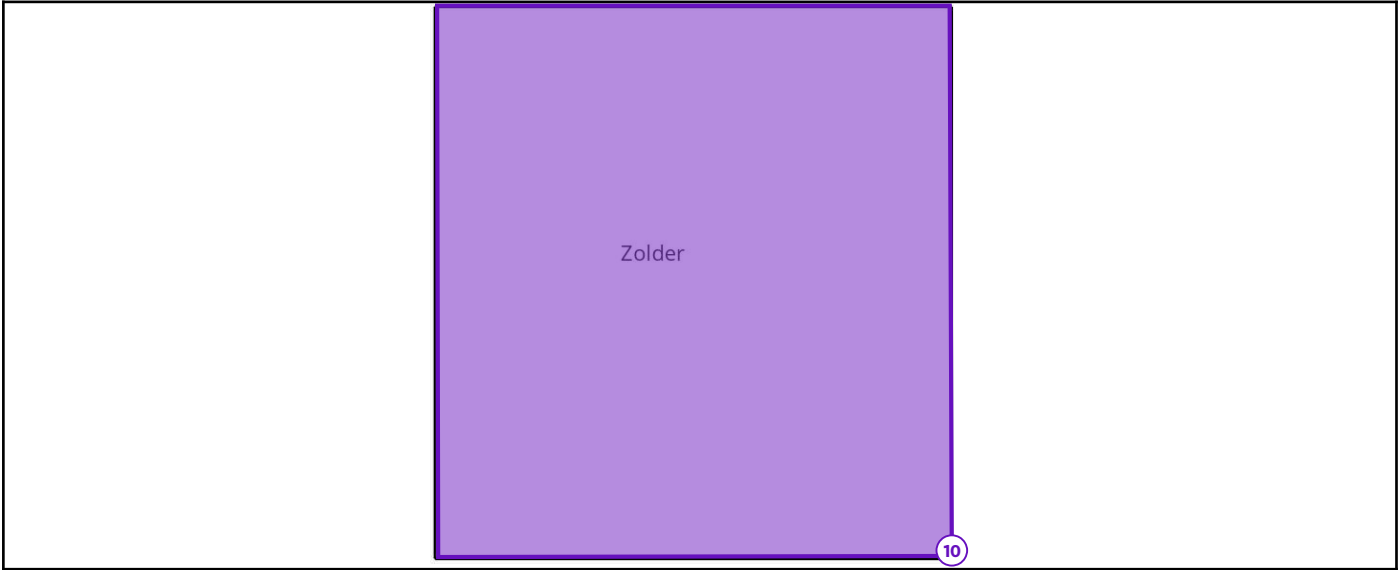
# Plan 1.4: Plan van de zolder

| Beschrijving | Type | Actie |
|---|---|---|
| 10. Onderdak | Advies | - |

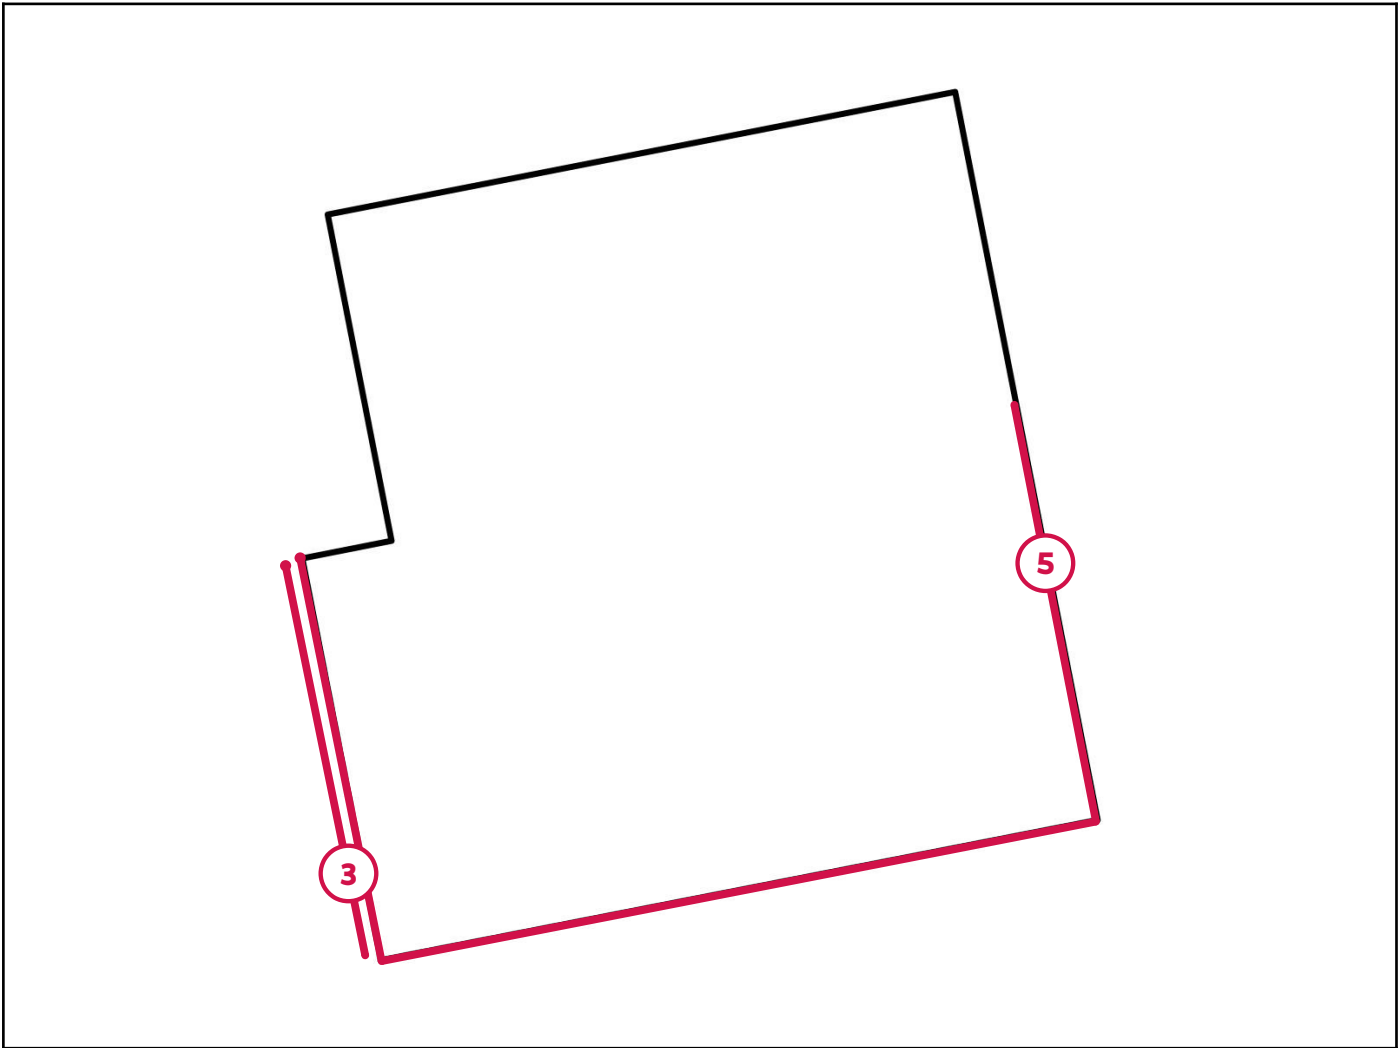
## Plan 2.1: Bijgebouw plan

| Beschrijving | Type | Actie |
|---|---|---|
| 3. Golfplaten | Asbestmateriaal | Dringend verwijderen |
| 5. Cementplaten | Asbestmateriaal | Dringend verwijderen |

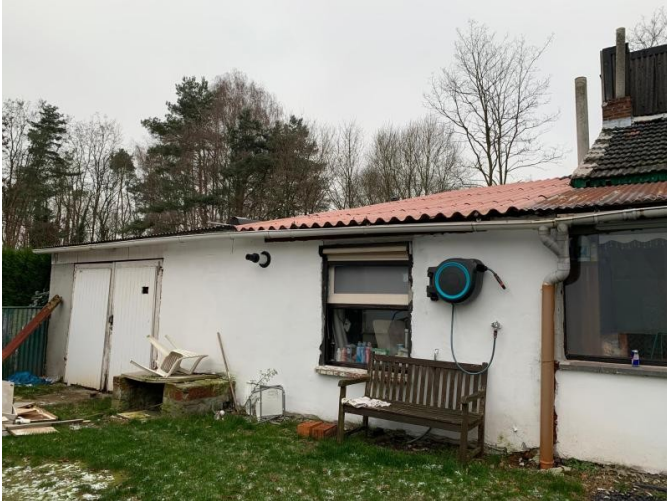
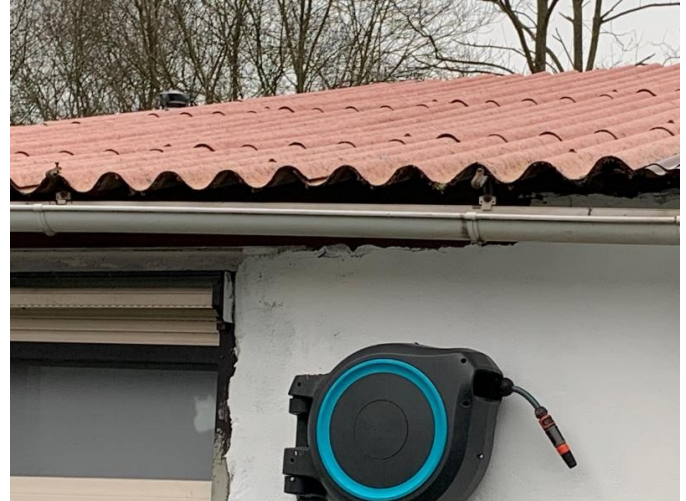
**Dringend verwijderen**

Gecontamineerd slib in dakgoten bevat losse asbestvezels en brokjes sterk verweerd asbestcement, vaak met (opgedroogd) mos. Het gaat dus niet over een hechtgebonden toepassing. Verwijdering kan echter wel met de techniek van de eenvoudige handelingen. Zorg er wel voor dat het slib vochtig genoeg is. Als het slib te droog is, kunnen tijdens de verwijdering asbestvezels vrijkomen in de omgevingslucht.

In dakgoten zal zich op termijn een laagje sediment vormen. In dit bezinksel zullen ook (niet vast te stellen) resten (asbestcementdeeltjes en asbestvezelbundels) aanwezig zijn.

Diverse studies toonden aan de asbestcementen daken verweren vanaf een levensduur van 15 Å 20 jaar. Weersinvloeden, trillingen, mestdampen en bewegingen van het dakgebinte zijn factoren die deze verwerking in de hand werken. Hemelwater heeft een licht zuur karakter wat de cementmatrix aantast. Mestdampen hebben een corrosief karakter. Naarmate deze aantasting zich verder zet, wordt de cementmatrix meer en meer verzwakt en gaan kleine cementdeeltjes en asbestvezelbundels loskomen en meespoelen met het hemelwater. Dit asbesthoudend hemelwater vloeit weg naar op de onderliggende dakgoot.

| Beschrijving | Dakgoot |

- Verwijder het asbestafval.

- Eenvoudige handelingen: mag via doe-het-zelf of door werknemer(s) met opleidingsattest eenvoudige handelingen  
Men mag de dakgoot zelf reinigen.

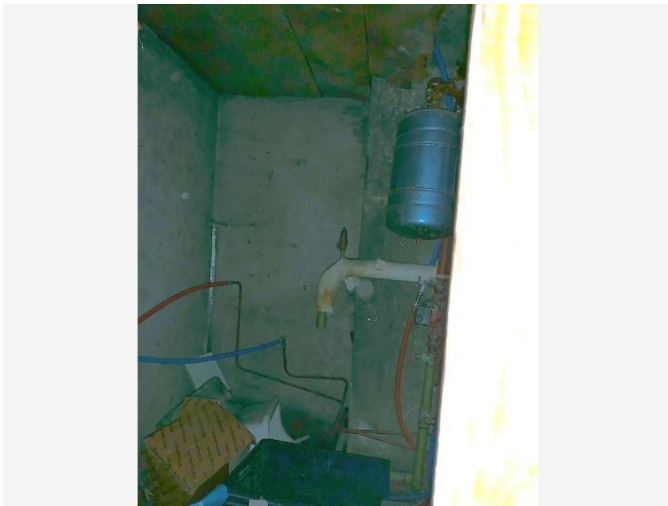
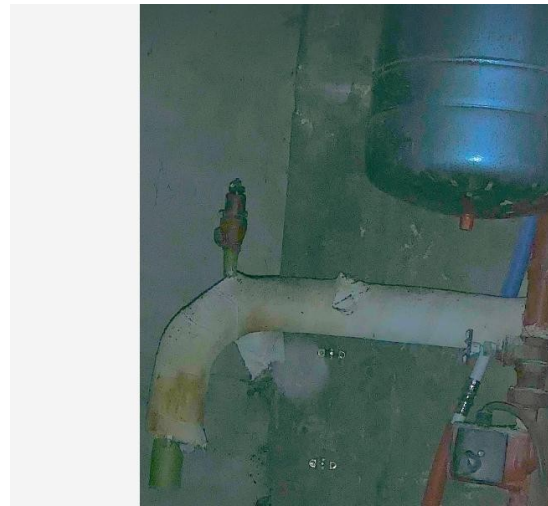
**Dringend verwijderen**

| Eindbeoordeling materiaalrisico | Hoog materiaalrisico en/of hoge kans op vezelvrijgave |

| Asbestsoort (vezeltype) | Crocidoliet aanwezig |
| Asbestconcentratie | Hoog (>= 50%) |
| Toestand van het materiaal | Zwaar beschadigd, zwaar verweerd |

| Beschrijving | Leidingisolatie in gips |

- Zorg voor een veilig beheer. Vermijd het beschadigen van het asbestmateriaal. Controleer de toestand jaarlijks op wijzigingen.
- Verwijder dit asbestmateriaal zo snel mogelijk. Volg de toestand goed op.

- Hermetische zone (erkend asbestverwijderaar)  
De gipslaag rondom is een niet hechtgebonden asbest. Als men deze leidingisolatie verwijderd ontstaat er een asbest vezelemisatie, de vezels hebben geen binding en blijven maanden tot zelfs jaren in de woning hangen. Vandaar dat een hermetische zone noodzakelijk is

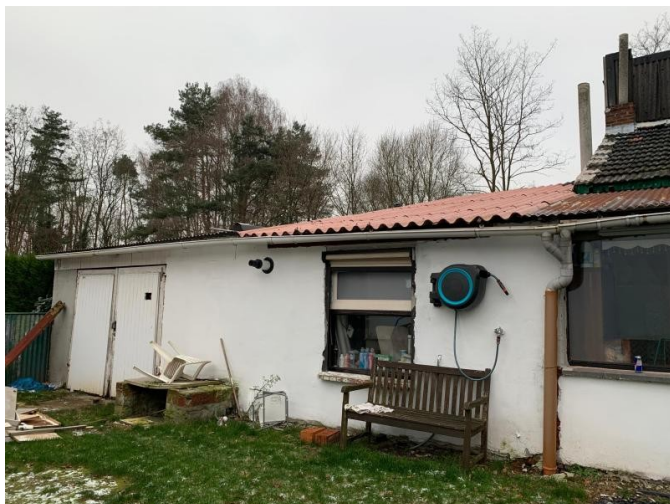
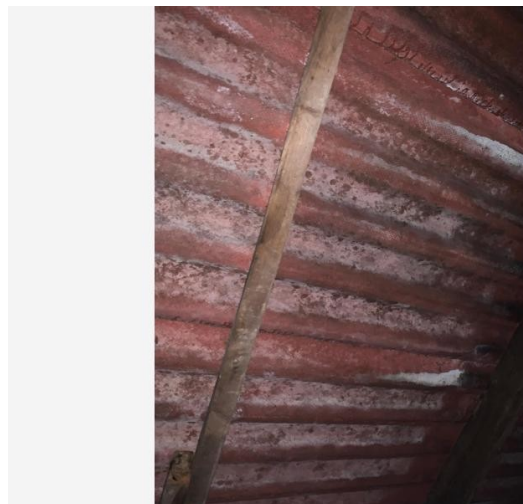
**Dringend verwijderen**

| Eindbeoordeling materiaalrisico | Hoog materiaalrisico en/of hoge kans op vezelvrijgave |

| Asbestsoort (vezeltype) | Crocidoliet aanwezig |
| Toestand van het materiaal | Matig beschadigd, matig verweerd |

| Beschrijving | Golfplaten |

- Zorg voor een veilig beheer. Vermijd het beschadigen van het asbestmateriaal. Controleer de toestand jaarlijks op wijzigingen.
- Hemelwater dat afspoelt van asbestcement daken of gevels kan asbestdeeltjes bevatten. Gebruik het enkel voor gesloten circuits (bv. spoelen toiletten). Reinig na het vervangen van het dak of de gevel de dakgoten en regenwaterput of -ton om asbesthoudend sediment of slib te verwijderen

- Eenvoudige handelingen: mag via doe-het-zelf of door werknemer(s) met opleidingsattest eenvoudige handelingen  
Men mag deze hechtgebonden toepassing in buitenlucht zelf verwijderen,  
Asbest veilig verwijderen, hou tijdens de werken rekening met de volgende veiligheidsvoorschriften:
  - Hou minderjarigen uit de buurt.
  - Vermijd stof door de golfplaten te bevochtigen of te fixeren. Dat doet u door water te vernevelen of door een aangepast fixeermiddel te gebruiken. U vindt zoâ € ¤n fixeermiddel in de gespecialiseerde bouwhandel.

- Demonteer de golfplaten door ze één voor één met de hand los te maken of los te schroeven.
- Gebruik alleen handwerktuigen, zoals een schroevendraaier of een handzaag. Vermijd krachtige mechanische werktuigen zoals boor- en schuurmachines, zaag- en slijpschijven: die kunnen asbestvezels losmaken en asbeststof in de lucht brengen. Om vastgeroeste bouten door te zagen of te slijpen kunt u uitzonderlijk en heel kort een mechanisch hulpmiddel gebruiken. Doe dat alleen als u zeker bent dat u het eigenlijke asbestmateriaal niet zal raken.
- Probeer de golfplaten niet te breken of te beschadigen.
- Gooi de golfplaten nooit naar beneden, maar breng ze voorzichtig naar de begane grond.

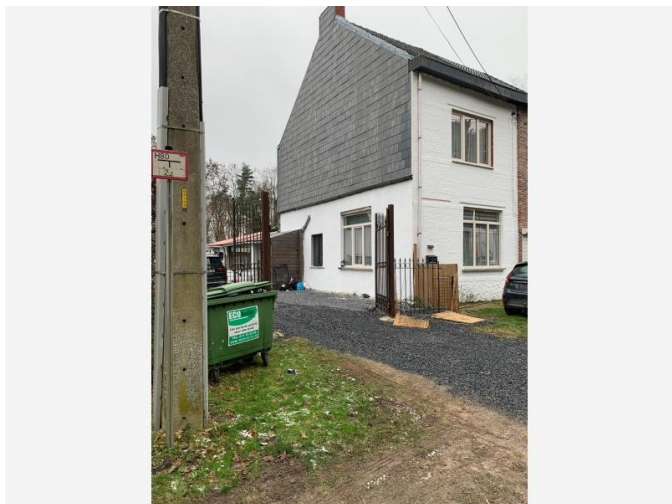
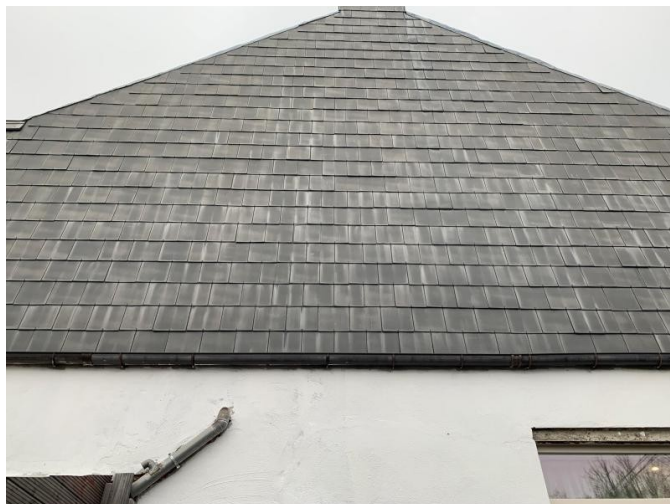
**Dringend verwijderen**

| Eindbeoordeling materiaalrisico | Hoog materiaalrisico en/of hoge kans op vezelvrijgave |

| Asbestsoort (vezeltype) | Crocidoliet aanwezig |
| Toestand van het materiaal | Matig beschadigd, matig verweerd |

| Beschrijving | Leien (gevel) |

- Zorg voor een veilig beheer. Vermijd het beschadigen van het asbestmateriaal. Controleer de toestand jaarlijks op wijzigingen.
- Hemelwater dat afspoelt van asbestcement daken of gevels kan asbestdeeltjes bevatten. Gebruik het enkel voor gesloten circuits (bv. spoelen toiletten). Reinig na het vervangen van het dak of de gevel de dakgoten en regenwaterput of -ton om asbesthoudend sediment of slib te verwijderen

- Eenvoudige handelingen: mag via doe-het-zelf of door werknemer(s) met opleidingsattest eenvoudige handelingen  
Men mag deze hechtgebonden toepassing zelf verwijderen,

- Demonteer de leien door ze ÃÃn voor ÃÃn met de hand los te maken of los te schroeven.
- Gebruik alleen handwerktuigen, zoals een schroevendraaier of een handzaag. Vermijd krachtige mechanische werktuigen zoals boor- en schuurmachines, zaag- en slijpschijven: die kunnen asbestvezels losmaken en asbeststof in de lucht brengen. Om vastgeroeste bouten door te zagen of te slijpen kunt u uitzonderlijk en heel kort een mechanisch hulpmiddel gebruiken. Doe dat alleen als u zeker bent dat u het eigenlijke asbestmateriaal niet zal raken.

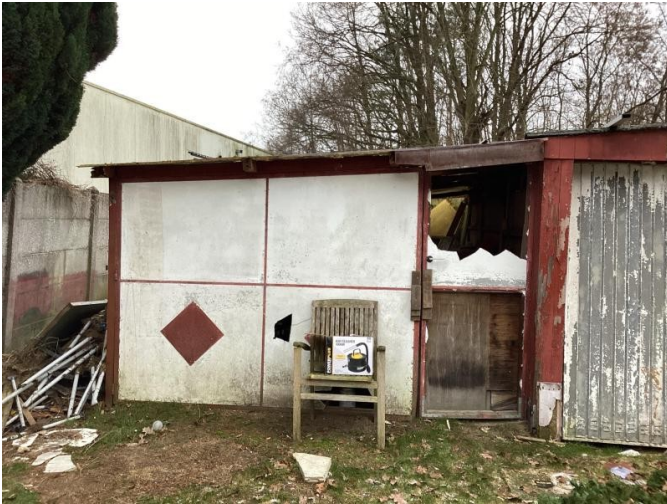
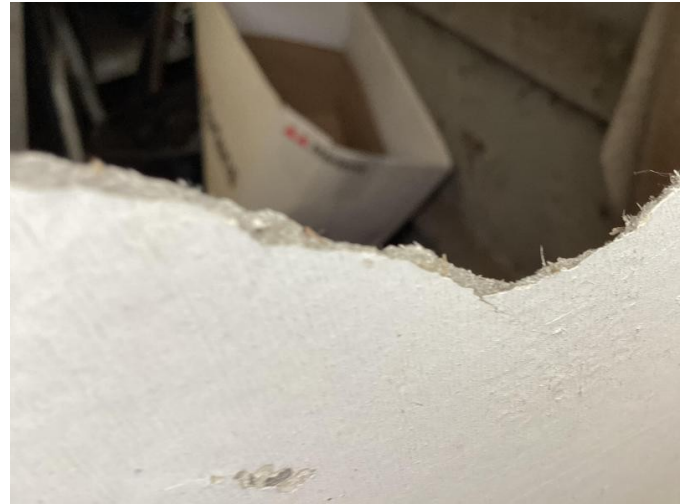
**Dringend verwijderen**

| Eindbeoordeling materiaalrisico | Hoog materiaalrisico en/of hoge kans op vezelvrijgave |

- Zorg voor een veilig beheer. Vermijd het beschadigen van het asbestmateriaal. Controleer de toestand jaarlijks op wijzigingen.
- Hemelwater dat afspoelt van asbestcement daken of gevels kan asbestdeeltjes bevatten. Gebruik het enkel voor gesloten circuits (bv. spoelen toiletten). Reinig na het vervangen van het dak of de gevel de dakgoten en regenwaterput of -ton om asbesthoudend sediment of slib te verwijderen

- Eenvoudige handelingen: mag via doe-het-zelf of door werknemer(s) met opleidingsattest eenvoudige handelingen  
Men mag deze hechtgebonden toepassing zelf verwijderen,

- Hou minderjarigen uit de buurt.
- Vermijd stof door de platen te bevochtigen of te fixeren. Dat doet u door water te vernevelen of door een aangepast fixeermiddel te gebruiken. U vindt zoân fixeermiddel in de gespecialiseerde bouwhandel.
- Demonteer de platen door ze ÃÃn voor ÃÃn met de hand los te maken of los te schroeven.
- Gebruik alleen handwerktuigen, zoals een schroevendraaier of een handzaag. Vermijd krachtige mechanische werktuigen zoals boor- en schuurmachines, zaag- en slijpschijven: die kunnen asbestvezels losmaken en asbeststof in de lucht brengen. Om vastgeroeste bouten door te zagen of te slijpen kunt u uitzonderlijk en heel kort een mechanisch hulpmiddel gebruiken. Doe dat alleen als u zeker bent dat u het eigenlijke asbestmateriaal niet zal raken.
- Probeer de platen niet te breken of te beschadigen.
