Asbestinventarisatetest

Dennenlaan 67, 2243 Zandhoven

Attestnummer : 20230407-000381.000

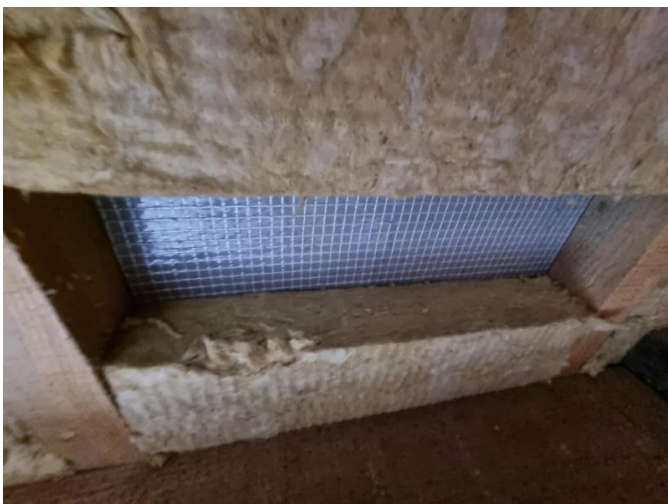
Vrije foto

Het onderdak bestaat uit een niet-asbestverdachte/houdende gewapende kunststoffolie

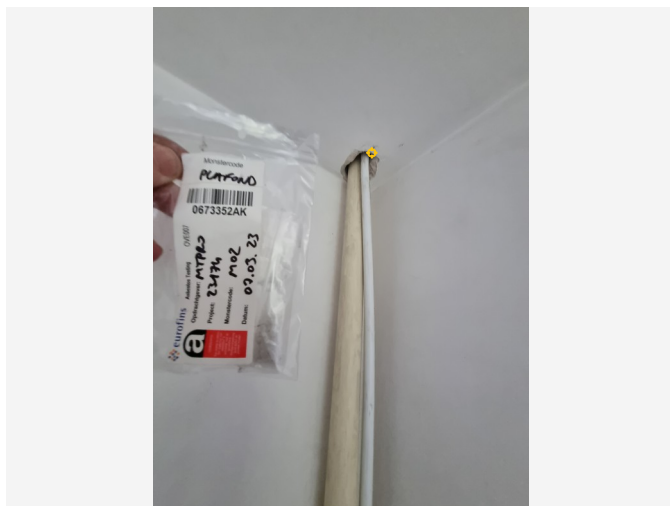
Fiche 3: Pleister plafond

Geen asbest

#	Type	Referentie	Resultaat
3.1	Mengmonster	M02	Geen asbest

Beschrijving	Pleister plafond
Omgeving	Binnen
Primaire drager	Plafond
Bindmiddel van materiaal	Gips - kalk

Gebondenheid op basis van bindmiddel	Niet-hechtgebonden
Hoeveelheid (oppervlakte - dikte - aantal)	• 150,00 m ² - 0,50 cm - 1 stuk
Totaal volume	0,75 m ³
Identificatiemethode	Vaststelling met monstername
Destructieve handeling voor identificatie	Nee

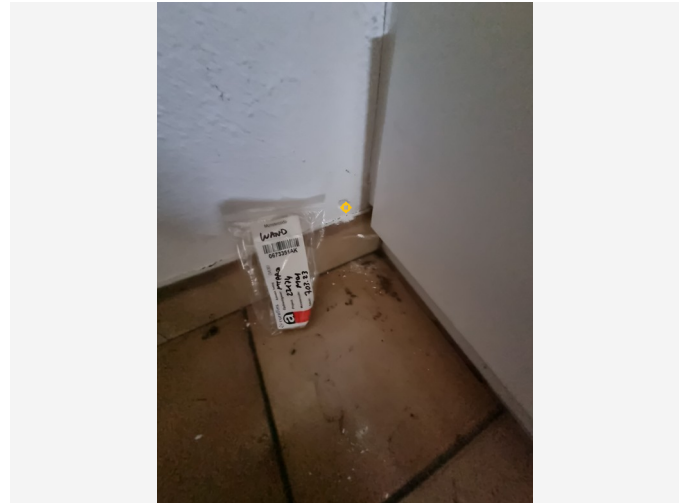
Fiche 4: Pleister wand

Geen asbest

#	Type	Referentie	Resultaat
4.1	Mengmonster	M01	Geen asbest

Beschrijving	Pleister wand
Omgeving	Binnen
Primaire drager	Binnenwand

Bindmiddel van materiaal	Gips - kalk
Gebondenheid op basis van bindmiddel	Niet-hechtgebonden
Hoeveelheid (oppervlakte - dikte - aantal)	• 350,00 m ² - 1,00 cm - 1 stuk
Totaal volume	3,50 m ³
Identificatiemethode	Vaststelling met monstername
Destructieve handeling voor identificatie	Nee
