Asbestinventarisatetest

Schuurhovenberg 61, 2360 Oud-Turnhout

Attestnummer : 20240328-000216.000

Uitgegeven op : 28.03.2024

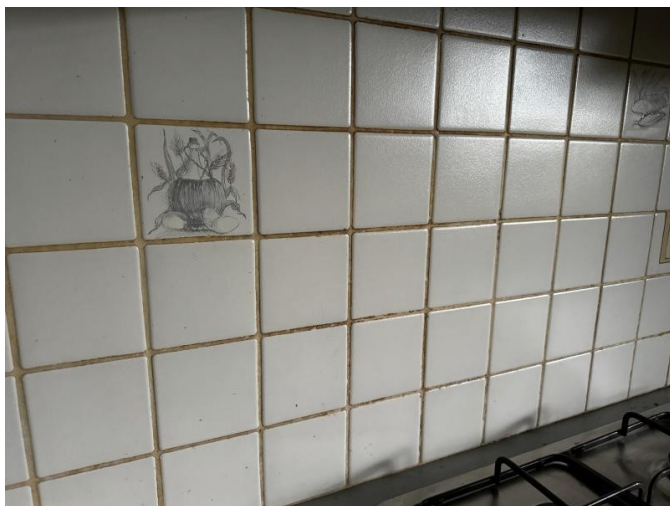
Vrije foto

De lijmlaag is niet bereikbaar zonder destructief onderzoek en dient verder onderzocht te worden als de tegels van de wand worden verwijderd. Asbesthoudende tegellijm werd gebruikt tot midden jaren '80.

Identificatiemethode	Redelijk vermoeden
Primaire drager	Binnenwand
(Asbest)materiaal	In-situ afwerkingslagen - Lijmlaag
Bindmiddel	Lijm
Gebondenheid bindmiddel	Hecht

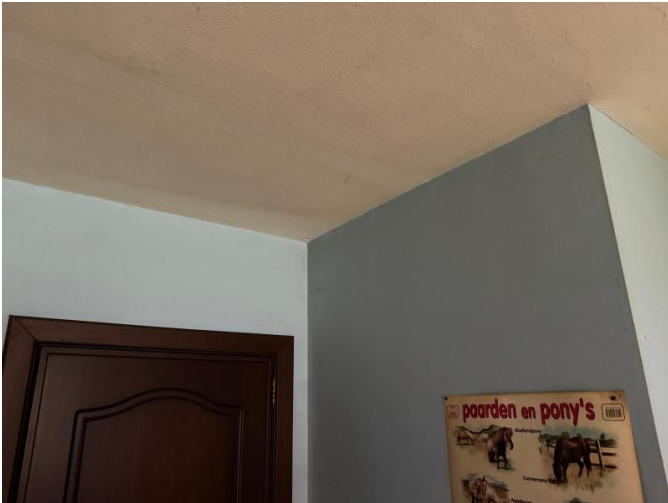
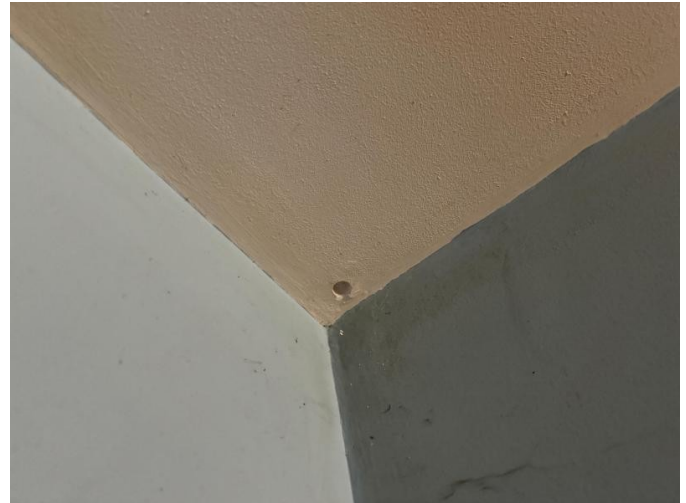
Fiche 4: Pleisterwerk plafond

Geen asbest

#	Type	Referentie	Resultaat
4.1	Mengmonster	SHB1	Geen asbest

Beschrijving	Pleisterwerk plafond
Omgeving	Binnen
Primaire drager	Plafond

Bindmiddel van materiaal	Gips - kalk
Gebondenheid op basis van bindmiddel	Niet-hechtgebonden
Hoeveelheid (oppervlakte - dikte - aantal)	• 180,00 m ² - 1,00 cm - 1 stuk
Totaal volume	1,80 m ³
Identificatiemethode	Vaststelling met monstername
Destructieve handeling voor identificatie	Nee
