# Asbestinventarisatetest

Stationssteenweg 225, 2560 Nijlen

Attestnummer : 20230129-000316.000

Uitgegeven op : 29.01.2023

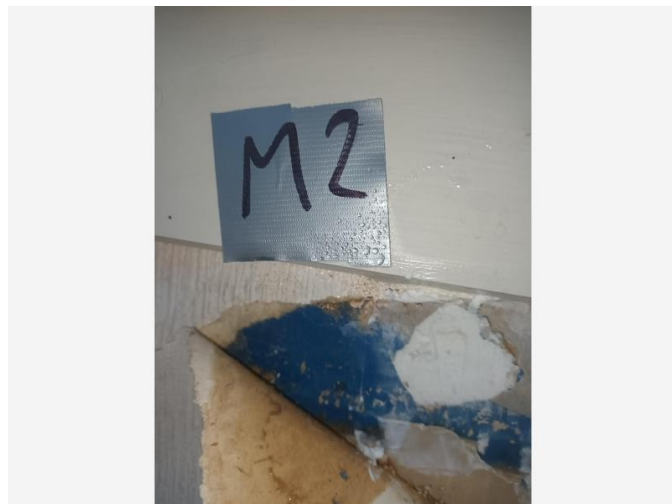
Overzichtsfoto

Eindbeoordeling materiaalrisico	Laag materiaalrisico en/of verlaagde kans op vezelvrijgave
---------------------------------	--

Gebondenheid	Categorie 2: niet-hechtgebonden met matrix
Asbestsoort (vezeltype)	Alleen chrysotiel
Asbestconcentratie	Laag (< 50%)
Afschermingsgraad van het gehele materiaal	Geheel of deels (ook) vrij aan de binnenlucht
Toestand van het materiaal	Licht beschadigd, licht verweerd. Intact materiaal type Pical – asbestboard of categorie III 'gebondenheid'

#	Type	Referentie	Resultaat
2.1	Mengmonster	M1	Chrysotiel
2.2	Mengmonster	M2	Chrysotiel
2.3	Mengmonster	M3	Chrysotiel

Beschrijving	Pleisterwerk Muren
Omgeving	Binnen
Primaire drager	Binnenwand
Asbestmateriaal	In-situ afwerkingslagen - Pleisterwerk (wand, plafond, ...)
Bindmiddel van asbestmateriaal	Gips - kalk

<b>Gebondenheid op basis van bindmiddel</b>	Niet-hechtgebonden
<b>Hoeveelheid (oppervlakte - dikte - aantal)</b>	<ul style="list-style-type: none"> <li>• 0,01 m<sup>2</sup> - 1,00 cm - 1 stuk</li> </ul>
<b>Totaal volume</b>	< 0,001 m <sup>3</sup>
<b>Eenvoudig bereikbaar</b>	Ja
<b>Bevestigingswijze</b>	<ul style="list-style-type: none"> <li>• Verlijmd, ingegoten, versmeerd</li> </ul>
<b>Identificatiemethode</b>	Vaststelling met monstername
<b>Destructieve handeling voor identificatie</b>	Nee

Het asbestmateriaal valt onder de mijlpaal van 2040.

Zorgvuldig beheren

- Zorg voor een veilig beheer. Vermijd het beschadigen van het asbestmateriaal. Controleer de toestand jaarlijks op wijzigingen.

- Hermetische zone (erkend asbestverwijderaar)  
Deze toepassing mag alleen verwijderd worden door een erkende saneerder met de opleiding 'hermetische zone' (32u).

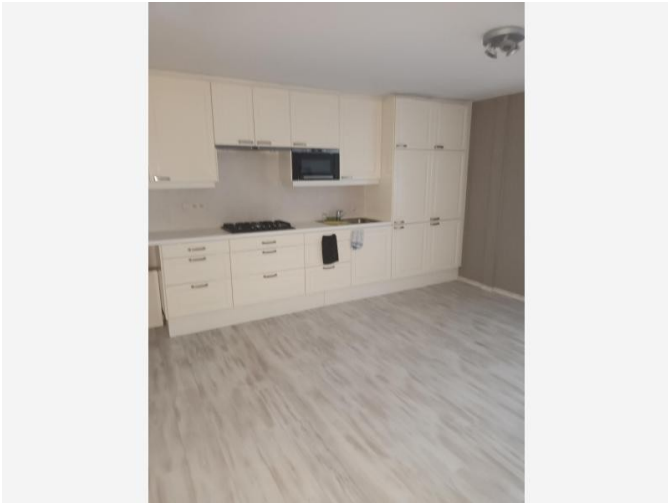
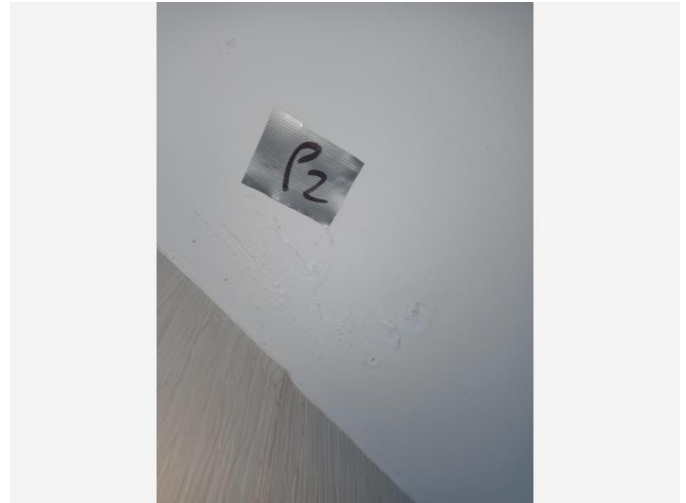
## Fiche 3: Pleisterwerk Plafond

Geen asbest

#	Type	Referentie	Resultaat
3.1	Mengmonster	P1	Geen asbest
3.2	Mengmonster	P2	Geen asbest
3.3	Mengmonster	P3	Geen asbest

Beschrijving	Pleisterwerk Plafond
--------------	----------------------

<b>Omgeving</b>	Binnen
<b>Primaire drager</b>	Plafond
<b>Bindmiddel van materiaal</b>	Gips - kalk
<b>Gebondenheid op basis van bindmiddel</b>	Niet-hechtgebonden
<b>Hoeveelheid (oppervlakte - dikte - aantal)</b>	• 0,01 m <sup>2</sup> - 0,99 cm - 1 stuk
<b>Totaal volume</b>	< 0,001 m <sup>3</sup>
<b>Identificatiemethode</b>	Vaststelling met monstername
<b>Destructieve handeling voor identificatie</b>	Nee
