# Asbestinventarisatetest

12026B0088/00A000 - Heibloemstraat

Attestnummer : **20250526-000427.000**

Uitgegeven op : **26.05.2025**

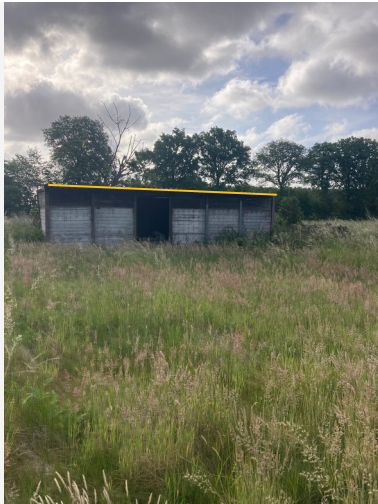
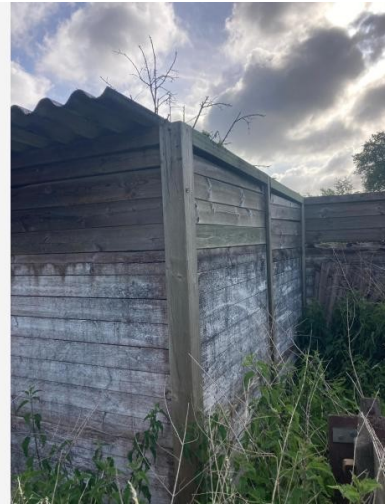
| Fiche 1: Golfplaten dakbedekking..... | 11 |

Overzichtsfoto

Detailfoto

| Eindbeoordeling materiaalrisico | Hoog materiaalrisico en/of hoge kans op vezelvrijgave |

| Gebondenheid | Categorie 1: hechtgebonden in oorsprong |
| Asbestsoort (vezeltype) | Crocidoliet aanwezig |
| Asbestconcentratie | Laag (< 50%) |
| Afschermingsgraad van het gehele materiaal | Geheel of deels (ook) vrij aan de binnenlucht |
| Toestand van het materiaal | Matig beschadigd, matig verweerd |

| Beschrijving | Golfplaten dakbedekking |
| Asbestmateriaal | Dak- en gevelbekleding - Golfplaat |
| Hoeveelheid (oppervlakte - aantal) | • 35,00 m <sup>2</sup> - 1 stuk |

Het asbestmateriaal valt onder de mijlpaal van 2034.

**Dringend verwijderen**

- Zorg voor een veilig beheer. Vermijd het beschadigen van het asbestmateriaal. Controleer de toestand jaarlijks op wijzigingen.
- Verwijder dit asbestmateriaal zo snel mogelijk. Volg de toestand goed op.

- Eenvoudige handelingen: mag via doe-het-zelf of door werknemer(s) met opleidingsattest eenvoudige handelingen  
Mocht u dit als particulier zelf willen doen, vraag dan zeker platenzakken (verkrijgbaar op containerpark en dergelijke) zodat u deze meteen verpakt.

Plan het verwijderen bij windstil weer om de verspreiding van asbestvezels te minimaliseren.

Veiligheidsuitrusting: Draag geschikte PBM's: een FFP3-masker, beschermende overalls type 5-6 die je na gebruik kunt weggooien, handschoenen en veiligheidsbril. Zorg dat alle beschermende kleding na gebruik wordt weggegooid of professioneel gereinigd.

Voorzichtig verwijderen: Gebruik handgereedschap in plaats van elektrisch gereedschap om trillingen en breuk te voorkomen.

Nat werken: Maak de golfplaten nat om stofvorming te beperken. Dit helpt de vrijlating van asbestvezels in de lucht te minimaliseren.

Afvalbeheer: Verpak de verwijderde golfplaten in stevige, goed afsluitbare zakken (platenzak) die duidelijk gelabeld zijn met een asbestwaarschuwing.

Volg lokale richtlijnen voor de afvoer van asbesthoudend afval. Gebruik een erkende stortplaats voor asbest.

Schoonmaak: Voer na verwijdering een grondige schoonmaak uit met natte methoden. Gebruik geen blazers of standaard stofzuigers die asbestvezels kunnen verspreiden.

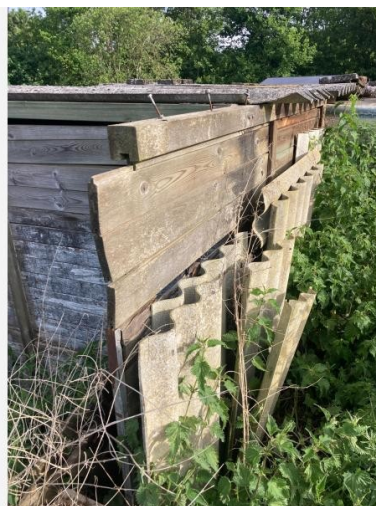
| Fiche 2: asbestcement golfplaten..... | 14 |

Overzichtsfoto

Detailfoto

| Beschrijving | asbestcement golfplaten |
| Type afvalstof | Betreft stock-voorraad of gedemonteerde asbestmaterialen |
| Aanwezige resten | golfplaten dak |
| Primaire drager | Bodem |
| Hoeveelheid (gewicht - aantal) | <ul style="list-style-type: none"><li>100,00 kg - 1 stuk</li></ul> |

Het asbestmateriaal valt onder de mijlpaal van 2040.

**Dringend verwijderen**

- Verwijder het asbestafval.

- Eenvoudige handelingen: mag via doe-het-zelf of door werknemer(s) met opleidingsattest eenvoudige handelingen  
Plan het verwijderen bij windstil weer om de verspreiding van asbestvezels te minimaliseren.

Veiligheidsuitrusting: Draag geschikte PBM's: een FFP3-masker, beschermende overalls type 5-6 die je na gebruik kunt weggooien, handschoenen en veiligheidsbril. Zorg dat alle beschermende kleding na gebruik wordt weggegooid of professioneel gereinigd.

Nat werken: Maak de golfplaten nat om stofvorming te beperken. Dit helpt de vrijlating van asbestvezels in de lucht te minimaliseren.

Afvalbeheer: Verpak de verwijderde golfplaten in stevige, goed afsluitbare zakken (platenzak) die duidelijk gelabeld zijn met een asbestwaarschuwing.

Volg lokale richtlijnen voor de afvoer van asbesthoudend afval. Gebruik een erkende stortplaats voor asbest.

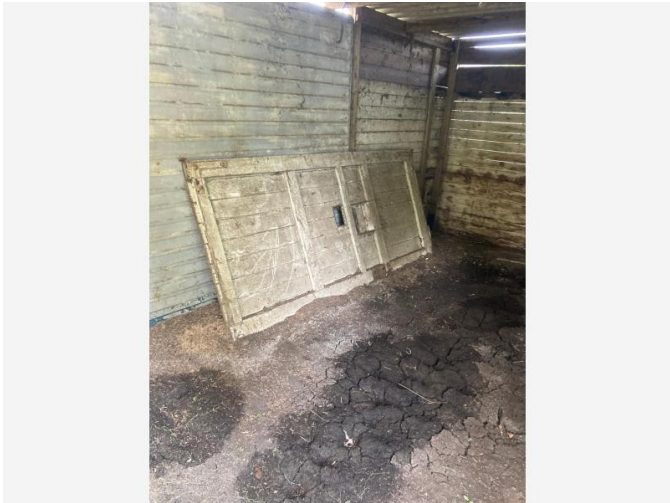
| Fiche 4: zijwanden hout of metaal..... | 18 |

De wanden van de constructies zijn niet asbestverdacht: hout of metaal.

| Identificatiemethode | Vaststelling & expertise (niet-asbestverdacht) |
