P.V. N° SGE-BTD-12-11-24-29034-VE

**RAPPORT DE CONTRÔLE D'UNE INSTALLATION ÉLECTRIQUE DOMESTIQUE A BT/TBT**  
 (A.R. DU 08/09/2019 - LIVRE 1 - 4.2.3.2 - 4.2.4.3 - 5.3.5.2 - 5.4.2.1 - 5.4.3.6 - 5.4.4 - 7.1 - 7.2.5.1)

**VISITE DE CONTRÔLE D'UNE INSTALLATION EXISTANTE**  
 (A.R. DU 08/09/2019 - LIVRE 1 - 2.11.2 + 6.5)

<b>Objet</b>	<b>Habitation</b>	Maison
	<b>Adresse</b>	rue saint-roch 37, 5560 Houyet
	<b>Propriétaire</b>	
	<b>Demandeur</b>	
	<b>Téléphone</b>	Non
<b>Installation</b>	<b>A.R. du 08/09/2019 - Livre 1:</b>	6.5 + 8.4.2 - Vente bien d'av. oct. 81 8.2.1 - Date d'installation avant oct '81
	<b>Tension actuelle</b>	3N400V
	<b>Code EAN</b>	Non communiqué
	<b>Protection générale</b>	? A
	<b>Qté tableaux</b>	2
	<b>Qté circuits</b>	3+11
	<b>Câble compteur-tableau</b>	Vob ? x?mm <sup>2</sup>
	<b>Diff. gén. ≤ 300 mA (DDRG)</b>	• 25A / 300 mA
	<b>Diff. suppl. ≤ 30 mA (DDRS)</b>	• 25A / 30mA

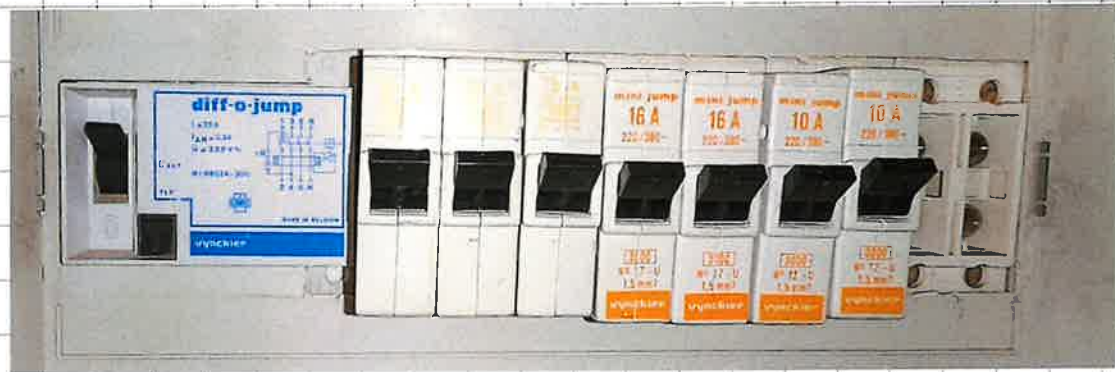
TGBT :

*Ce croquis n'a pour but que de fixer, au moment du contrôle, l'étendue de l'installation ou de la partie de l'installation initiée avant octobre 1981. Il ne peut en aucun cas remplacer le schéma unifilaire ou le plan de position dont l'absence au moment du contrôle constitue une infraction.*
