Rapport de contrôle d'installations électriques à basse et à très basse tension

RÉF: 29/2023/89207/01:1

DATE DU CONTRÔLE 13/11/2023 AGENT VISITEUR François Colson
 ADRESSE DU CONTRÔLE RUE D'ATHUS 64/0001 (étage 1er) - 6780 Longeau TYPE DE CONTRÔLE Visite de contrôle vente ancienne installation (8.4.2)

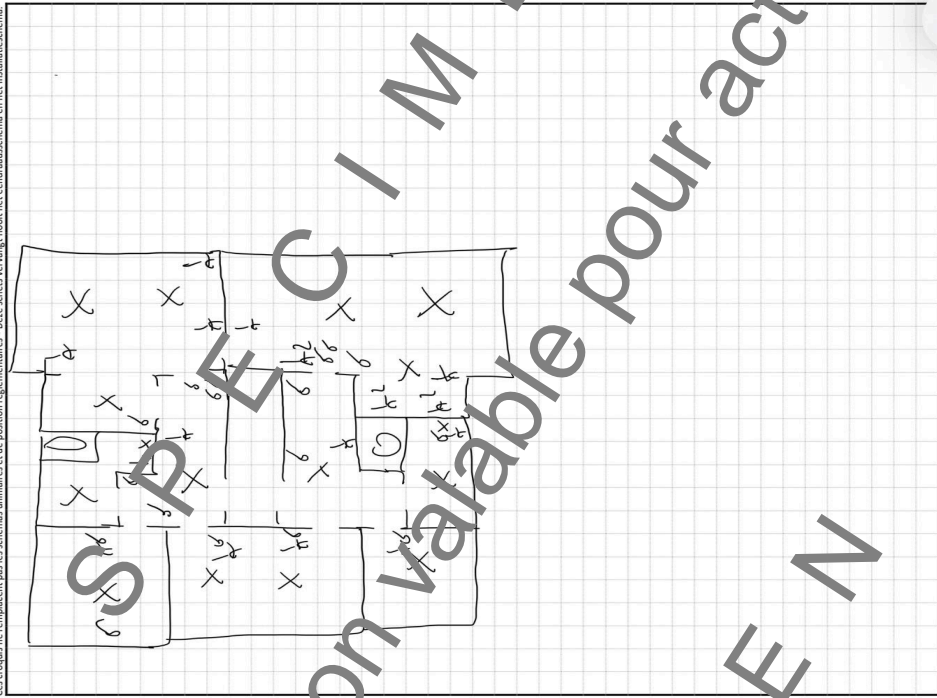
Croquis de position élémentaire et descriptif sommaire des tableaux

sur base de ce qui est visible et accessible lors du contrôle
 Note : ces croquis ne remplacent pas les schémas unifilaires et de position réglementaires
