Asbestinventarisatetest

Gezondheidstraat 5, 9000 Gent

Attestnummer : 20240702-000654.000

Asbestveilig

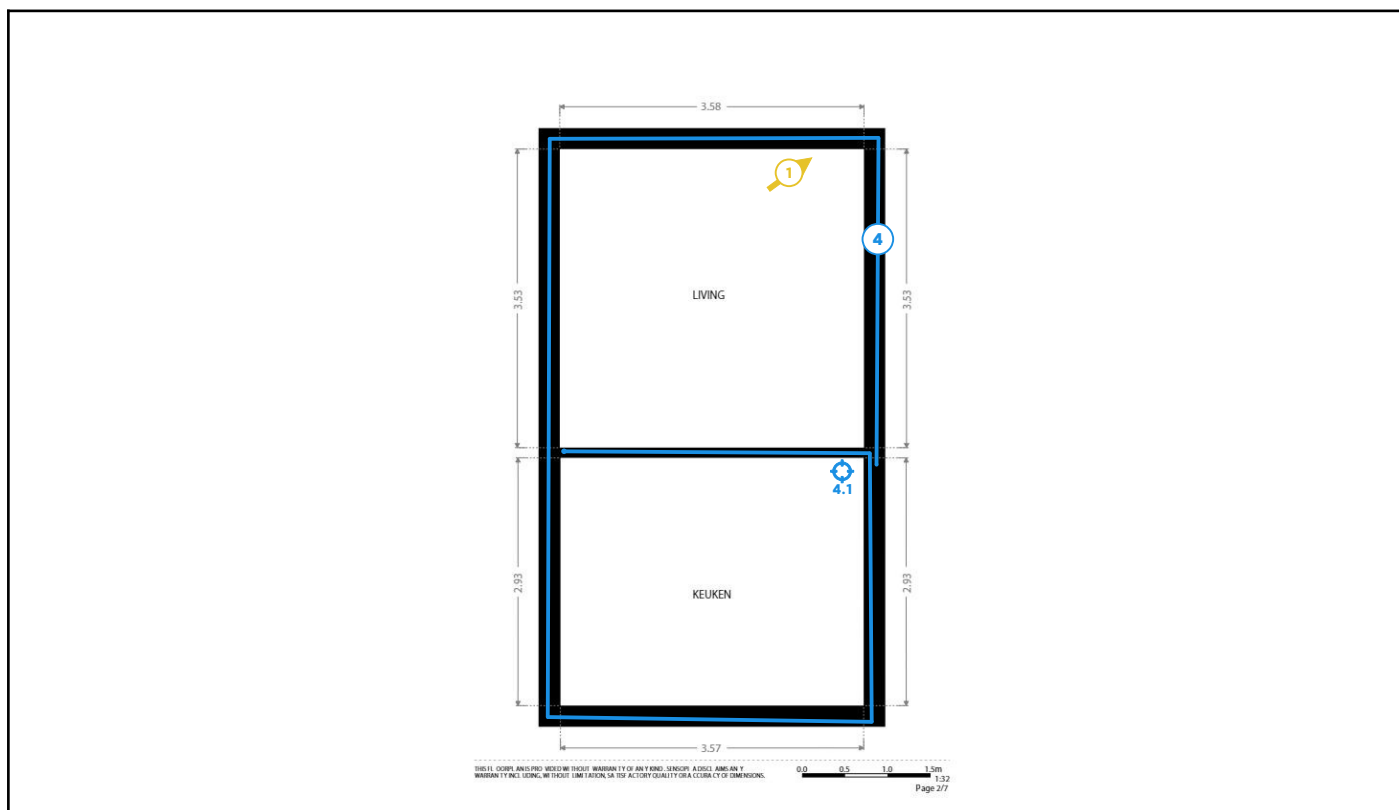
Plan 1.1: gezondheidstraat GELIJKVLOERS

Beschrijving	Type	Actie
1. bakelliet toepassing	Asbestmateriaal	Zorgvuldig beheren
4. Pleister muren	Geen asbest	-
4.1 Code: GEZONDMM01	Mengmonster	-

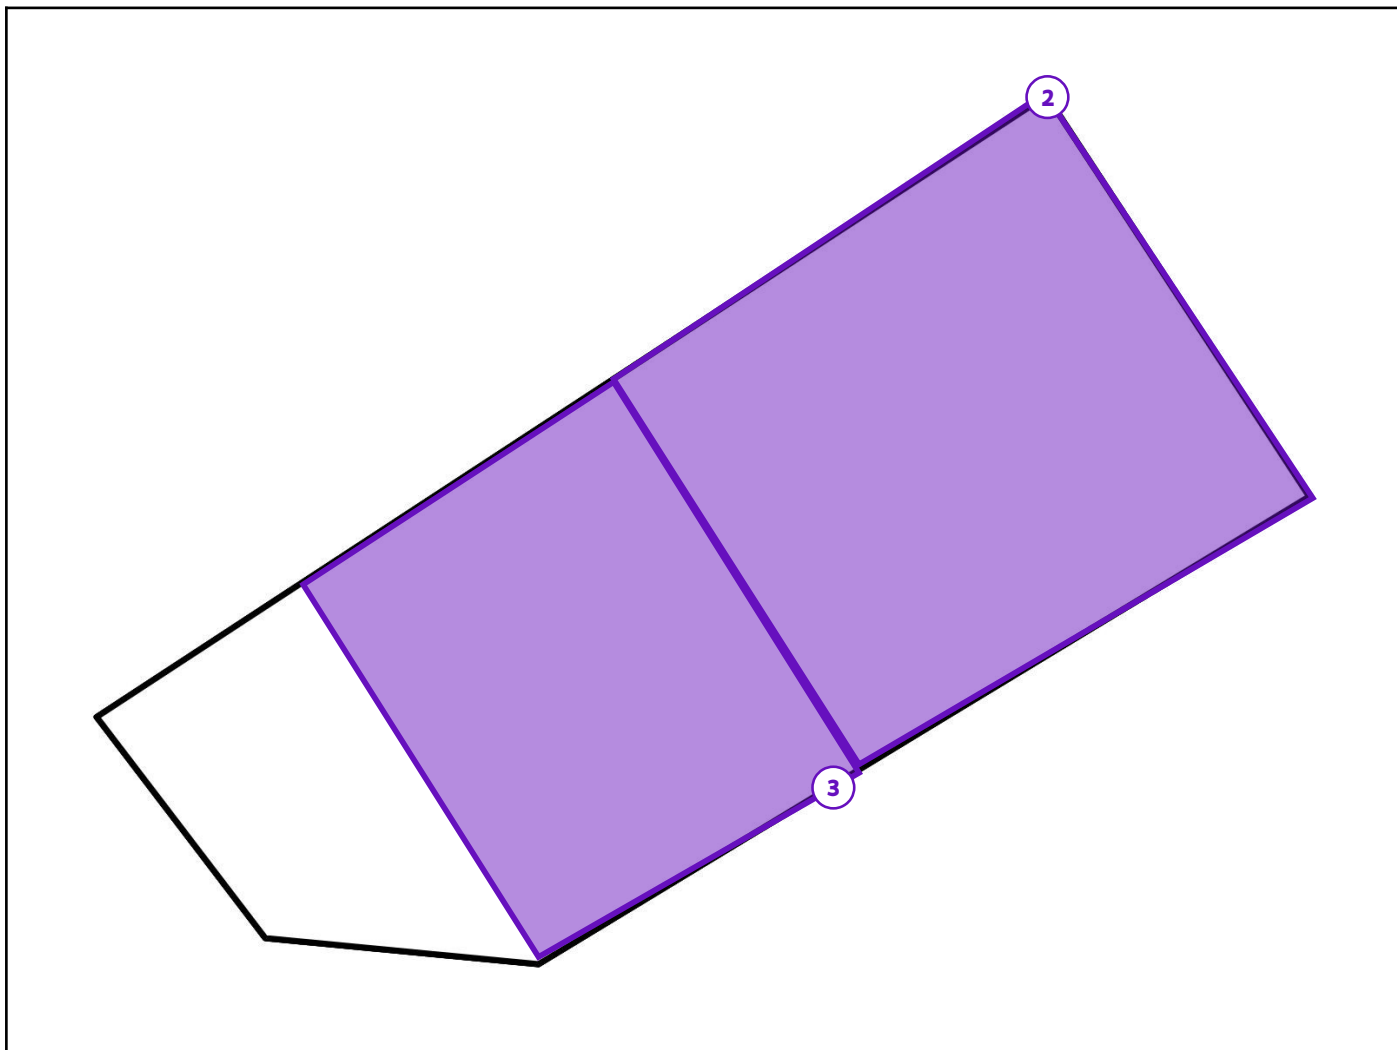
Plan 1.4: Hoofdgebouw plan

Beschrijving	Type	Actie
2. onderdak hoofdconstructie	Beperking	-
3. Onderdak aanbouw	Beperking	-

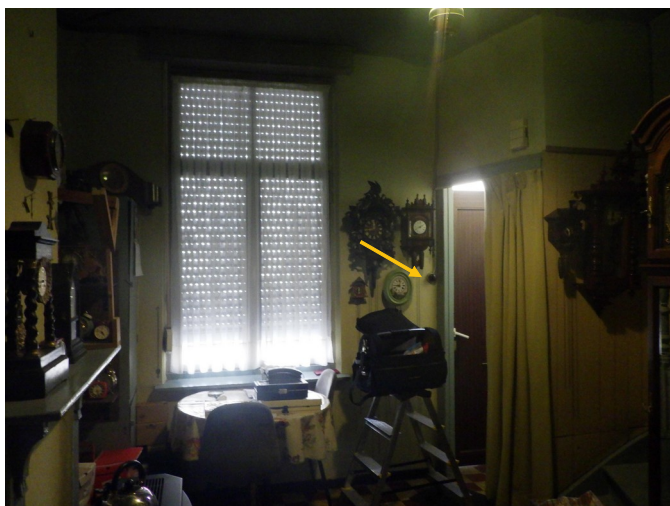
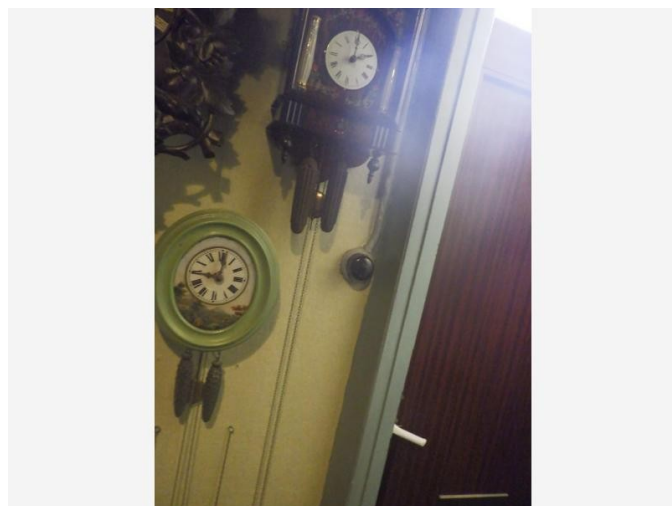
Overzichtsfoto

Detailfoto

Het asbestmateriaal valt onder de mijlpaal van 2040.

Eindbeoordeling materiaalrisico	Laag materiaalrisico en/of verlaagde kans op vezelvrijgave
---------------------------------	--

Gebondenheid	Categorie 1: hechtgebonden in oorsprong
Asbestsoort (vezeltype)	Crocidoliet aanwezig
Asbestconcentratie	Laag (< 50%)
Afschermingsgraad van het gehele materiaal	Geheel of deels (ook) vrij aan de binnenlucht
Toestand van het materiaal	Onbeschadigd, niet verweerd

Beschrijving	bakelliet toepassing
Omgeving	Binnen
Primaire drager	Communicatie en elektrische infrastructuur en uitrusting
Asbestmateriaal	Plaat, paneel, tablet - Type Bakeliet
Bindmiddel van asbestmateriaal	Kunststof of -hars
Gebondenheid op basis van bindmiddel	Hecht
Hoeveelheid (oppervlakte - dikte - aantal)	<ul style="list-style-type: none"> • 0,05 m² - 1,00 cm - 1 stuk
Totaal volume	< 0,001 m ³
Eenvoudig bereikbaar	Ja
Bevestigingswijze	<ul style="list-style-type: none"> • Geschroefd
Identificatiemethode	Vaststelling zonder monsternamen
Destructieve handeling voor identificatie	Nee
Opmerking	<p>Het onderzoek naar de frequentie van de asbesthoudendheid van bakelieten toepassingen is niet eenduidig, de frequentie van asbesthoudendheid van bakeliet materialen in toepassingen gebruikt voor electriciteit (zekeringkast, vonkenscherm, afdekplaten,...) is hoger dan de frequentie van asbesthoudendheid van niet elektrische toepassingen (oude telefoons, wc brillen,...). Het is niet mogelijk om de asbesthoudendheid van de toepassingen te bepalen op basis van het effen oppervlak of een auditieve test. De buitenschil vertoont visueel geen vezels. Als er al vulmiddel in het fenolhars moeten worden opgespoord, dient een voldoende groot breukvlak te worden aangebracht. Dit maakt geen deel uit van een niet destructief onderzoek. Er werd geen kern van de bakelietmatrix vastgesteld in een breukvlak zodat staalname niet mogelijk is. Dit materiaal dient als asbestverdacht te worden beschouwd en wordt enkel uitgesloten na staalname.</p>

- Zorg voor een veilig beheer. Vermijd het beschadigen van het asbestmateriaal. Controleer de toestand jaarlijks op wijzigingen.

- Eenvoudige handelingen: mag via doe-het-zelf of door werknemer(s) met opleidingsattest eenvoudige handelingen
bij renovatie van de elektrische installatie is het aangeraden om de schakelaar te vervangen, deze kan onder spanning staan, afval dubbel verpakken en naar klasse 1 inrichting brengen voor verwerking

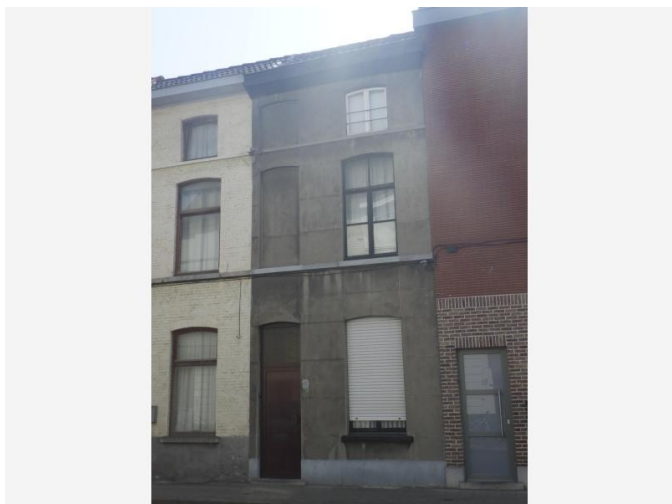
Situeringfoto

Permanente beperking

Reden: Het te onderzoeken materiaal situeert zich hoger dan 3,50 m te rekenen vanaf een veilige ondergrond

Uitleg van de asbestdeskundige: het onderdak kon niet worden geïnspecteerd, er kon niet nagegaan worden of er onderdakplaten aanwezig zijn

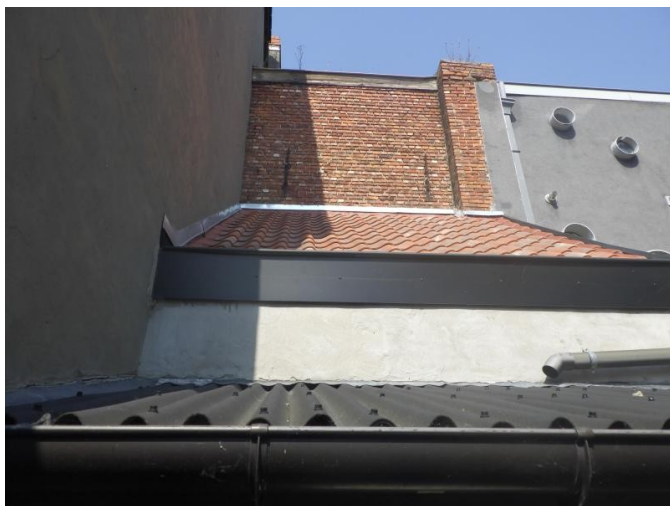
Situeringfoto

Permanente beperking

Reden: Het te onderzoeken materiaal situeert zich hoger dan 3,50 m te rekenen vanaf een veilige ondergrond

Uitleg van de asbestdeskundige: het onderdak van de aanbouw kon niet worden geïnspecteerd

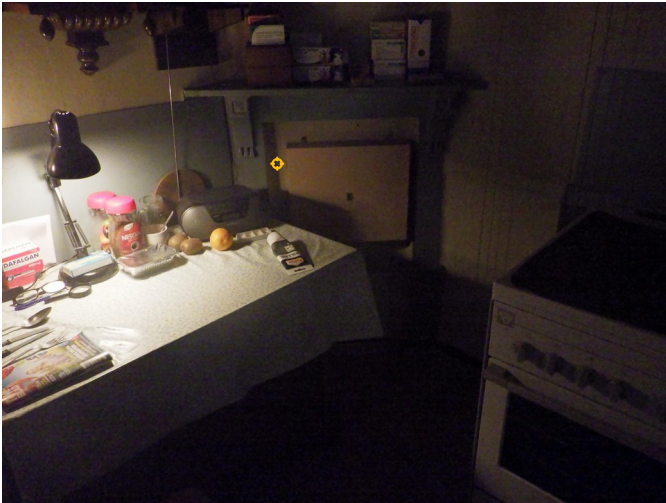
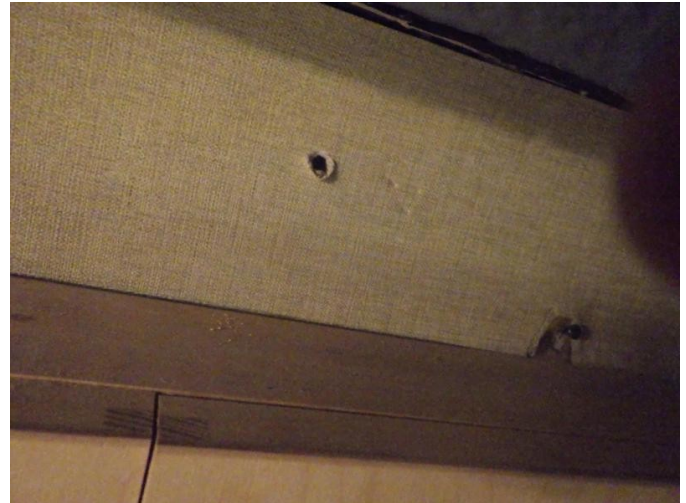
Fiche 4: Pleister muren

Overzichtsfoto

Detailfoto

Geen asbest

#	Type	Referentie	Resultaat
4.1	Mengmonster	GEZONDMM01	Geen asbest

Beschrijving	Pleister muren
Omgeving	Binnen
Primaire drager	Binnenwand
Bindmiddel van materiaal	Gips - kalk
Gebondenheid op basis van bindmiddel	Niet-hechtgebonden
Hoeveelheid (oppervlakte - dikte - aantal)	• 115,00 m ² - 0,40 cm - 1 stuk
Totaal volume	0,46 m ³
Identificatiemethode	Vaststelling met monstername
Destructieve handeling voor identificatie	Nee
Opmerking	Woning bevat originele muurpleister, de woning bestaat uit een kleine living met aansluitend keuken en twee kleine slaapkamers op respectievelijk eerste en dakverdieping, er werd een staal genomen in de keuken, pleister kelder (ligt los op de keldervloer), eerste verdieping slaapkamer en tweede verdieping slaapkamer (bepleistert tot 1,20m muren gelijkvloers en eerste verdieping zijn 3m hoog
