Asbestinventarisatetest

Spinmolenplein 13, 9000 Gent

Attestnummer : 20240318-000121.000

Uitgegeven op : 18.03.2024

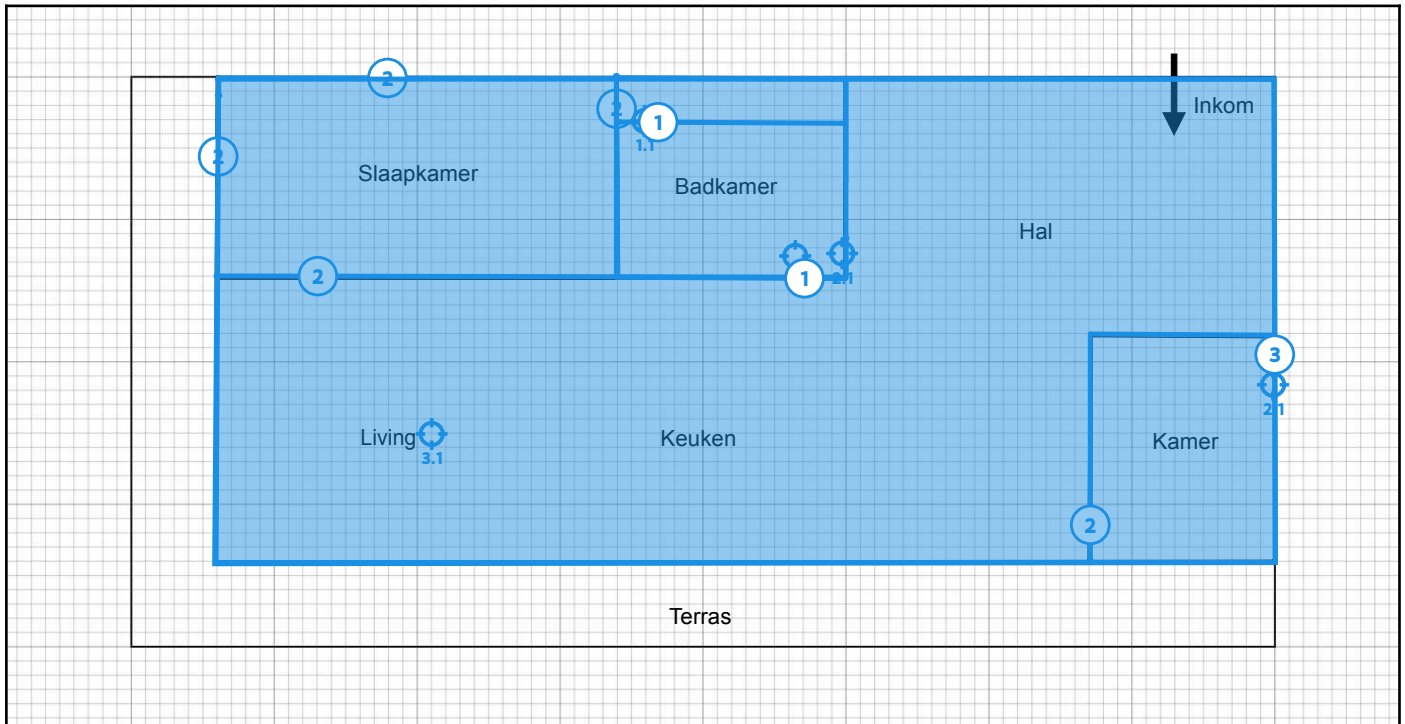
Plan 1.1: Spinnmolenplein 13

Beschrijving	Type	Actie
1. Faiencetegel + Lijm	Geen asbest	-
1.1 Code: 3) Faiencetegel + Lijm	Mengmonster	-
2. Pleisterwerk Muur	Geen asbest	-
2.1 Code: 1) Pleisterwerk muur	Mengmonster	-
3. Pleisterwerk Plafond	Geen asbest	-
3.1 Code: 2) Pleisterwerk plafond	Mengmonster	-

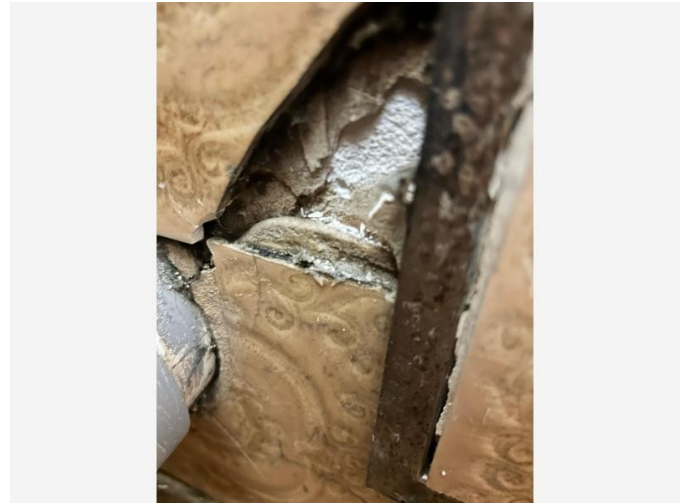
Overzichtsfoto

Geen asbest

#	Type	Referentie	Resultaat
1.1	Mengmonster	3) Faiencetegel + Lijm	Geen asbest

Beschrijving	Faiencetegel + Lijm
Omgeving	Binnen
Primaire drager	Binnenwand
Bindmiddel van materiaal	Cement

Gebondenheid op basis van bindmiddel	Hecht
Hoeveelheid (oppervlakte - dikte - aantal)	• 0,15 m ² - 0,80 cm - 300 stuks
Totaal volume	0,36 m ³
Identificatiemethode	Vaststelling met monstername
Destructieve handeling voor identificatie	Nee
Opmerking	De aangegeven hoeveelheid is een benadering.

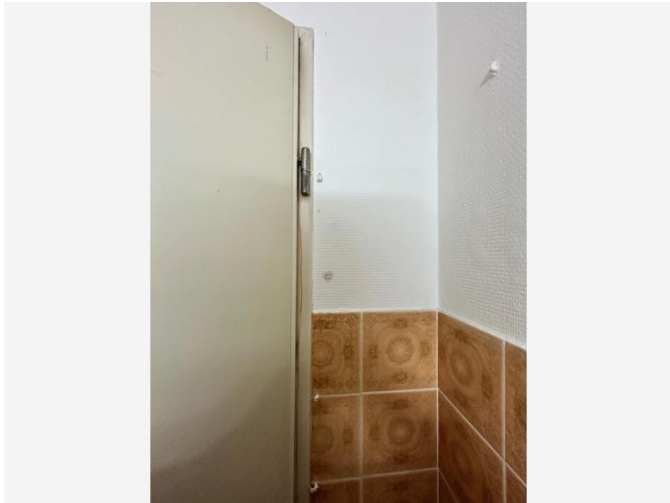
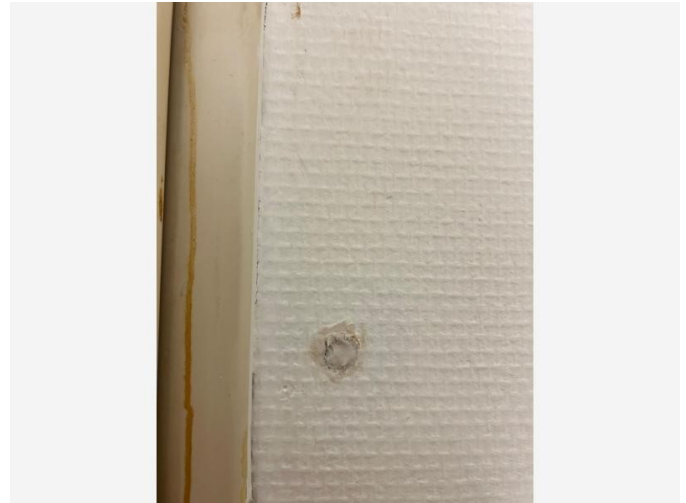
Overzichtsfoto

Geen asbest

#	Type	Referentie	Resultaat
2.1	Mengmonster	1) Pleisterwerk muur	Geen asbest

Beschrijving	Pleisterwerk Muur
Omgeving	Binnen
Primaire drager	Binnenwand
Bindmiddel van materiaal	Gips - kalk

Gebondenheid op basis van bindmiddel	Niet-hechtgebonden
Hoeveelheid (oppervlakte - dikte - aantal)	• 9,00 m ² - 1,00 cm - 10 stuks
Totaal volume	0,90 m ³
Identificatiemethode	Vaststelling met monstername
Destructieve handeling voor identificatie	Nee
Opmerking	De aangegeven hoeveelheid is een benadering.

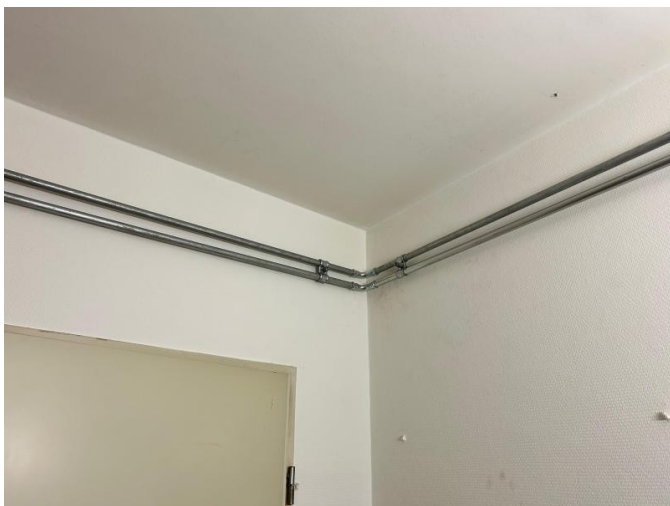
Fiche 3: Pleisterwerk Plafond

Geen asbest

#	Type	Referentie	Resultaat
3.1	Mengmonster	2) Pleisterwerk plafond	Geen asbest

Beschrijving	Pleisterwerk Plafond
Omgeving	Binnen
Primaire drager	Plafond
Bindmiddel van materiaal	Gips - kalk

Gebondenheid op basis van bindmiddel	Niet-hechtgebonden
Hoeveelheid (oppervlakte - dikte - aantal)	• 10,00 m ² - 1,00 cm - 6 stuks
Totaal volume	0,60 m ³
Identificatiemethode	Vaststelling met monstername
Destructieve handeling voor identificatie	Nee
Opmerking	De aangegeven hoeveelheid is een benadering.
