# Asbestinventarisatetest

Warande 62, 9270 Laarne

Attestnummer : 20260519-000084.000

Uitgegeven op : 19.05.2026

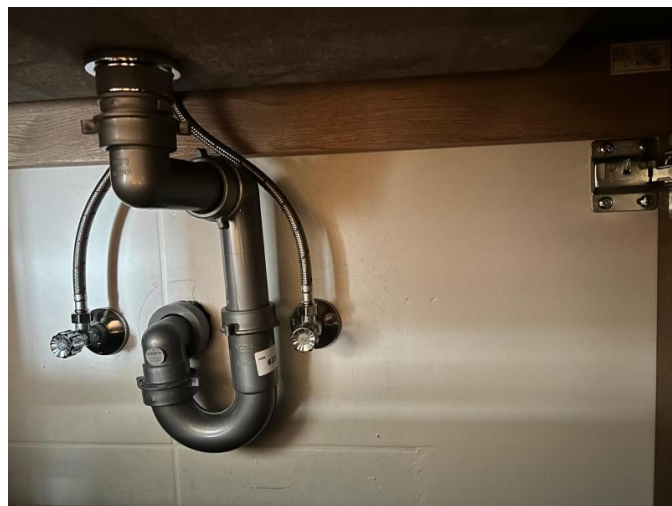
Situeringfoto

Detailfoto

De gebruikte lijm bij faiencetegels is mogelijks asbesthoudend. Door de intacte staat van het materiaal is het echter niet mogelijk om een staalname uit te voeren op niet-destructieve wijze.

In de badkamer (GV) werden de oude faiencetegels overschilderd (zie foto).

Basis voor advies	Beoordeling op basis van expertise, zonder een vaststelling door de asbestdeskundige.
-------------------	---

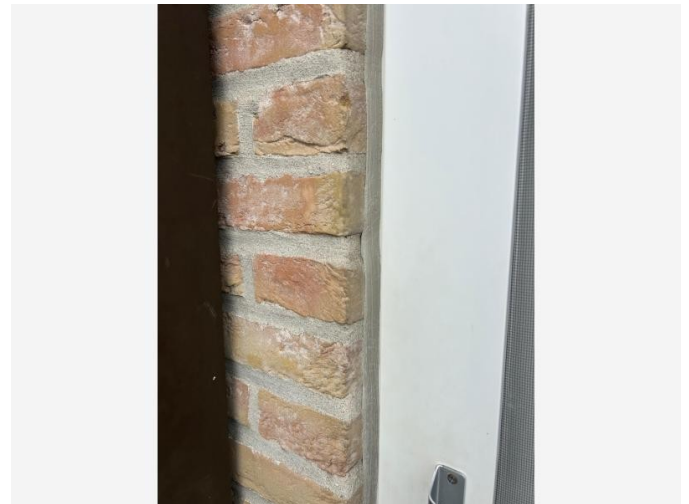
### Fiche 5: Afdichtingsmateriaal (mastiek, kit, ...) aan schrijnwerk

*Situeringfoto*

*Detailfoto*

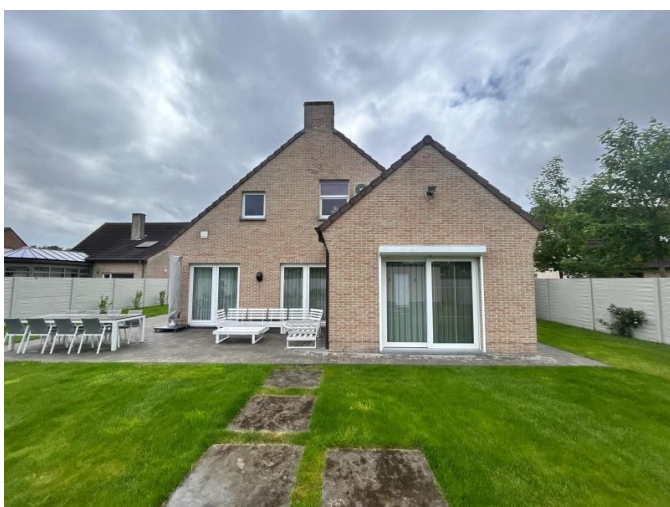
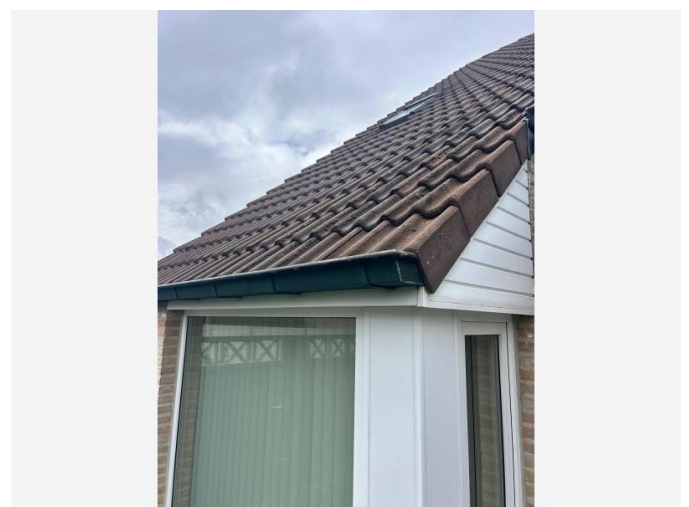
### Fiche 6: Dakbedekking

*Situeringfoto*

*Detailfoto*
