Asbestinventarisatetest

Van Iseghemlaan 69/0101, 8400 Oostende

Attestnummer : 20240224-000130.000

Uitgegeven op : 24.02.2024

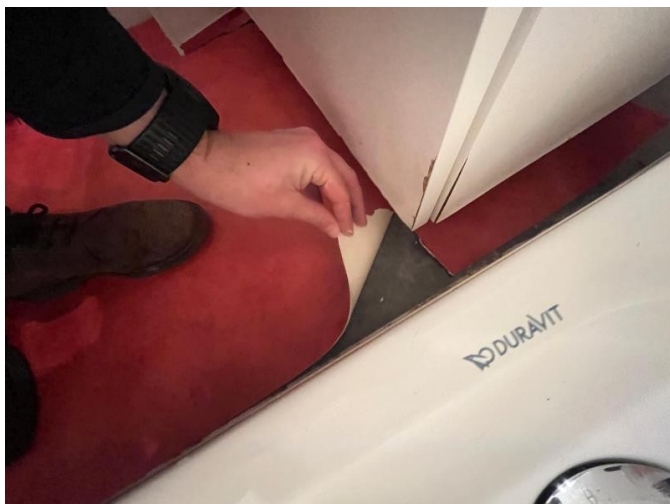
Vrije foto

Onderkant van het vloerzeil was wit. Bijgevolg niet asbest verdacht.

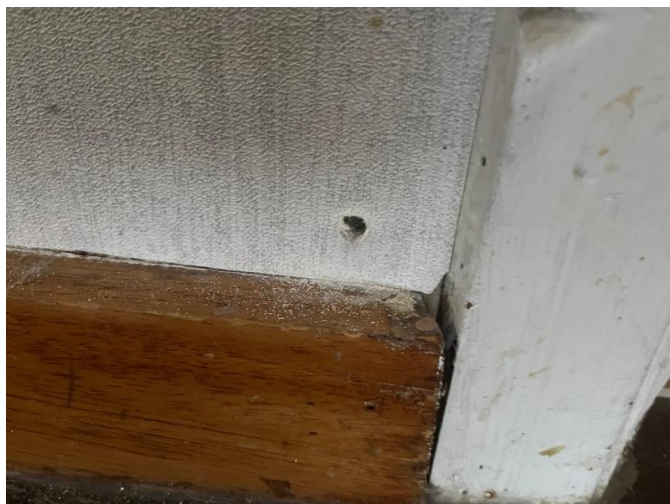
Geen asbest

#	Type	Referentie	Resultaat
6.1	Mengmonster	001	Geen asbest

Beschrijving	Pleisterwerken muur
Omgeving	Binnen
Primaire drager	Binnenwand
Bindmiddel van materiaal	Gips - kalk

Gebondenheid op basis van bindmiddel	Niet-hechtgebonden
Hoeveelheid (oppervlakte - dikte - aantal)	• 135,00 m ² - 0,80 cm - 1 stuk
Totaal volume	1,08 m ³
Identificatiemethode	Vaststelling met monstername
Destructieve handeling voor identificatie	Nee
Opmerking	<p>Locatie staalnames: individuele ruimte: living en slaapkamer / natte ruimte: WC</p> <p>De vermelde oppervlaktes en volumes betreffen een beredeneerde schatting. Er worden geen rechten verleend aan deze oppervlaktes/volumes. De dikte is een schatting die voorkomt uit de monsterplaatsen en is daarom niet altijd representatief.</p>
