Keuringsverslag van een elektrische laagspanning- en zeer lage spanningsinstallatie

NIET CONFORM

Datum keuring: 22/06/2023

Straatnaam	Rodeloopstraat
Huisnummer	49
Busnummer	4
Postcode	2170
Gemeente	Merksem
Land	België

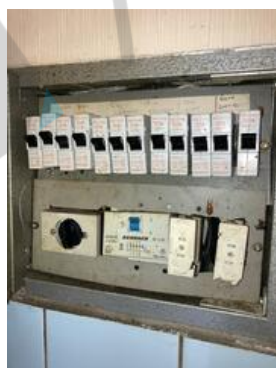
Afbeelding schakel- en verdeelbord:

Visueel nazicht (algemeen)	NOK	Directe aanraking	NOK	Indirecte aanraking	OK
Aansluitingen	NOK	schema in bijlage door Aceg vzw	NA		
Equipotentiale verbindingen	OK	Doorsnede geleiders	NOK		
Continuïteit	NOK	Verlichting / toestellen	NVT

15.07 Verdeelbord dient vervangen te worden, de beschermingsgraad tegen rechstreekse aanraking is onvoldoende. (Boek 1 Onderafdeling 4.2.2.3.)

15.09 De genaakbare, naakte onder spanning staande delen zijn onvoldoende afgeschermd. (Boek 1 Afdeling 5.1.4. en 4.2.2.3.)
