Keuringsverslag van een elektrische laagspanning- en zeer lage spanningsinstallatie

NIET CONFORM

Datum keuring: 22/06/2023

Straatnaam	Rodeloopstraat
Huisnummer	49
Busnummer	2
Postcode	2170
Gemeente	Merksem
Land	België

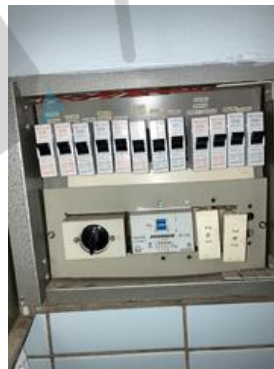
Afbeelding schakel- en verdeelbord:

Visueel nazicht (algemeen)	NOK	Directe aanraking	NOK	Indirecte aanraking	OK
Aansluitingen	NOK	schema in bijlage door Aceg vzw	NA		
Equipotentiale verbindingen	OK	Doorsnede geleiders	NOK		
Continuïteit	OK	Verlichting / toestellen	NVT

15.07 Verdeelbord dient vervangen te worden, de beschermingsgraad tegen rechtstreekse aanraking is onvoldoende. (Boek 1 Onderafdeling 4.2.2.3.)

15.09 De genaakbare, naakte onder spanning staande delen zijn onvoldoende afgeschermd. (Boek 1 Afdeling 5.1.4. en 4.2.2.3.)

16.02 Een algemene differentieelstroombeschermingsinrichting met een nominale stroom (In) van minstens 40A en een gevoeligheid van maximum 300mA dient geplaatst te worden. (Boek 1 Onderafdeling 4.2.4.3. en 5.3.5.1.)

16.04 Een afzonderlijke differentieelstroombeschermingsinrichting met een gevoeligheid van 30mA is te plaatsen voor installaties van badkamer, wasmachine, vaatwas, droogkast en/of gelijkaardige toestellen. Deze dient ondergeschikt te zijn aan de hoofddifferentieelstroombeschermingsinrichting (Boek 1 Onderafdeling 7.1.4.1. en 4.2.4.3.)
