Keuringsverslag van een elektrische laagspanning- en zeer lage spanningsinstallatie

NIET CONFORM

Datum keuring: 22/06/2023

Straatnaam	Rodeloopstraat
Huisnummer	51
Busnummer	1
Postcode	2170
Gemeente	Merksem
Land	België

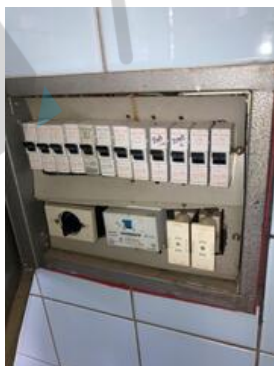
Afbeelding schakel- en verdeelbord:

15.07 Verdeelbord dient vervangen te worden, de beschermingsgraad tegen rechstreekse aanraking is onvoldoende. (Boek 1 Onderafdeling 4.2.2.3.)

15.09 De genaakbare, naakte onder spanning staande delen zijn onvoldoende afgeschermd. (Boek 1 Afdeling 5.1.4. en 4.2.2.3.)

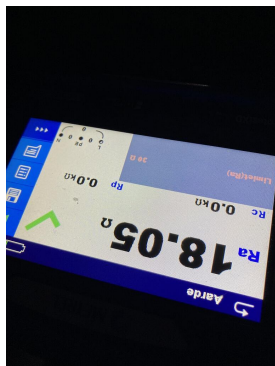
Aardelektrode: Verticaal of schuin in de grond gedreven staven, pennen of geleiders

RE: 18.05 Ω

OK
