Asbestinventarisatetest

Rodeloopstraat 49/2, 2170 Antwerpen

Attestnummer : **20230627-000353.000**

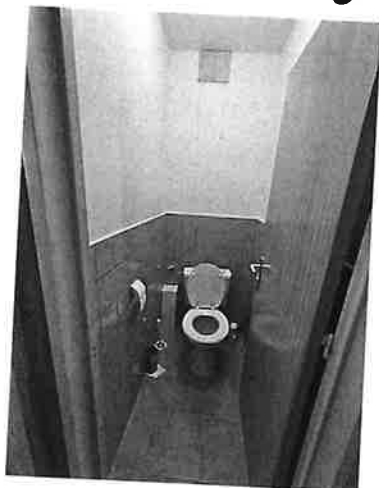
Fiche 2: lijm faillancetegels

lijm die gebruikt werd om faillancetegels te bevestigen kan asbest bevatten. Dit kon niet worden vastgesteld/geïnspecteerd dmv niet-destructief onderzoek. Aangezien de lijm bedekt is door tegels, is er geen kans op vrijgave van vezels, tenzij bij beschadiging/manipulatie van de tegels. Deze tegels bevinden zich in de keuken, badkamer en het toilet.

Identificatiemethode	Redelijk vermoeden
Primaire drager	Binnenwand
(Asbest)materiaal	In-situ afwerkingslagen - Lijm laag
Bindmiddel	Lijm
Gebondenheid bindmiddel	Hecht

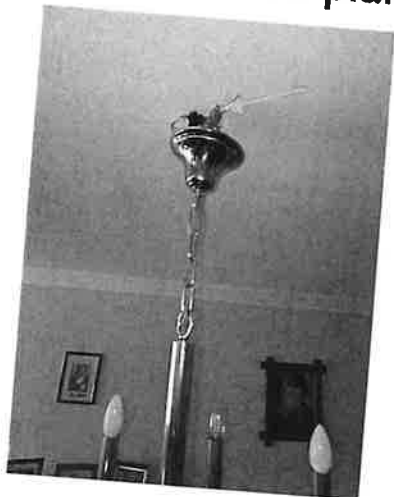
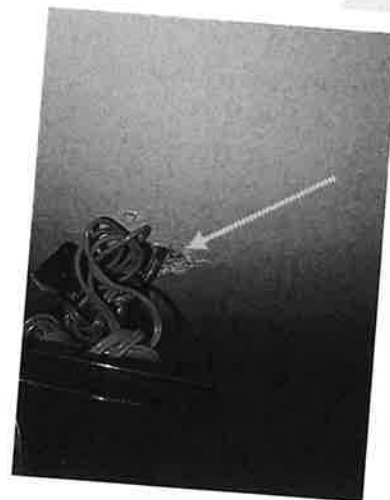
Fiche 3: pleisterwerk plafonds

Geen asbest

#	Type	Referentie	Resultaat
3.1	Mengmonster	MM002	Geen asbest

Beschrijving	pleisterwerk plafonds
Omgeving	Binnen
Primaire drager	Plafond
Bindmiddel van materiaal	Gips - kalk

Gebondenheid op basis van bindmiddel	Niet-hechtgebonden
Hoeveelheid (oppervlakte - dikte - aantal)	• 90,00 m ² - 0,50 cm - 1 stuk
Totaal volume	0,45 m ³
Identificatiemethode	Vaststelling met monstername
Destructieve handeling voor identificatie	Nee
Opmerking	alle appartementen zijn identiek: (L en R zijn een gespiegelde kopie) en hebben exact dezelfde afwerking. Daarom zijn slechts 2 van de 6 appartementen (2R en 1R) bemonsterd en de resultaten geëxtrapoleerd.

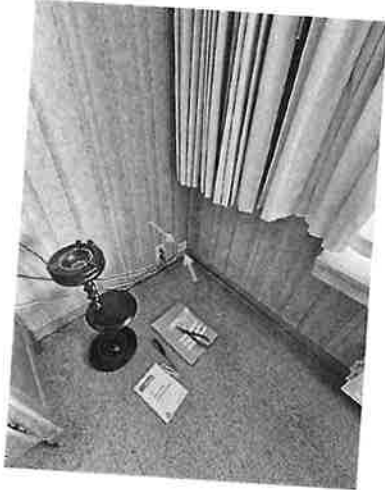
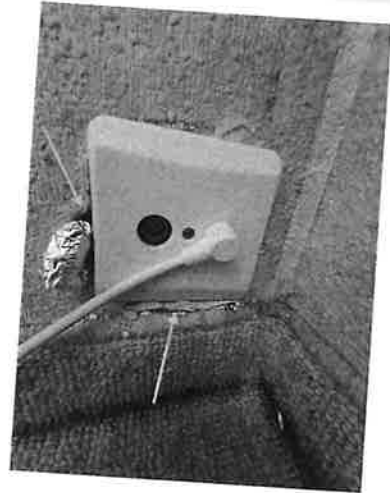
Fiche 4: pleisterwerk muren

Geen asbest

#	Type	Referentie	Resultaat
4.1	Mengmonster	MM001	Geen asbest

Beschrijving	pleisterwerk muren
Omgeving	Binnen
Primaire drager	Binnenwand
Bindmiddel van materiaal	Gips - kalk

Gebondenheid op basis van bindmiddel	Niet-hechtgebonden
Hoeveelheid (oppervlakte - dikte - aantal)	• 270,00 m ² - 1,00 cm - 1 stuk
Totaal volume	2,70 m ³
Identificatiemethode	Vaststelling met monstername
Destructieve handeling voor identificatie	Nee
Opmerking	alle appartementen zijn identiek: (L en R zijn een gespiegelde kopie) en hebben exact dezelfde afwerking. Daarom zijn slechts 2 van de 6 appartementen bemonsterd (2R en 1R) en de resultaten geëxtrapoleerd.
