Asbestinventarisatetest

Rodeloopstraat 49/5, 2170 Antwerpen

Attestnummer : 20230627-000442.000

Zone 1: Hoofdgebouw

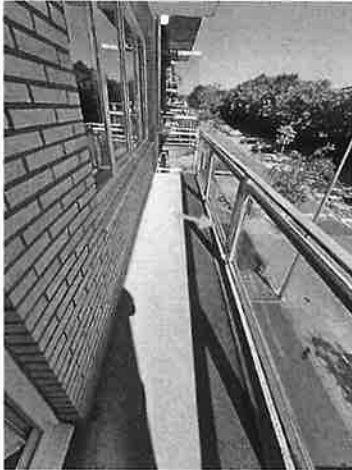
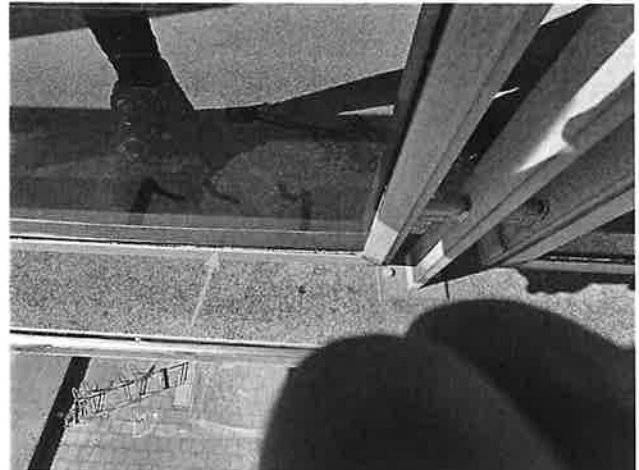
Fiche 1: mastiek alu reling balkon

Asbestmateriaal

Conclusie

Het asbestmateriaal valt onder de mijlpaal van 2040.

Eindbeoordeling materiaalrisico	Laag materiaalrisico en/of verlaagde kans op vezelvrijgave
---------------------------------	--

Gebondenheid	Categorie 1: hechtgebonden in oorsprong
Asbestsoort (vezeltype)	Alleen chrysotiel
Asbestconcentratie	Laag (< 50%)
Afschermingsgraad van het gehele materiaal	Geheel of deels vrij aan de buitenlucht
Toestand van het materiaal	Licht beschadigd, licht verweerd. Intact materiaal type Pical – asbestboard of categorie III 'gebondenheid'

#	Type	Referentie	Resultaat
1.1	Puntmonster	MM003	Chrysotiel

Beschrijving	mastiek alu reling balkon
--------------	---------------------------

Omgeving	Buiten
Primaire drager	Balkons, loopbruggen,...
Asbestmateriaal	In-situ afwerkingslagen - Pasta, stopverf, voegsel, stopsel, vulsel, mastiek, katten, ...
Bindmiddel van asbestmateriaal	Kitten, mastiek, pasta
Gebondenheid op basis van bindmiddel	Hecht
Hoeveelheid (gewicht - aantal)	<ul style="list-style-type: none"> • 0,15 kg - 1 stuk
Totaal gewicht	0,15 kg
Eenvoudig bereikbaar	Ja
Bevestigingswijze	<ul style="list-style-type: none"> • Los (al dan niet bedekt) • Geklemd • Verlijmd, ingegoten, versmeerd
Identificatiemethode	Vaststelling met monsternamen
Destructieve handeling voor identificatie	Nee
Opmerking	alle appartementen zijn identiek: (L en R zijn een gespiegelde kopie) en hebben exact dezelfde afwerking. Daarom is slechts 1 van de 6 appartementen bemonsterd aan de alu reling en de resultaten geëxtrapoleerd.

Zorgvuldig beheren

- Zorg voor een veilig beheer. Vermijd het beschadigen van het asbestmateriaal. Controleer de toestand jaarlijks op wijzigingen.
- Scherm in afwachting van verwijdering het asbestmateriaal af van luchtstromingen en verstoring: bijvoorbeeld door het te verpakken, te fixeren, af te dekken, signalisatie - afbakening aan te brengen, ...
- Zorg voor een veilig beheer en verwijder dit asbestmateriaal wanneer het bij werken eenvoudig bereikbaar wordt. Controleer de toestand jaarlijks op wijzigingen.

- Eenvoudige handelingen: enkel door erkend asbestverwijderaar
- Eenvoudige handelingen: enkel door erkend asbestverwijderaar

hechtgebonden materiaal in oorsprong, maar dit kan niet in zijn geheel, onbeschadigd worden verwijderd.

Bij het verwijderen is de kans op vrijgaven van vezels groot. Daardoor dient dit werk te worden uitgevoerd

door een erkend asbestverwijderaar via de methode 'eenvoudige handelingen'

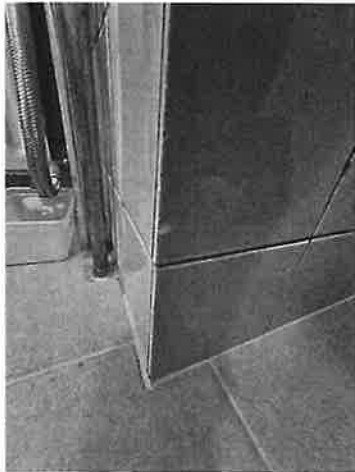
Fiche 2: lijm faillancetegels

lijm die gebruikt werd om faillancetegels te bevestigen kan asbest bevatten. Dit kon niet worden vastgesteld/geïnspecteerd dmv niet-destructief onderzoek. Aangezien de lijm bedekt is door tegels, is er geen kans op vrijgave van vezels, tenzij bij beschadiging/manipulatie van de tegels. Deze tegels bevinden zich in de keuken, badkamer en het toilet van alle 6 de appartementen, die identiek zijn qua afwerking.

Identificatiemethode	Redelijk vermoeden
Primaire drager	Binnenwand
(Asbest)materiaal	In-situ afwerkingslagen - Lijm laag
Bindmiddel	Lijm
Gebondenheid bindmiddel	Hecht

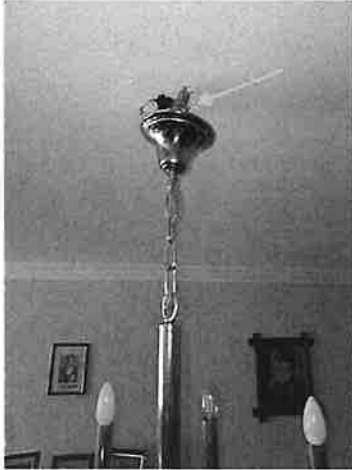
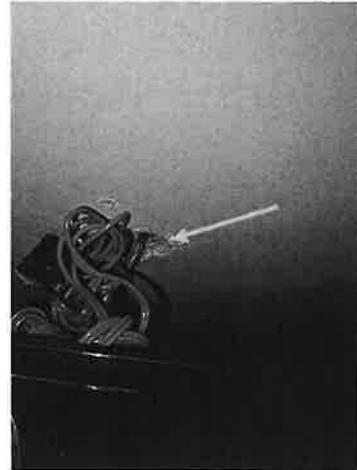
Fiche 3: pleisterwerk plafonds

Geen asbest

#	Type	Referentie	Resultaat
3.1	Mengmonster	MM002	Geen asbest

Beschrijving	pleisterwerk plafonds
Omgeving	Binnen
Primaire drager	Plafond
Bindmiddel van materiaal	Gips - kalk

Gebondenheid op basis van bindmiddel	Niet-hechtgebonden
Hoeveelheid (oppervlakte - dikte - aantal)	• 90,00 m ² - 0,50 cm - 1 stuk
Totaal volume	0,45 m ³
Identificatiemethode	Vaststelling met monstername
Destructieve handeling voor identificatie	Nee
Opmerking	alle appartementen zijn identiek: (L en R zijn een gespiegelde kopie) en hebben exact dezelfde afwerking. Daarom zijn slechts 2 van de 6 appartementen (2R en 1R) bemonsterd en de resultaten geëxtrapoleerd.

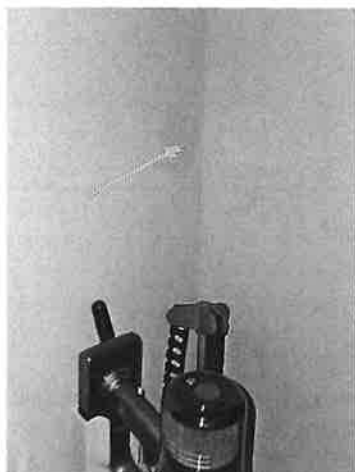
Fiche 4: pleisterwerk muren

Geen asbest

#	Type	Referentie	Resultaat
4.1	Mengmonster	MM001	Geen asbest

Beschrijving	pleisterwerk muren
Omgeving	Binnen
Primaire drager	Binnenwand
Bindmiddel van materiaal	Gips - kalk

Gebondenheid op basis van bindmiddel	Niet-hechtgebonden
Hoeveelheid (oppervlakte - dikte - aantal)	• 270,00 m ² - 1,00 cm - 1 stuk
Totaal volume	2,70 m ³
Identificatiemethode	Vaststelling met monstername
Destructieve handeling voor identificatie	Nee
Opmerking	alle appartementen zijn identiek: (L en R zijn een gespiegelde kopie) en hebben exact dezelfde afwerking. Daarom zijn slechts 2 van de 6 appartementen (2R en 1R) bemonsterd en de resultaten geëxtrapoleerd.
