Asbestinventarisatetest

Rodeloopstraat 49/6, 2170 Antwerpen

Attestnummer : **20230627-000449.000**

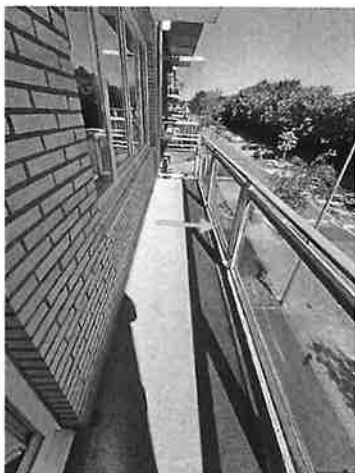
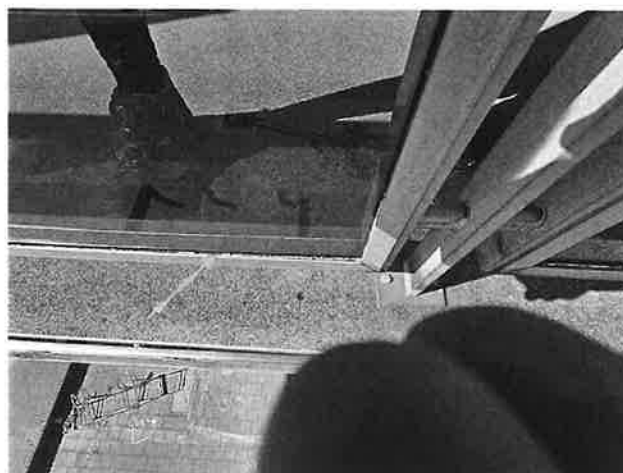
Fiche 1: mastiek alu reling balkon

Asbestmateriaal

Het asbestmateriaal valt onder de mijlpaal van 2040.

Eindbeoordeling materiaalrisico	Laag materiaalrisico en/of verlaagde kans op vezelvrijgave
---------------------------------	--

Gebondenheid	Categorie 1: hechtgebonden in oorsprong
Asbestsoort (vezeltype)	Alleen chrysotiel
Asbestconcentratie	Laag (< 50%)
Afschermingsgraad van het gehele materiaal	Geheel of deels vrij aan de buitenlucht
Toestand van het materiaal	Licht beschadigd, licht verweerd. Intact materiaal type Pical – asbestboard of categorie III 'gebondenheid'

#	Type	Referentie	Resultaat
1.1	Puntmonster	MM003	Chrysotiel

Beschrijving	mastiek alu reling balkon
Omgeving	Buiten
Primaire drager	Balkons, loopbruggen,...

Asbestmateriaal	In-situ afwerkingslagen - Pasta, stopverf, voegsel, stopsel, vulsel, mastiek, kitten, ...
Bindmiddel van asbestmateriaal	Kitten, mastiek, pasta
Gebondenheid op basis van bindmiddel	Hecht
Hoeveelheid (gewicht - aantal)	<ul style="list-style-type: none"> • 0,15 kg - 1 stuk
Totaal gewicht	0,15 kg
Eenvoudig bereikbaar	Ja
Bevestigingswijze	<ul style="list-style-type: none"> • Los (al dan niet bedekt) • Geklemd • Verlijmd, ingegoten, versmeerd
Identificatiemethode	Vaststelling met monstername
Destructieve handeling voor identificatie	Nee
Opmerking	alle appartementen zijn identiek: (L en R zijn een gespiegelde kopie) en hebben exact dezelfde afwerking. Daarom is slechts 1 van de 6 appartementen bemonsterd aan de alu reling en de resultaten geëxtrapolerd.

Zorgvuldig beheren

- Zorg voor een veilig beheer. Vermijd het beschadigen van het asbestmateriaal. Controleer de toestand jaarlijks op wijzigingen.
- Scherm in afwachting van verwijdering het asbestmateriaal af van luchtstromingen en verstoring: bijvoorbeeld door het te verpakken, te fixeren, af te dekken, signalisatie - afbakening aan te brengen, ...
- Zorg voor een veilig beheer en verwijder dit asbestmateriaal wanneer het bij werken eenvoudig bereikbaar wordt. Controleer de toestand jaarlijks op wijzigingen.

- Eenvoudige handelingen: enkel door erkend asbestverwijderaar
- Eenvoudige handelingen: enkel door erkend asbestverwijderaar

hechtgebonden materiaal in oorsprong, maar dit kan niet in zijn geheel, onbeschadigd worden verwijderd.

Bij het verwijderen is de kans op vrijgaven van vezels groot. Daardoor dient dit werk te worden uitgevoerd door een erkend asbestverwijderaar via de methode 'eenvoudige handelingen'

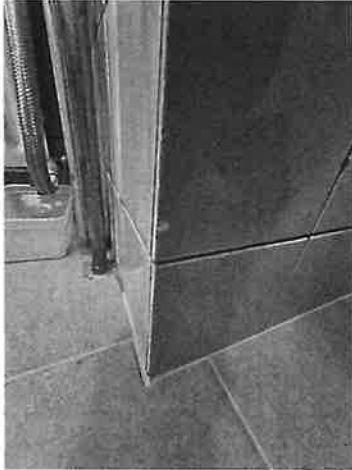
Fiche 2: lijm faillancetegels

lijm die gebruikt werd om faillancetegels te bevestigen kan asbest bevatten. Dit kon niet worden vastgesteld/geïnspecteerd dmv niet-destructief onderzoek. Aangezien de lijm bedekt is door tegels, is er geen kans op vrijgave van vezels, tenzij bij beschadiging/manipulatie van de tegels. Deze tegels bevinden zich in de keuken, badkamer en het toilet van alle 6 de appartementen, die identiek zijn qua afwerking.

Identificatiemethode	Redelijk vermoeden
Primaire drager	Binnenwand
(Asbest)materiaal	In-situ afwerkingslagen - Lijm laag
Bindmiddel	Lijm
Gebondenheid bindmiddel	Hecht

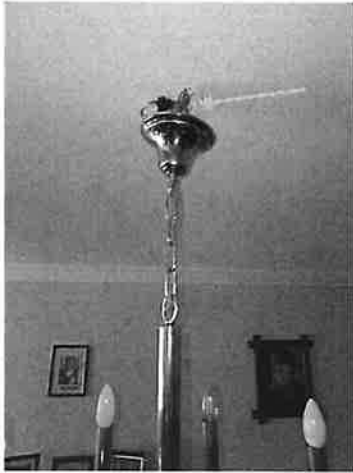
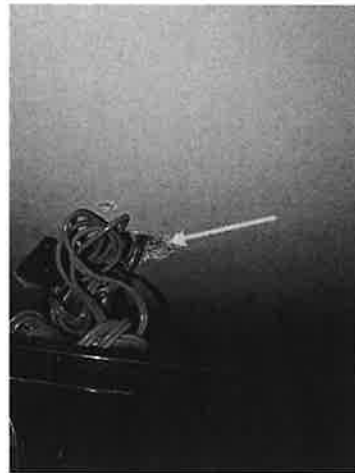
Fiche 3: pleisterwerk plafonds

Geen asbest

#	Type	Referentie	Resultaat
3.1	Mengmonster	MM002	Geen asbest

Beschrijving	pleisterwerk plafonds
Omgeving	Binnen
Primaire drager	Plafond
Bindmiddel van materiaal	Gips - kalk

Gebondenheid op basis van bindmiddel	Niet-hechtgebonden
Hoeveelheid (oppervlakte - dikte - aantal)	• 90,00 m ² - 0,50 cm - 1 stuk
Totaal volume	0,45 m ³
Identificatiemethode	Vaststelling met monstername
Destructieve handeling voor identificatie	Nee
Opmerking	alle appartementen zijn identiek: (L en R zijn een gespiegelde kopie) en hebben exact dezelfde afwerking. Daarom zijn slechts 2 van de 6 appartementen (2R en 1R) bemonsterd en de resultaten geëxtrapoleerd.

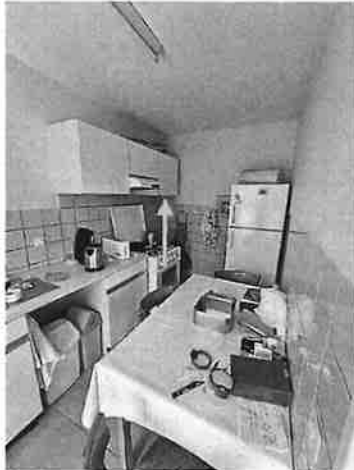
Fiche 4: pleisterwerk muren

Geen asbest

#	Type	Referentie	Resultaat
4.1	Mengmonster	MM001	Geen asbest

Beschrijving	pleisterwerk muren
Omgeving	Binnen
Primaire drager	Binnenwand
Bindmiddel van materiaal	Gips - kalk

Gebondenheid op basis van bindmiddel	Niet-hechtgebonden
Hoeveelheid (oppervlakte - dikte - aantal)	• 270,00 m ² - 1,00 cm - 1 stuk
Totaal volume	2,70 m ³
Identificatiemethode	Vaststelling met monstername
Destructieve handeling voor identificatie	Nee
Opmerking	alle appartementen zijn identiek: (L en R zijn een gespiegelde kopie) en hebben exact dezelfde afwerking. Daarom zijn slechts 2 van de 6 appartementen (2R en 1R) bemonsterd en de resultaten geëxtrapoleerd.
